**wingtec** GmbH  
- ROTORSERVICE -

**Anforderungen an die  
3D- Terahertz- Bildgebung  
als Prüfverfahren für  
WEAn- Rotorblätter aus GFK**

06.03.2013, Michael Oeking    wingtec GmbH, D- 24852 Eggebek    2

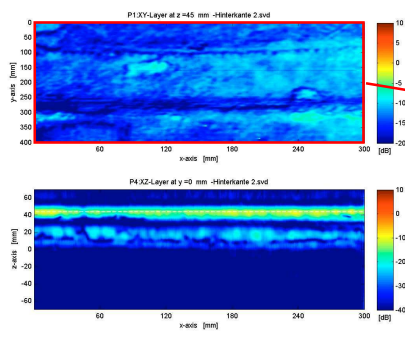
## Untersuchungsbereich 17.10.12

Gut zu erkennen:  
Einschlüsse  
und  
trockenes  
Laminat

Oberes Bild: Flächeninformation  
Unteres Bild: Tiefeninformation  
(Bildmaterial Fa. beckerphotonik)

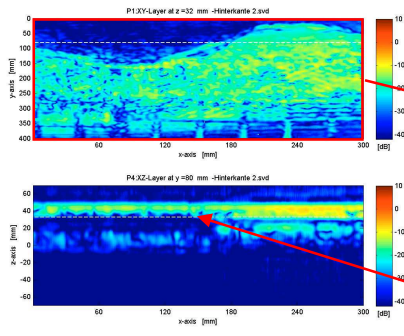
Untersuchungsbereich 22.11.12  
stufenweise aufgeschliffen

Gut zu erkennen:  
Verlauf Klebelinie,  
Hohlräume und  
Sandwichkern

ca. 8 mm Tiefe

Oberes Bild: Flächeninformation  
Unteres Bild: Tiefeninformation  
(Bildmaterial Fa. beckerphotonik)
