1 - Endoskopie im Bauwesen und die Kombination der optischen Prüfung mit anderen ZfP-Verfahren

Saskia Frey
Dipl.-Ing.

3. Endoskopie, Thermografie und Induktion an Betonfassaden

Betonfassade Hamburg:

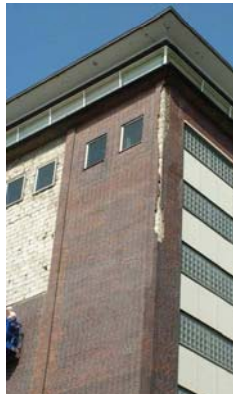
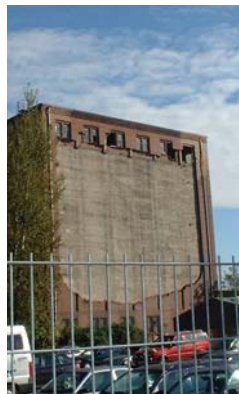
Ein typisches Schadensbild:

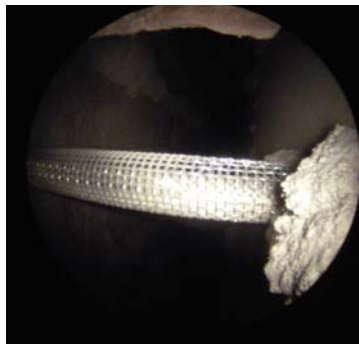
Nicht sachgerecht,

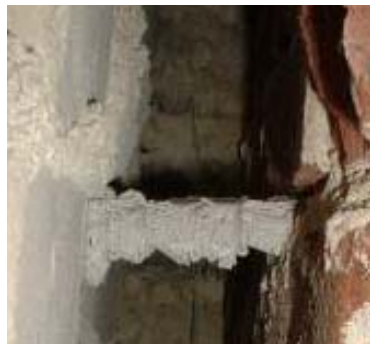
sachgerecht ausgeführte Vernadelung

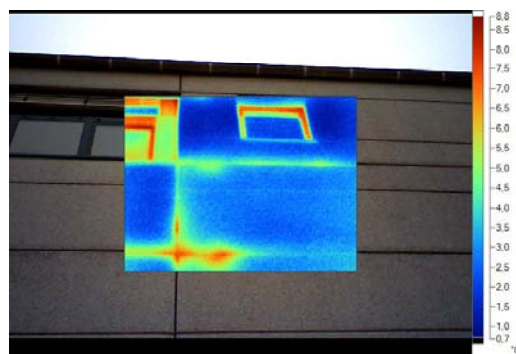
Thermogramm mit linienförmigen Wärmebrücken im Bereich der Elementfugen

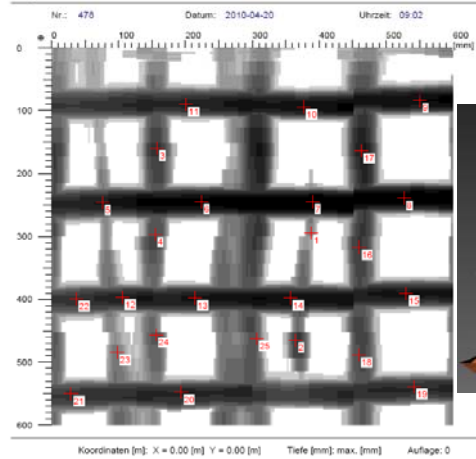
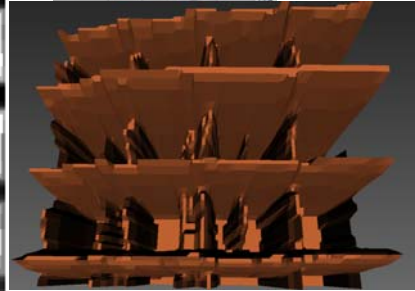
Imagescan Bild: FS000478.BAR

Induktiver Scan im oberen Eckbereich eines Wetterschutzelements (600x600mm)

Auswertung der Messpunkte in Bezug auf Eisendurchmesser und
 Betondeckung
 Betondeckung > 30mm => >25mm XC4 Forderung Mindestbetondeckung

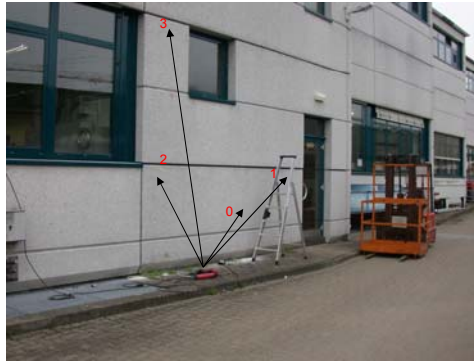
Westfassade mit Markierung der Bohrungen für die Endoskopien auf der Fassade

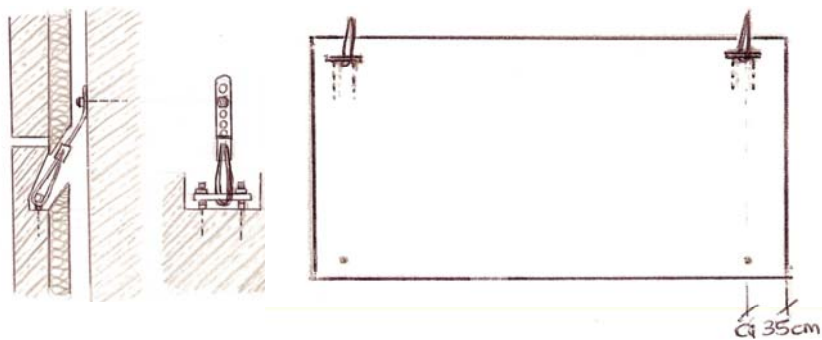
Skizze der endoskopisch festgestellten Aufhängung in den oberen Elementeckbereichen

An der Verankerung der Wetterschutzschicht an der
Tragkonstruktion sind keine Abrisse oder Korrosion feststellbar

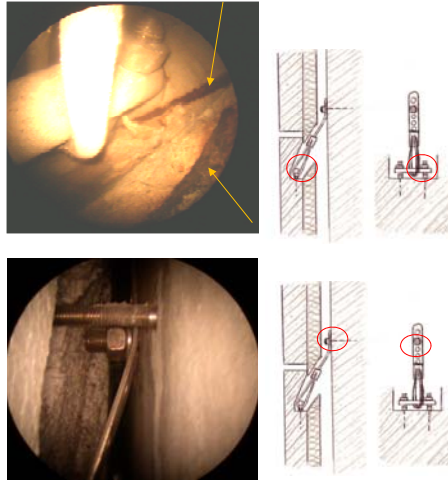
Endoskopie der Hängezuganker, Korrosion rückseitig der Wetterschutzelemente sichtbar

- Fugenabdichtung ist mangelhaft
(Schlagregendichtigkeit)
- Bewehrungskorrosion rückseitig auf den
Wetterschutzelementen im verankerungsnahen Bereich
(zu geringe bis nicht vorhandene Betondeckung)

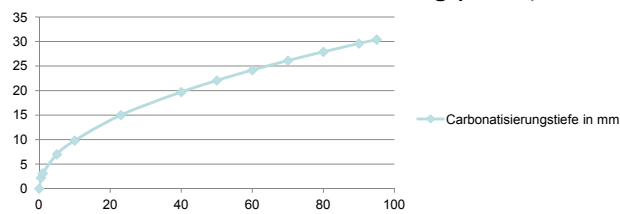
Carbonatisierung erreicht nach weiteren 70 Jahren Standzeit die oberste Bewehrungslage
