# Einsatz der 3D-Laservermessung im Rahmen von Schadenuntersuchungen

Reinhold SCHAAR<sup>1</sup>

<sup>1</sup> Allianz Risk Consulting GmbH - Allianz Zentrum für Technik, München

## Einsatz der 3D-Laservermessung im Rahmen von Schadenuntersuchungen

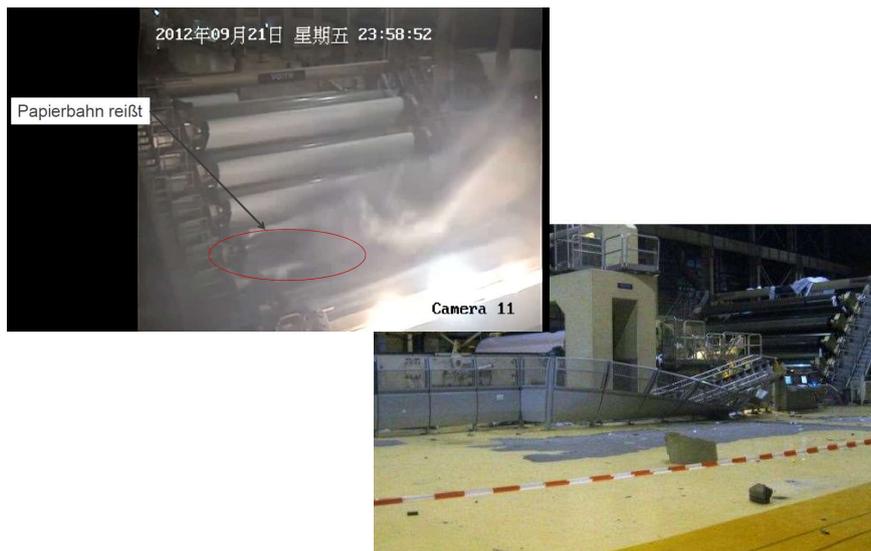
## Berstschaden an einer Kalandervalze

- Sind Herstellungsfehler in dem Walzenkörper aus Schalenhartguss für das Bersten verantwortlich? (Evtl. Regressmöglichkeit beim Hersteller der Gussteile). **Chinesische Schadenexperten vermuten Werkstoffmängel.**
- Gibt es andere Hinweise, die auf die Ursache hinweisen?
- Können Fehler beim Betrieb das Bersten bewirkt haben (Betriebsfehler, Bedienungsfehler, Modifikationen?).

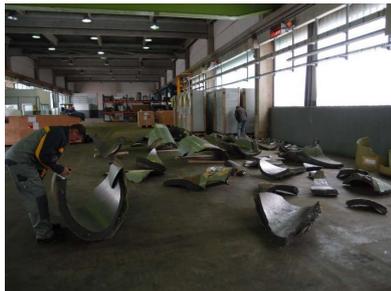
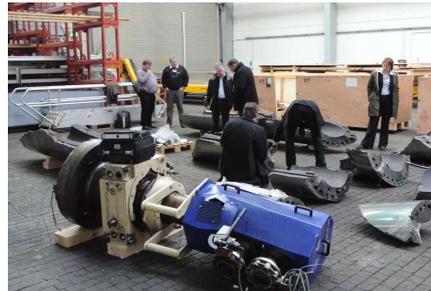
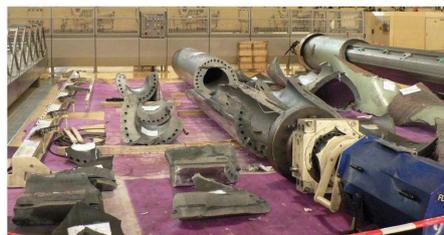
**Spröder Schalenhartguss brach in hunderte Bruchstücke**

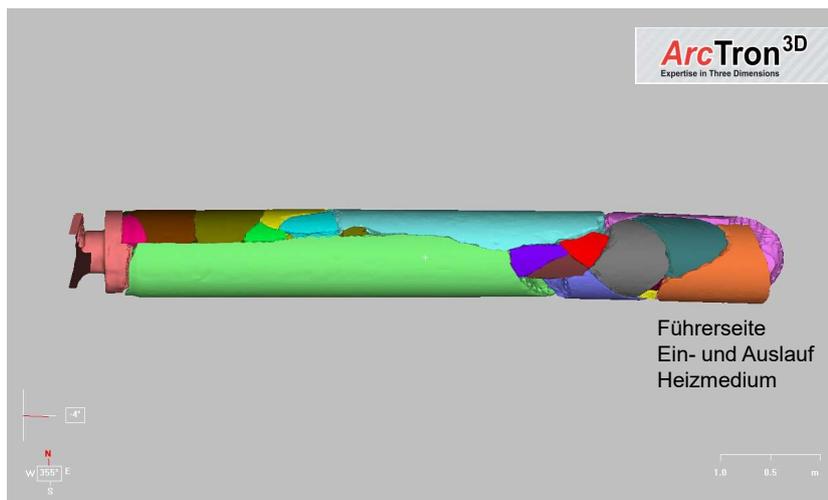
## Rekonstruktion durch 3D-Laserscanning

Führerseite  
Ein- und Auslauf  
Heizmedium

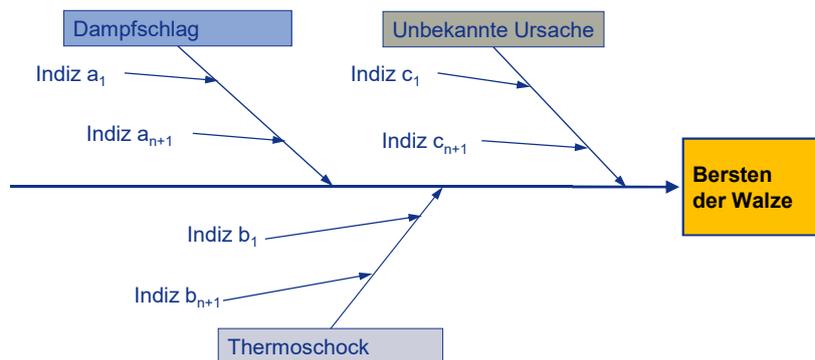
## Schadenhypothesen für das Bersten der Kalandерwalze

**Primäre Ursache:**

Unsachgemäße und nicht ohne weiteres erkennbare Modifikation durch den Anlagenbetreiber im Bereich der Führerseite um einen schnellere Walzenwechsel zu ermöglichen.

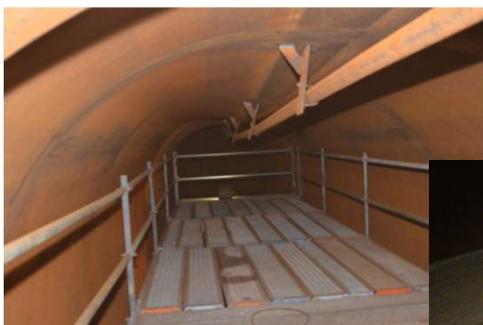
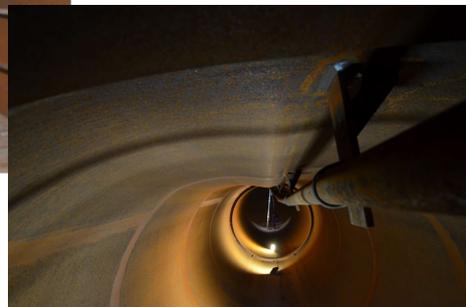
## Erdverlegter Ammoniak-Behälter

Erdverlegter Doppeltank für NH<sub>3</sub> war viele Jahre ohne Auffälligkeiten in Betrieb. Bei einer Begehung nach einer Wartung wurden erhebliche Verformungen im Innentank festgestellt.

Inhalt 447 m<sup>3</sup> NH<sub>3</sub>  
Werkstoff P335NH  
Länge 40.000 mm  
Innendurchmesser 3.800 mm  
Wanddicke 17 mm  
Abstand Innen-Außentank 250 mm

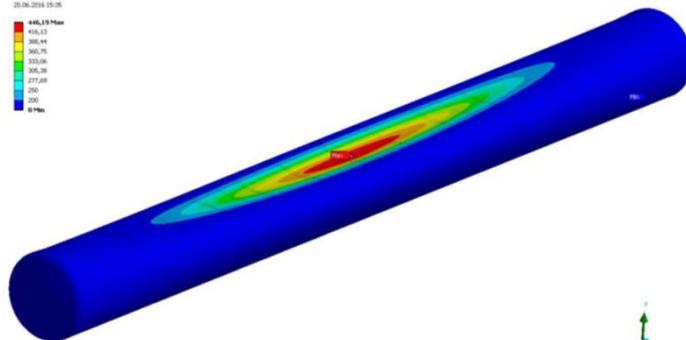
3D-Laserscanning

3D-Scan - Rohdaten  
 Gesamtverformung  
 Typ: Gesamtverformung  
 Einheit: mm  
 Zeit: 04.12.2015  
 20:06:2015 15:28

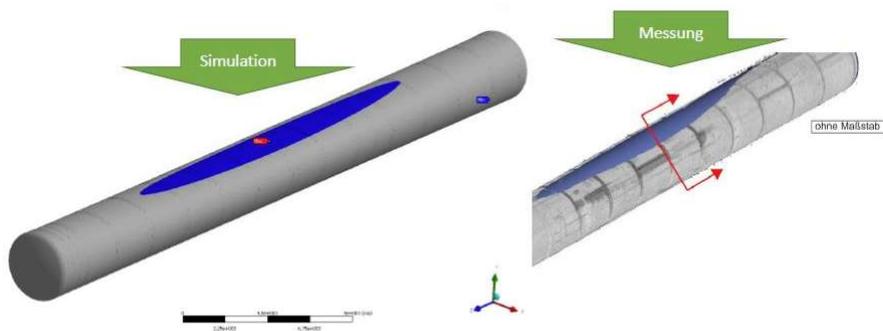
### Gesamtverformung bei einem Überdruck von 423 mbar

Quelle:  
TÜV Nord SysTec GmbH & Co. KG, A. Schulz  
Bericht 80000122306

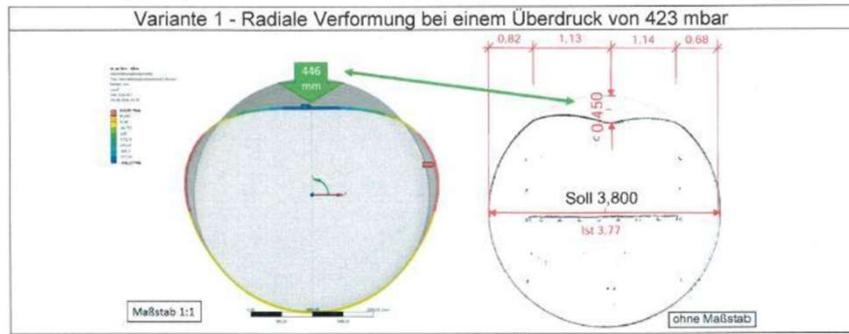
FEM-Simulation

Berechnung nach AD-2000 Merkblatt-B6:  
Grenzdruck 0,6 bar

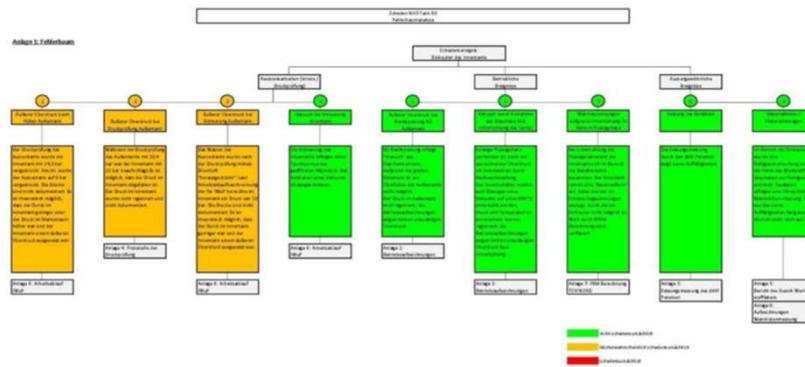
Fehlerbaumanalyse – neun mögliche Schadenhypothesen

### Äußerer Überdruck auf den Innentank

- ✓ beim Füllen des Außentanks,
- ✓ bei der Druckprüfung des Außentanks
- ✓ bei der Entleerung des Außentanks

Was tatsächlich schadensursächlich war, kann aufgrund der fehlenden Dokumentation (insbesondere Aufzeichnung zu den Druckverläufen während der Arbeitsabläufe) nicht eindeutig belegt werden.

Alle anderen Hypothesen konnten bewiesen widerlegt werden oder sind aufgrund physikalisch technischer Sachverhalte nicht möglich.

In Zukunft auch bei Wartungsarbeiten kontinuierliche Druckaufzeichnung vorsehen.

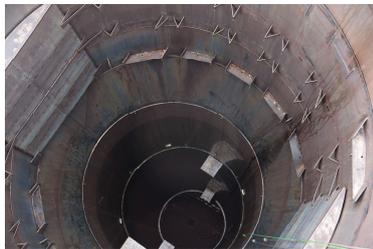
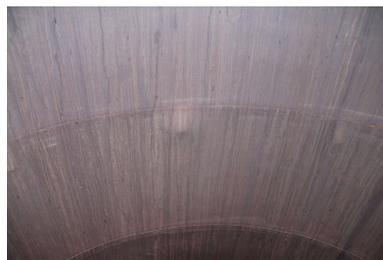
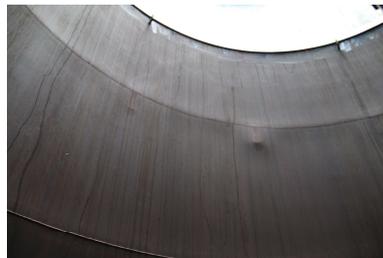
### Optischer Eindruck der Verformungen

Bei Befahrungen und einer Sichtprüfung der Kamininnenseite wurden Verformungen und eine angeblich S-förmige Verformung des Innenrohres dokumentiert.

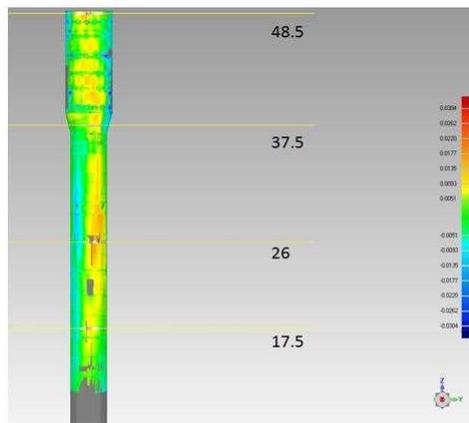
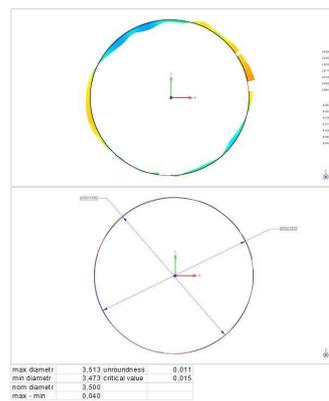
## Messergebnisse von Arctron

Abb. 2 Unrundheit - Lage der nachfolgend abgebildeten Querschnitte in Höhe 17,5, 26, 37,5, 48,5 m  
Querschnitt in Höhe 17,5m

- ✓ Fertigungstoleranz
- ✓ Abweichungen der Rohrdurchmesser am Schussübergang
- ✓ Abweichung aus der Lotrechten
- x **Beulung Innenrohr**
- x **Unrundheit, Ovalisierung**
- ✓ Blechversatz, Exzentrizität
- ✓ Außerwinkeligkeit
- ✓ Schiefstellung aus Montage
- x **Mittelpunktabweichungen Kaminfuss, Konus, Kaminkopf**

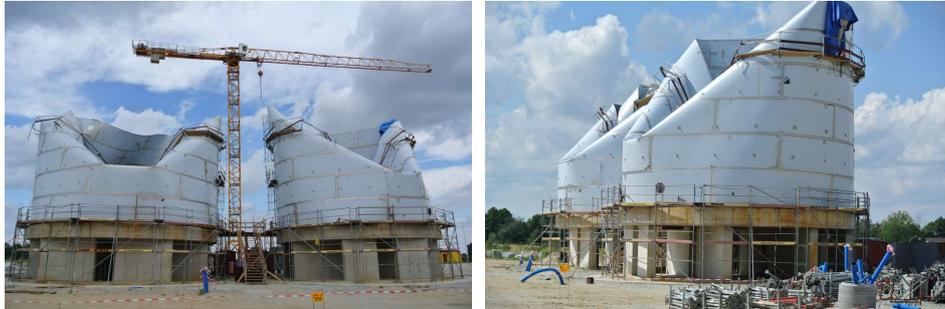
## Sturmschaden – Kollabierte Flüssiggastanks

Der Schaden ereignete sich während der Bauphase als die Tanks noch nicht geschlossen waren.

**Ursache:** aerodynamischer Effekte und ungenügende Abspannung.
