# Zerstörungsfreie Prüfung der Flügelblätter von Vertikal- und Horizontalwindenergieanlagen mit der THz-Methode und der Lockin-Thermografie

Florian STARK \*, Verena SCHLAMP \*, Christian GROÙE \*

\* Technische Universität München, Centrum Baustoffe und Materialprüfung,  
Lehrstuhl für Zerstörungsfreie Prüfung, München

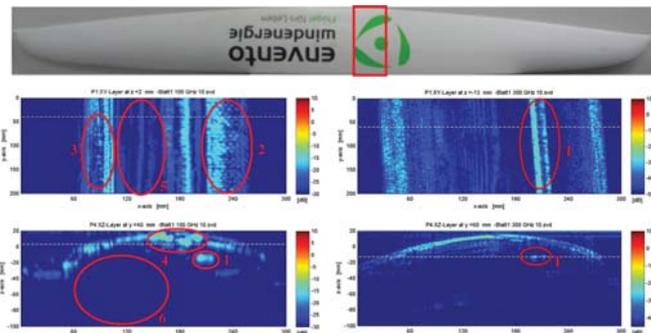
Abbildung 4: Das rote Rechteck zeigt die Sektionen der abgebildeten Terahertz-Messungen. Während die oberen Abbildungen nach links umgeklappte C-Bilder zeigen, sind in den Unteren die korrespondierenden B-Bilder dargestellt. Deutlich zu erkennen ist die höhere Auflösung des rechten Scans (0,3 THz) im Vergleich zum linken Scan (0,1 THz).

1. Schnittstellenübergang der Verklebung der beiden Flügelhalbschalen
2. Gewebestruktur
3. Klebung am Blatttrand mit einigen Anomalien
4. Mögliche Überlappung von CFK – GFK Gewebe
5. Mögliche weitere CFK Verstärkung
6. Unbekannte Reflektoren / Schwaches Rückwandecho?

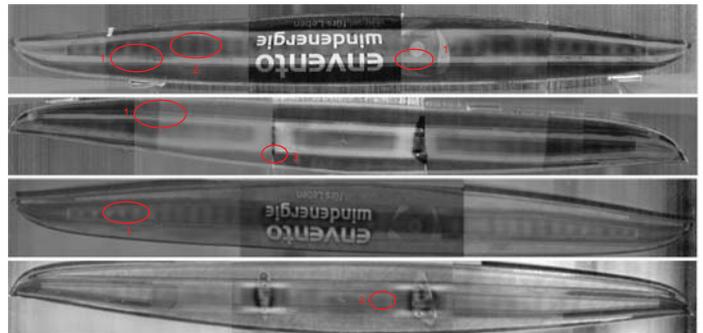
Abbildung 5: Phasenbilder der OLT Aufnahmen der Vorder- und Rückseiten eines Flügels. Die beiden oberen Aufnahmen wurde mit einer Frequenz von 0,05 Hz, die Unteren mit einer Frequenz von 0,005 Hz aufgezeichnet. Die niedrigere Frequenz führt zwar zu einer etwas besseren Eindringtiefe, wohingegen aber die Auflösung stark in diesem Fall stark abnimmt.

1. Poren – Vermutlich Klebefehler
2. Mögliche Sandwichstruktur
3. Verstärkungen – Befestigungsstrukturen?

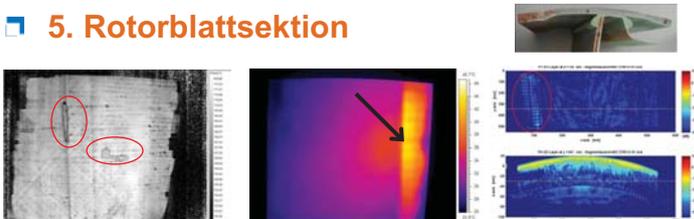
Abbildung 6: Untersucht wurde eine Rotorblattsektion aus GFK und PU-Schaum Sandwichkonstruktion. Die linke Aufnahme zeigt OLT mit 0,03 Hz. Sichtbar ist das Gewebe, der Gurt an der Rückseite, der Übergang zur Sandwichkonstruktion, sowie zwei weitere Merkmale. Bei der passiven Aufnahme (Mitte) sind bis auf dem PU-Schaum (hier sogar mit Abstandshalter) keine Merkmale erkennbar. Die Abstandshalter sind sogar noch besser in der THz Aufnahme (0,3 THz) zu erkennen.
