# Feldstudie zur Modul- und Generatorqualität auf Basis thermografischer Messungen über 100 MW

Bernhard WEINREICH \*, Björn SCHAUER \*, Stefan SEIDL \*, Eva SCHUBERT \*\*,  
Ralf HASELHUHN \*\*

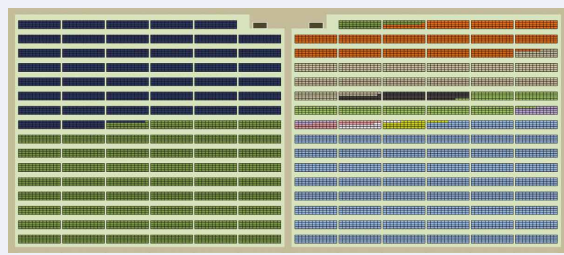
Abb. 5: Grafik zu Leistungsverlusten. Symbolische Darstellung eines 2 x 1 MW Generatorfelds. Ein farbiges Rechteck steht für ein 220 W Modul bzw. dessen verlorene Leistung, wie sie die Auswertung der 100 MW Thermografie-Gutachten rechnerisch für die jeweilige Fehlerkategorie ergab.

Aufgenommen wurden neben den dominierenden Ausfällen an Installationsfehlern, WR-Defekten und unzureichender Betriebsführung auch die aufsummierten Verluste aus defekten Modulen. Die Werte sind dabei als Leistungen unter STC angegeben. Für die Modulfehler wurden diese auf Basis von Erfahrungen, Zusatzmessungen oder Hochrechnungen abgeschätzt.

Die Angaben sind dabei immer als absolute Mindestverluste zu verstehen, die im Rahmen von zum Teil noch relativ großen Unsicherheiten beispielsweise bei PID zu erwarten sind. Auch wurden keine zusätzlichen Folgeverluste wie etwa durch Mismatch mitberechnet.

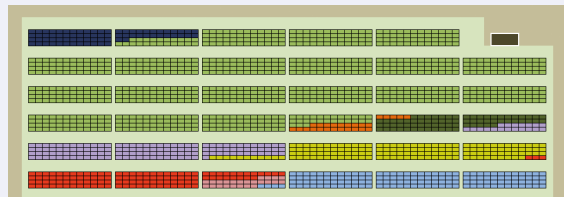
Abb. 6: Grafik zu mangelhaften Modulen. Hier wurden auch Module berücksichtigt, die im Moment der thermografischen Aufnahme noch keine Ertragsdefizite zeigten. In diesen Fällen, wie z. B. bei erwärmten Zellverbindern und Anschlussdosen (AD) führt die zweifelsfreie Aussicht auf einen sich anbahnenden Ausfall zur Bewertung als Mangel und zur Reklamation.

Da in der PV-Thermografie auch hier noch große Unsicherheiten bei den zu berücksichtigenden Grenztemperaturen bestehen, wurden viele Auffälligkeiten aber nur als Empfehlung bewertet und hier nicht weiter aufgeführt. Dies geschah auch wenn ein langfristiger Ausfall zumindest als wahrscheinlich erachtet wurde.

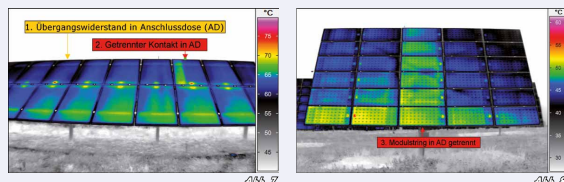
Trotz bestehender Maßnahmen zur Qualitätssicherung bei den Modulherstellern kommt es nach wie vor zur Auslieferung fehlerhafter Module, wenn auch mit rückläufiger Tendenz. Eine Ursache ist, dass mangelhafte Kontakte meist erst im Betrieb einen zunehmenden Übergangswiderstand ausbilden und daher im Rahmen einer Prüfung beim Hersteller schwer erkennbar sind. Übergangswiderstände im Modul sind die dominierenden Kategorien (in der Legende Abb. 6 die ersten 4), wenn es um thermografisch auffindbare Modulfehler geht. Deren Relevanz ist nicht abschließend mit den angegebenen akuten Leistungsverlusten beschreibbar. Alle 4 genannten Kategorien neigen zu Fehlerfortentwicklungen, an deren Ende ein ausgefallener Modulstrang

mit einer schwer auffindbaren Trennung in einer der Modulanschlussdosen stehen kann. Im anderen Fall kann das Modul einen Glasbruch und einen zeitweiligen offenen Lichtbogen entwickeln.

Abb. 7 und 8: Thermogramme mehrerer Fehlerentwicklungsstadien von Übergangswiderständen im Modul. Ein erwärmte Anschlussdose deutet meist auf einen Übergangswiderstand in deren Inneren hin. Ihre Beurteilung ist aufgrund der indirekten Messung und der vergleichsweise niedrigen Glasoberflächentemperaturen schwierig. Trotzdem lohnt eine genaue Prüfung, da über den Zwischenschritt einen offenen Substrings am Ende ein offener Modulstrang stehen kann, in dem die Position der Trennung dann, ohne vorher erstelltes Thermogramm, schwer auffindbar ist.

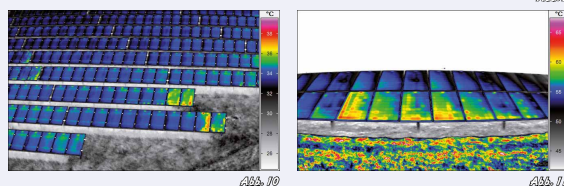
Abb. 10 und 11: PID (potential induced degradation) Das Thema der PID steht weiter im Interesse. Eine grobe Abschätzung von Leistungsverlusten allein auf Basis der Thermografie ist wie bei heißen Zellen prinzipiell möglich. In der Feldstudie wurden bei 2 von 26 Modulherstellern deutliche, bei 2 weiteren nur minimal Anzeichen für PID festgestellt. Nur einer gering ausgeprägten Fälle bestand sich in einer Anlage in Deutschland, die restlichen Fälle wurden an Anlagen in Italien gefunden. In allen Fällen waren nur 1 - 15 % aller Stränge betroffen, mit lokalen Häufungen.
