# Drei praktische Anwendungsbeispiele für aktive Thermografie im Hochbau

Georg DITTIÉ<sup>11</sup> Dittié Thermografie, Königswinter

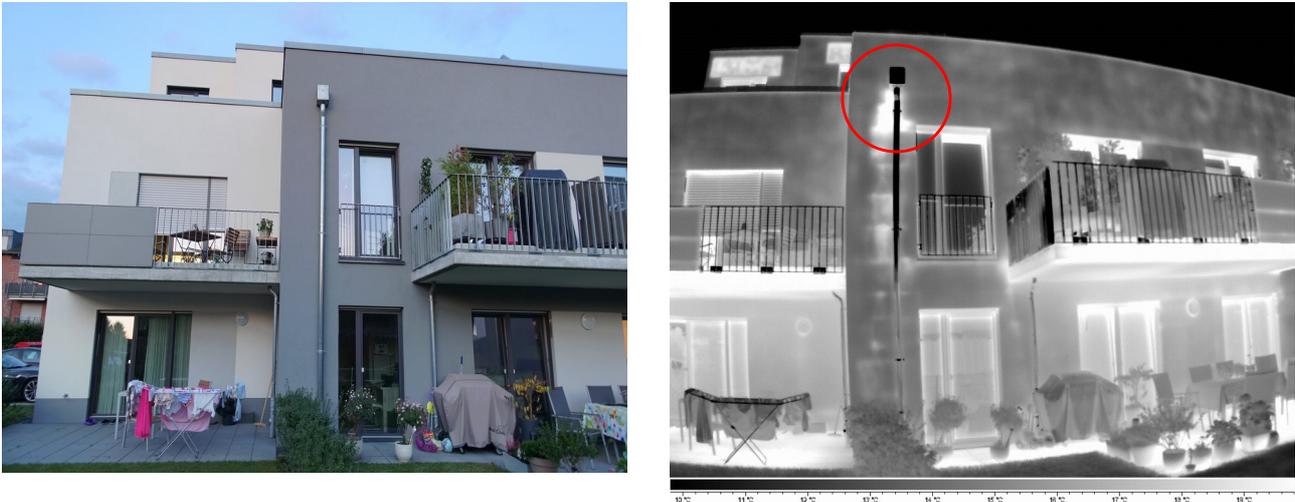
*Abb 1: Foto und Thermogramm eines WDVS mit undichtem Regenfallrohr (rot markiert)*

An insgesamt drei Gebäuden konnte genau diese eine Schadensstelle sicher aufgefunden werden: Der Anschluss der Kanne des Regenfallrohrs an die Terrassenentwässerung ist undicht. Da alle anderen Teile des WDVS intakt sind, ist die Nachbesserung einfach und effektiv durchführbar. Besonders hervorzuheben ist hier, dass keine Flächen am WDVS geöffnet und damit zerstört und wieder hergestellt werden müssen, nur um weitere defekte Stellen zu suchen.

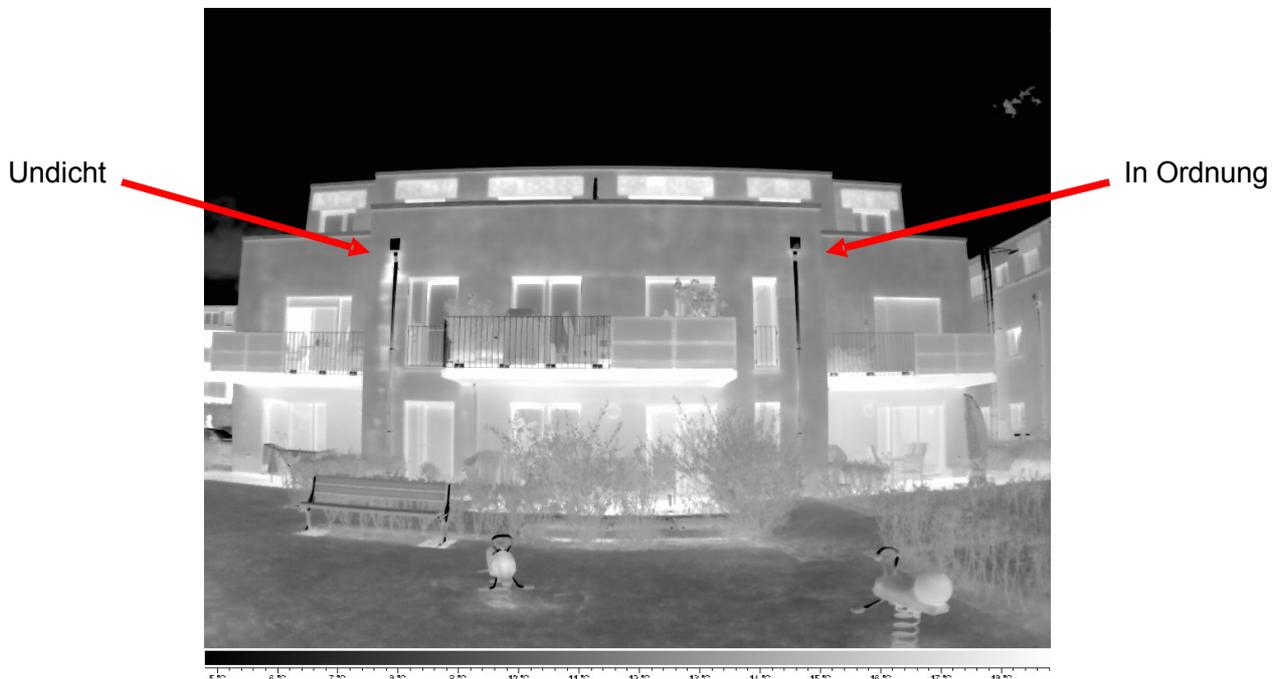
*Abb 2: Das Thermogramm lässt den direkten Vergleich der schadhaften (feuchten) Zone mit einer trockenen zu. Die im Wasser gespeicherte Tageswärme lässt sich noch längere Zeit nach Sonnenuntergang nachweisen.*

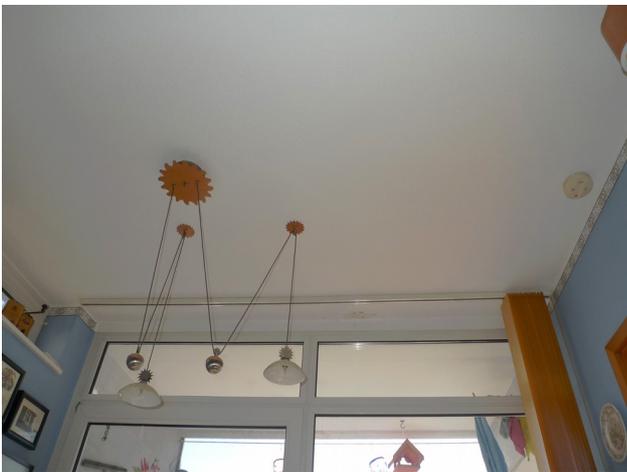
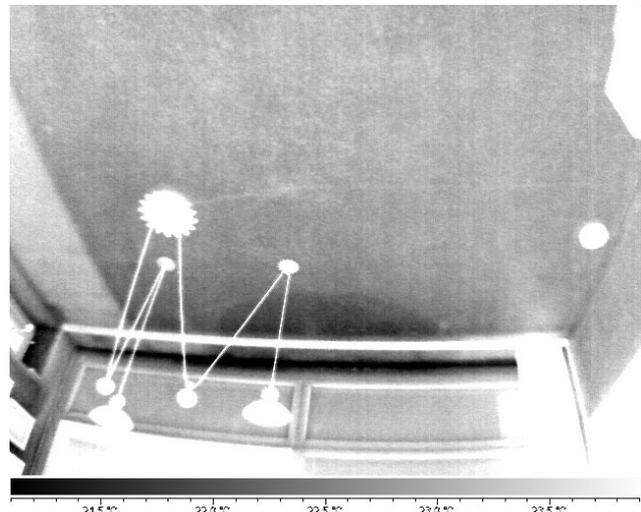
Abb 3: Zimmerdecke mit auffälligem Fleck am Fensterrahmen oben, rechts das zugehörige Thermogramm mit halbkreisförmiger kühler, weil feuchter Zone und links seitlich eingearbeitetem Dämmstreifen.

Nach kurzer Aufheizung zeigt sich eine kühl bleibende Zone im nur millimeterdünnen Deckenputz, deren Ausbreitungsmittelpunkt genau dort liegt, wo der sichtbare braune Fleck liegt: Es dringt Wasser von der darüber liegenden Terrasse ein, wobei es ein lokales Leck gibt. Ganz links in der Ecke am Fensterpfeiler gibt es eine zweite Eindringstelle: Fehlerhaftes Lüften liegt hier nicht vor, vielmehr ist die Terrassenabdichtung darüber undicht.

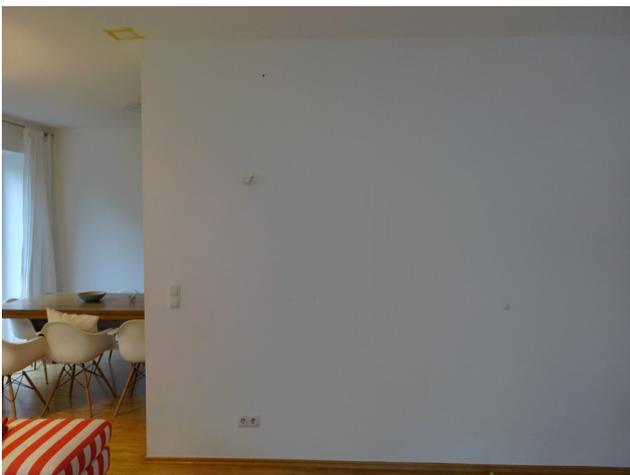
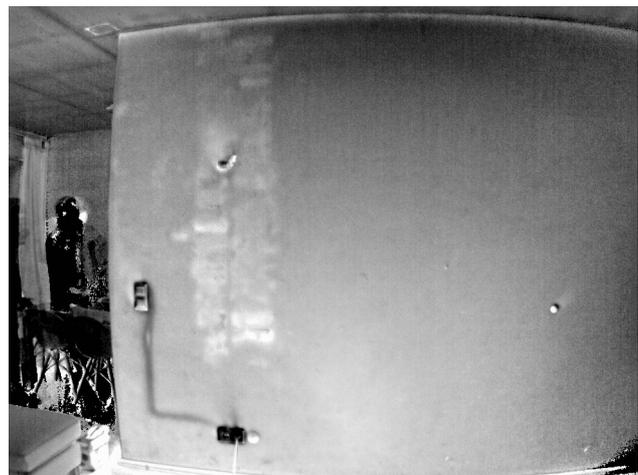
*Abb 4: Die neu verputzte Trennwand mit der vermuteten Schmiedeesse, die unangenehme Teegerüche abgibt: Im Phasenbild ist Ort, Ausdehnung und Bauweise der ehemaligen Schmiedeesse in der Wand klar erkennbar.*

Das Phasenbild der 1. Harmonischen bringt die Lage des verborgenen Esse sofort an den Tag: Ruß, Teere und die extremen Temperaturwechsel haben das Mauerwerk der Esse gegenüber der übrigen Wand aus porenoffenen Niederbrandziegeln sehr inhomogen werden lassen. Die Esse erstreckt sich ab Hüfthöhe bis über die Decke, ist aber sehr schmal, während die übrige historische Bausubstanz so erhalten werden kann.

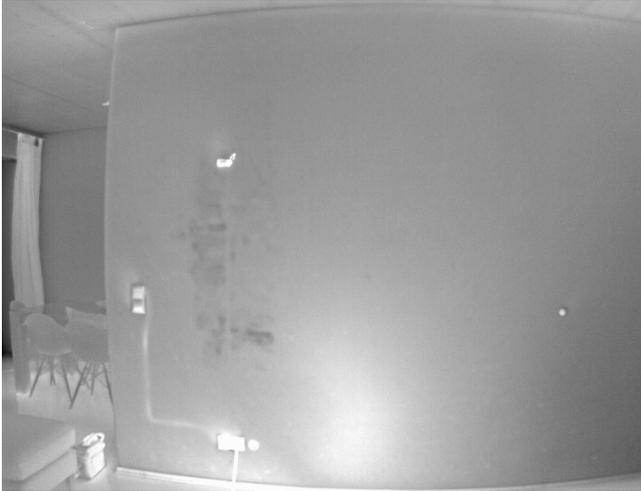
*Abb 5: Wie nötig die Puls-Phasen-Thermografie hier gewesen ist, zeigt der Vergleich zu einem Einzelbild am Ende der Aufheizphase: Die Esse ist allenfalls nur schwach und nicht in ihrer vollen Ausdehnung nachweisbar.*
