Überprüfung der Aussagekraft der Ultraschallprüfung bei der Reflektorgrößenbestimmung

Beispiele aus Qualifikationen und von realen Bauteilen

Friedrich MOHR
intelligeNDT Systems & Services GmbH, Erlangen
AREVA NDE-Solutions

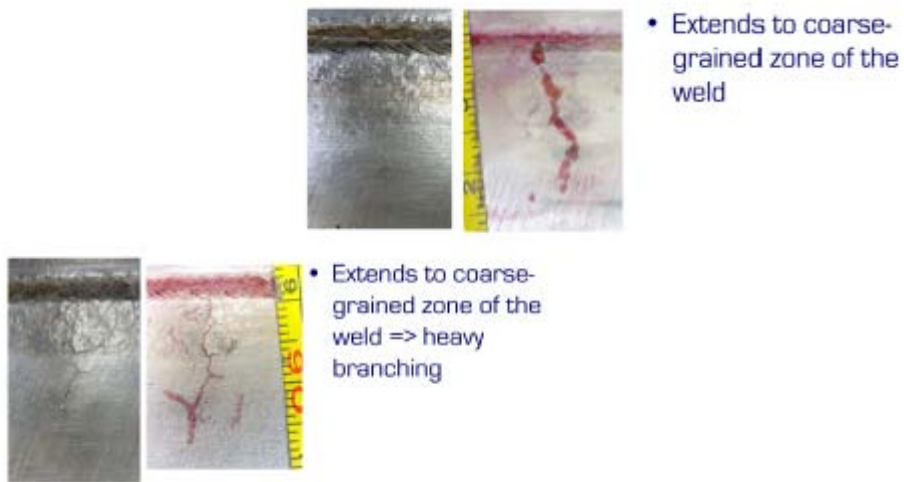
Bild 17: Fehleranzeigen im Testkörper

Das Auffinden der Fehler gestaltete sich wie erwartet. Reflektoren wurden detektiert und in ihrer Längenausdehnung vermessen. Bei der Tiefenausdehnung ließen sich aber keine eindeutigen Aussagen treffen. Nach langer Diskussion mit der Qualifizierungsstelle und dem Hersteller des „Blindtestkörpers“ stellte sich letztlich heraus, dass bei der Herstellung des Testkörpers mit quasi natürlichen Rissen auf eine möglichst geringe Rissöffnung geachtet

wurde, auch wenn die Fehlertiefe größer war. Die eingebrachten Reflektoren standen unter „Pressdruck“. (Bild 17)

Diese Randbedingungen entsprachen aber nicht den zu erwartenden Bedingungen im zu prüfenden Objekt und auch nicht den in „offenen“ Testkörpern. Die so gefertigten Reflektoren waren für die ausgewählte Prüftechnik eben keine Reflektoren, sondern durchschallbar. Somit waren die Tiefenaussagen nicht korrekt durchzuführen. Durch den Einsatz von Sondertechniken mit höheren Frequenzen (Bild 18) und SAFT wurde die Tiefenausdehnung partiell sichtbar gemacht. (Bild 19)

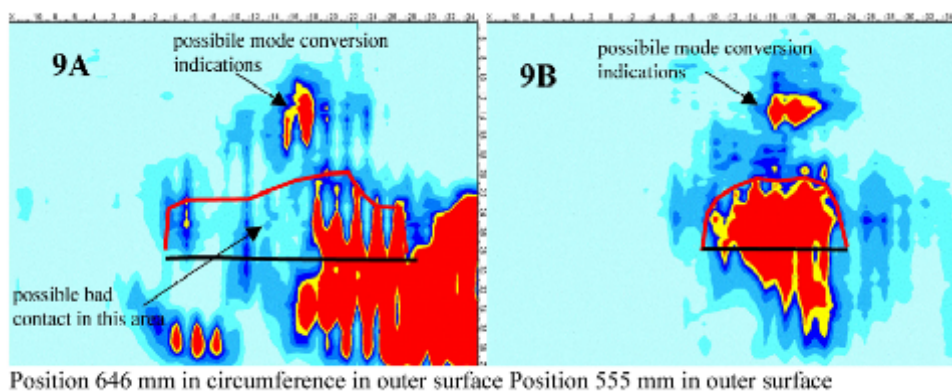
Bild 19: SAFT-Darstellung

Die von der Herstellung der Reflektoren dem „qualification body“ bekannten Reflektortiefen konnten aber nicht eindeutig nachgewiesen werden. Die Qualifikation musste mit einem anderen mehr realistischen Testkörper überprüft werden, was auch zur vollsten Zufriedenheit gelang.

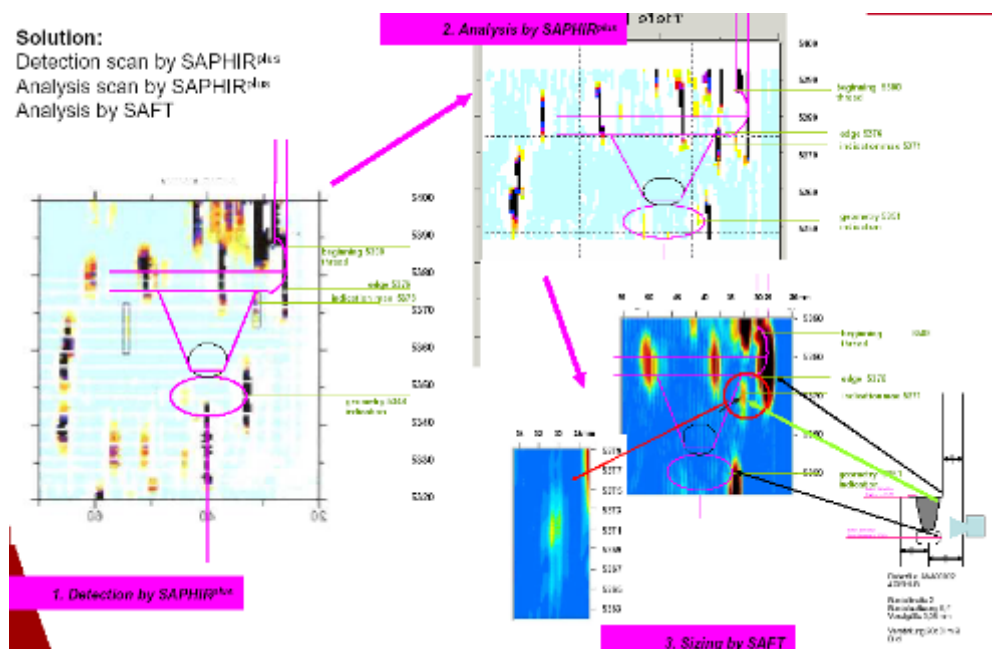
Bild 21: Anzeigendarstellung

Beim ersten Einsatz dieser Technik wurden Reflektoren detektiert, die in ihrem Fehlerbild nicht als Risse charakterisiert wurden. (Bild 21)

Es stellte sich nun die Frage über die Ausdehnung dieser Reflektoren. Die bis dahin bestimmte Ausdehnung lag im unteren Bereich der zur Verfügung stehenden Vergleichsreflektoren. Weiterhin sollte bestimmt werden, ob es eine Verbindung des Reflektors zur Außenoberfläche und somit zur medienberührten Fläche gäbe, was eine gravierende andere Schadensberechnung zur Folge hätte.

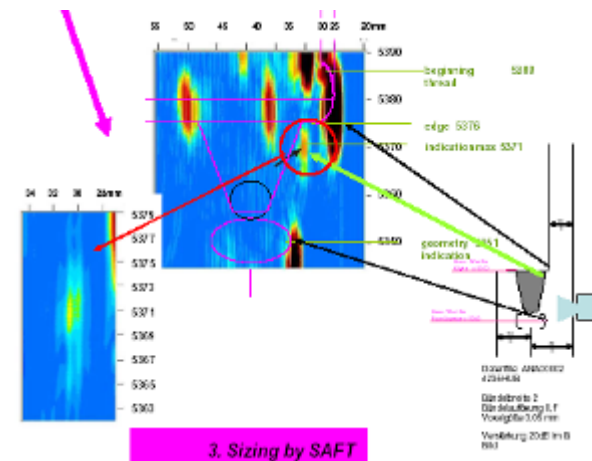
Bild 22: SAFT –Auswertung

Eine Fokussierung auf den Bereich der Reflektorlage wäre hier wünschenswert. Um dies zu erreichen, bediente man sich der rechnergestützten Fokussierung der SAFT (synthetischen Apertur Fokus Technik). Durch eine Nachauswertung der Messdaten und einer Weiterverarbeitung mit Hilfe von Rechenalgorithmen wurden die Anzeigen konkretisiert. Diese Optimierung wurde an dem zur Verfügung stehenden Testkörper mit den künstlichen Reflektoren durchgeführt. Die Auswertung zeigte, dass eine Verbesserung der Genauigkeit in der Bewertung bei den vorliegenden Reflektoren erzielt werden konnte. Der kleinste untersuchte Reflektor war 3 mm in seiner Höhenausdehnung und 2 mm im Abstand von der Außenoberfläche minimal. (Bild 22)

Trotz dieser wesentlich verbesserten Technik ließen sich die vor Ort gefundenen Reflektoren noch immer nicht eindeutig bewerten.

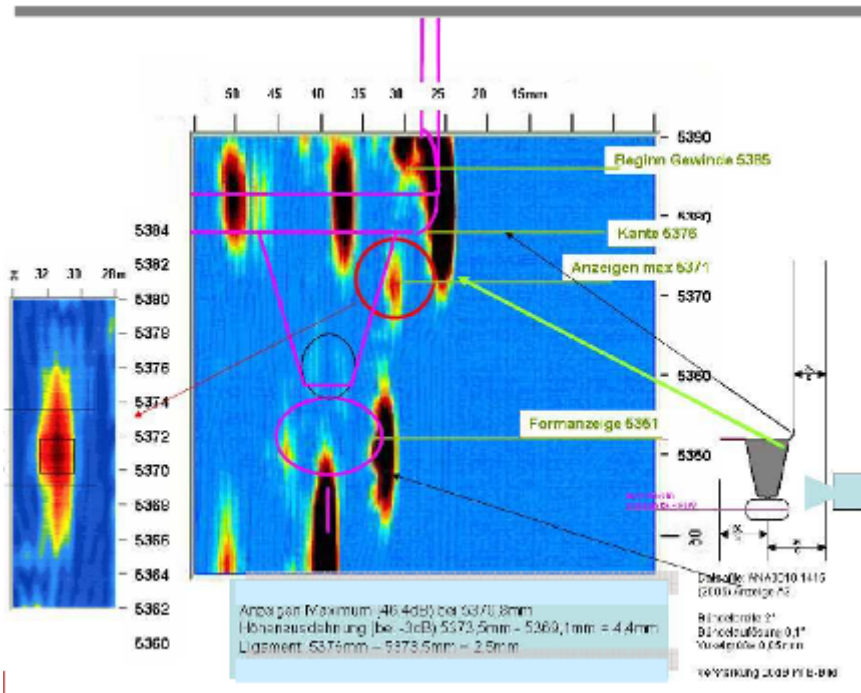
Bild 24: Anzeigenbild

diversen Messstellen wurden wir fündig. Die Anzeigen waren vom Anzeigenbild mit der Vor-Ort-Anzeige absolut vergleichbar (Bild 24). Dies war schon ein erster Hinweis auf die Richtigkeit der Aussage, dass es keine betriebsinduzierten Reflektoren sind, sondern anscheinend Ungängen aus der Fertigung.

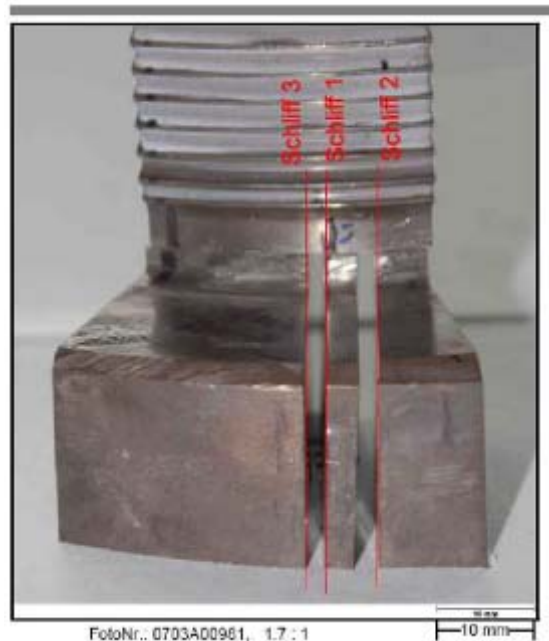
Bild 25: Stutzen mit Schnittpositionen

Die Lage des Reflektors konnte mit der Prüftechnik genau bestimmt werden, und somit waren ein Heraustrennen und eine metallografische Untersuchung des Prüfteils möglich. Aus dem getrennten Stutzen wurden drei Proben für die weitere Untersuchung herausgeschnitten (Bild 25).

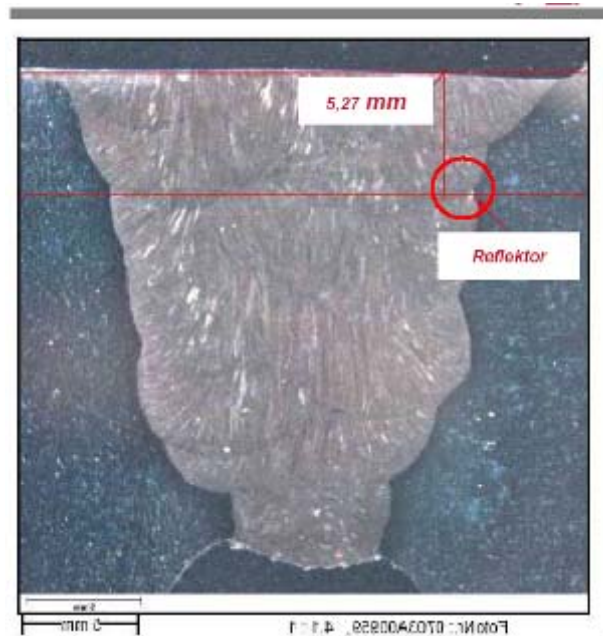
Bild 26a: Schnittbild der metallografischen Untersuchung

Nach der Bearbeitung der Schnittproben war das Ergebnis eindeutig. Bei dem Reflektor handelte es sich, wie vorher prognostiziert, um einen Fertigungsfehler, genauer

gesagt einen Lagebindefehler an der Schweißnahtflanke in der zweiten Lage von außen gesehen. Er hatte auch, wie durch die Ultraschallbewertung bestimmt, keinen Kontakt zur äußeren Oberfläche (Bild 26a).

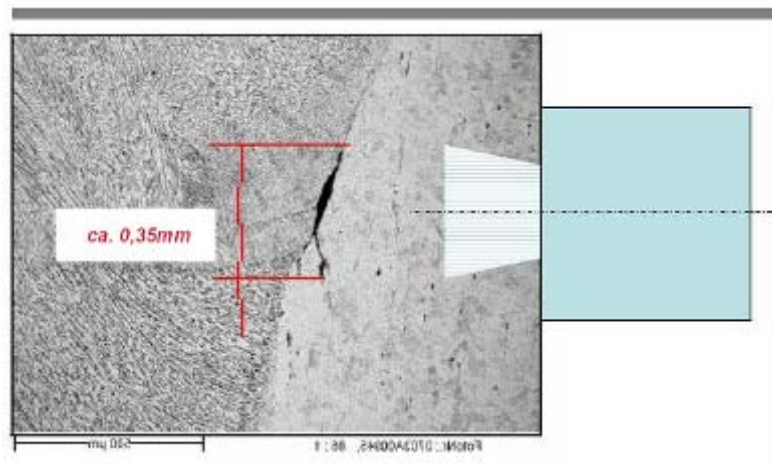
Bild 26b: Anzeigenausdehnung

Bei genauer Auswertung der Ergebnisse ist allerdings eine starke Diskrepanz in der Ausdehnung der Anzeige in Höhenrichtung im Vergleich zur Ultraschallmessung zu erkennen. Die Ultraschall – SAFT Messung bewertete die Ausdehnung mit 2,5 mm, die Metallographie ermittelte für die Anzeige an der gleichen Stelle eine Ausdehnung in die gleiche Richtung mit nur 0,35 mm (Bild 26b).

Bemerkenswert ist die Tatsache, dass selbst so kleine Reflektoren mit diesem großen Signalrauschabstand gefunden werden, dies zeugt von großer Deutlichkeit. Unbefriedigend bleibt dennoch die starke Überbewertung der Höhenausdehnung. Hier muss man jedoch die „Kalibrierung“ der Messtechnik berücksichtigen. Die Qualifikation der Technik war an einem Fehlgut mit einer Höhenausdehnung 0,5 mm bis 4,0 mm durchgeführt worden. Kleinere künstliche Reflektoren sind äußerst schwierig, wenn überhaupt, definiert herstellbar. Betrachtet man den Prüfkopf, so ist ersichtlich, dass das Schallfeld die Reflektorausdehnung weit übersteigt, und somit das Schallfeld ausgemessen

wurde. Die SAFT Auswertung konnte nur auf die verfügbaren Daten zurückgreifen, es lag nur eine geringe Apertur vor. Der Prüfkopf hätte entweder divergenter sein müssen, oder aber es hätten mehr Einschallwinkel von weiteren Einschallpositionen zur Berechnung herangezogen werden müssen, was jedoch in diesem Fall durch die Geometrie nicht möglich war.

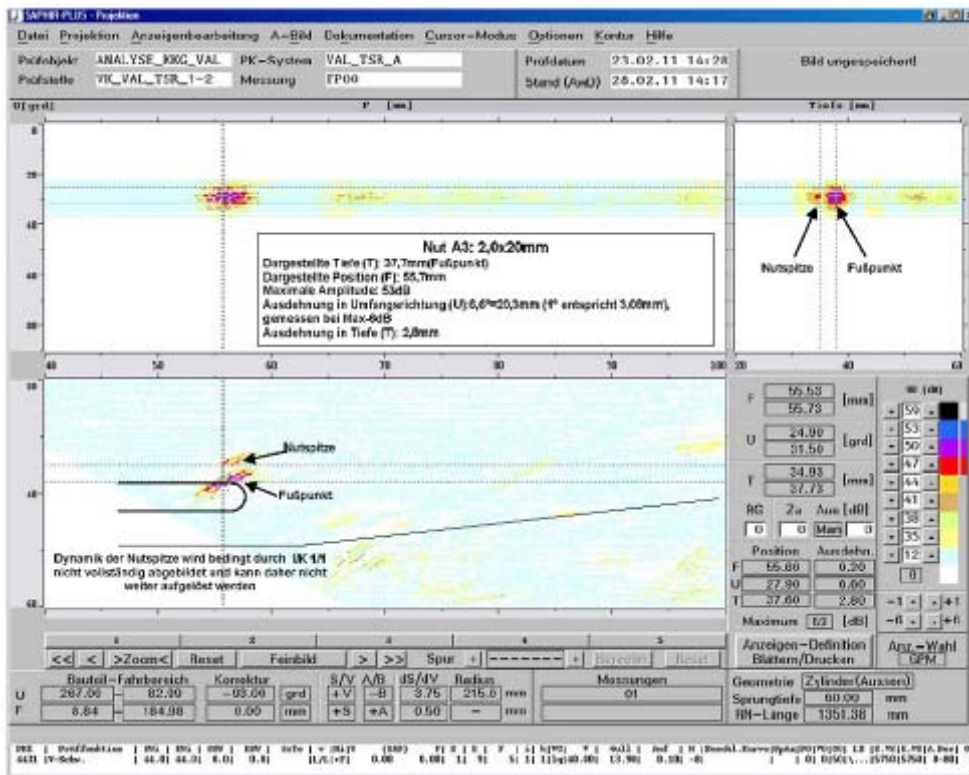
Bild 36: Sizing 2 mm Nut

Bei der Auswertung der Reflektortiefe zeigte sich, dass die Nuten mit einer Tiefe ≥ 2 mm mit der Nutspitzendetektion in Bezug zum Nutgrundecho mit ausreichender Genauigkeit in ihrer Tiefenausdehnung bestimmt werden konnten (Bild 36).

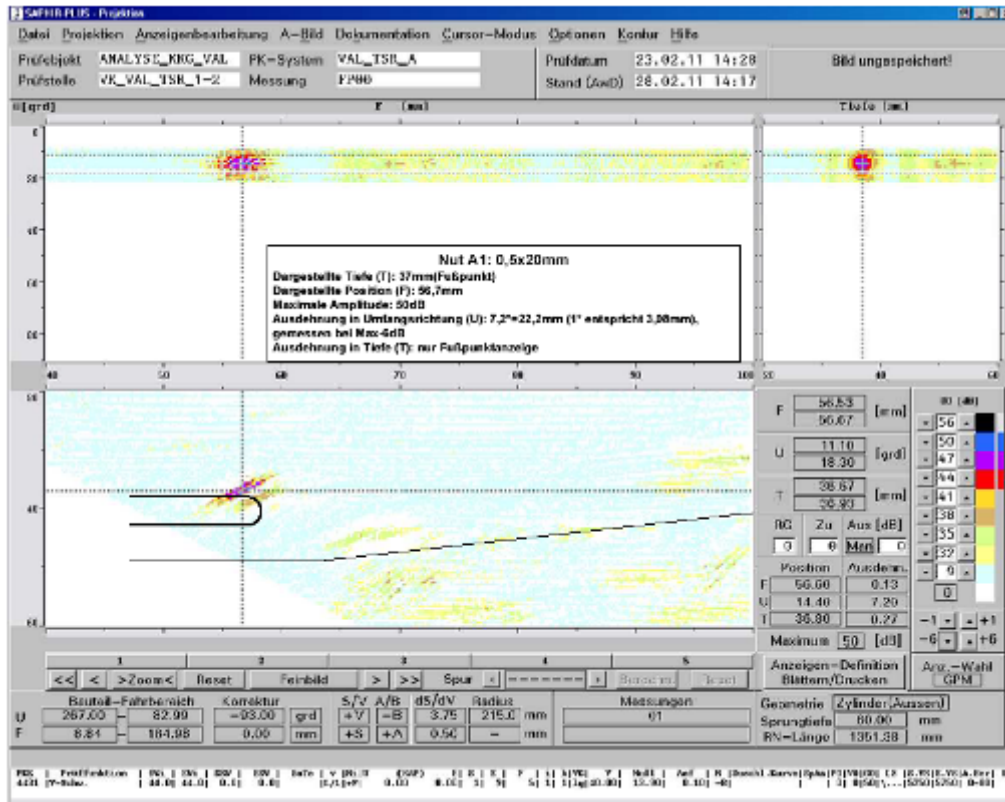
Bild 37: Sizing 0,5 mm Nut

Bei kleineren Reflektoren konnte das Nutspitzenecho nicht mehr eindeutig detektiert werden. Die Tiefe konnte nur aufgrund von Reflektionsverhalten und Anzeigenvergleich abgeschätzt werden (Bild 37).

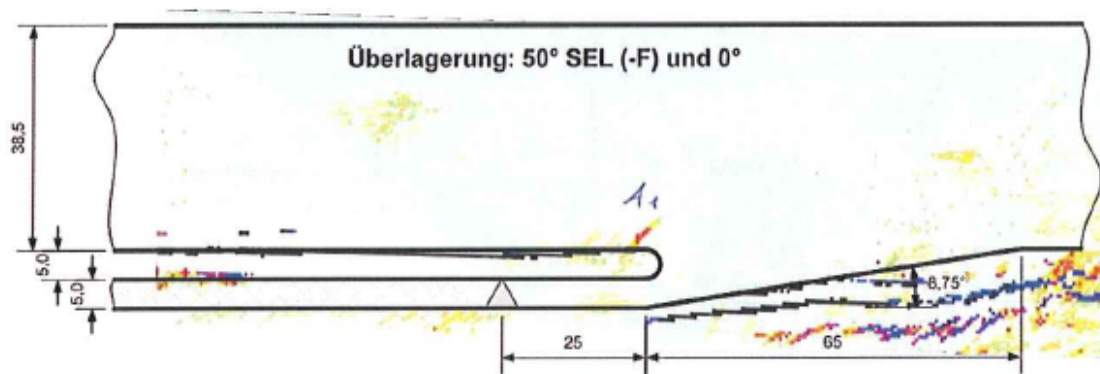
Bild 38: Anzeige aus der Vorortmessung

Mit dieser qualifizierten Technik wurde eine Nachmessung durchgeführt und die Anzeige mit $< 2\text{mm}$ Tiefenausdehnung bewertet. Die Annahme war hier, dass die anderen Randparameter wie Geometrie und Gefüge ebenfalls den simulierten Bedingungen entsprechen. Diese Annahmen wurden, soweit machbar, durch Zusatzfunktionen wie Wandstärkenmessung und Geometrieverfolgung während der Messfahrt überprüft (Bild 38).

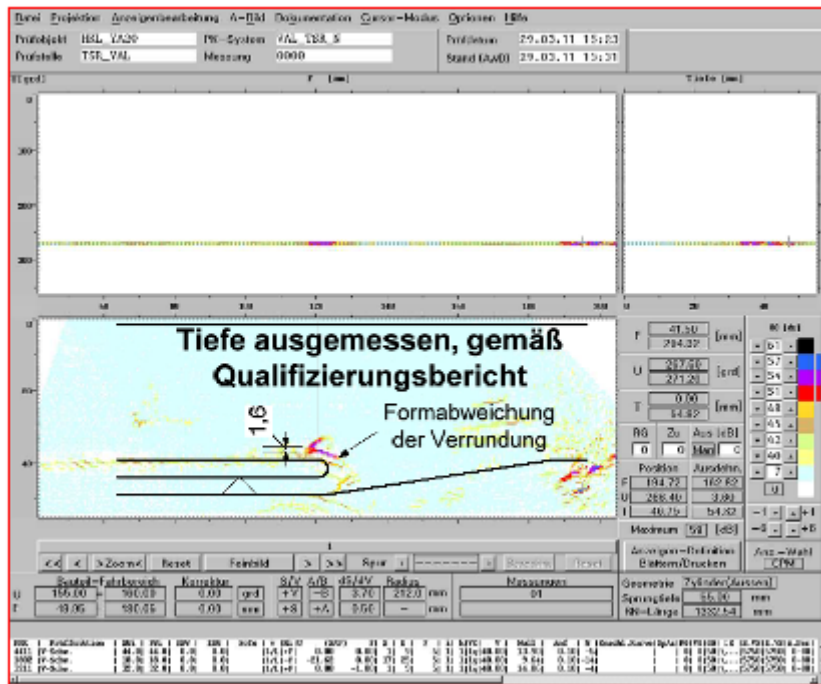
Bild 39: Anzeigenbewertung

Die Anzeige wurde gemäß der vorher diskutierten Qualifizierungsanweisung bewertet. (Bild 39). Die Tiefenerstreckung der Anzeige wurde mit $< 2\text{mm}$ und maximal 1,6 mm bewertet.

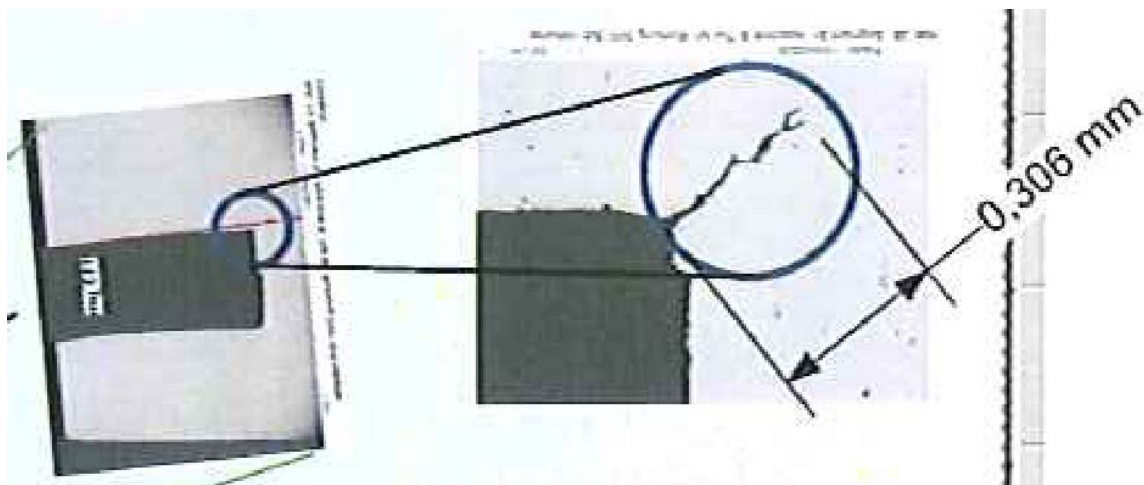
Bild 40: metallografische Untersuchung

Da ein mögliches Fehlerwachstum seit der letzten Überprüfung nicht vollständig ausgeschlossen werden konnte, wurde die Komponente letztlich geschnitten und metallografisch untersucht. Es wurden wiederum mehrere Schnitte in den durch die Prüftechnik vorgegebenen Umfangsbereichen gemacht. Das Endergebnis der zerstörenden Untersuchung zeigte einen Riss mit einer maximalen Tiefe von 0,3mm (Bild 40)

1. Selbst kleine Risse unterhalb der Registriergrenze können durch die ausgewählte Prüftechnik sicher gefunden werden.
2. Die tatsächliche Fehlertiefe war wie bewertet < 2 mm. Eine Fehlertiefenbestimmung unterhalb dieser Grenze konnte von vorn herein nur eine Schätzung sein.

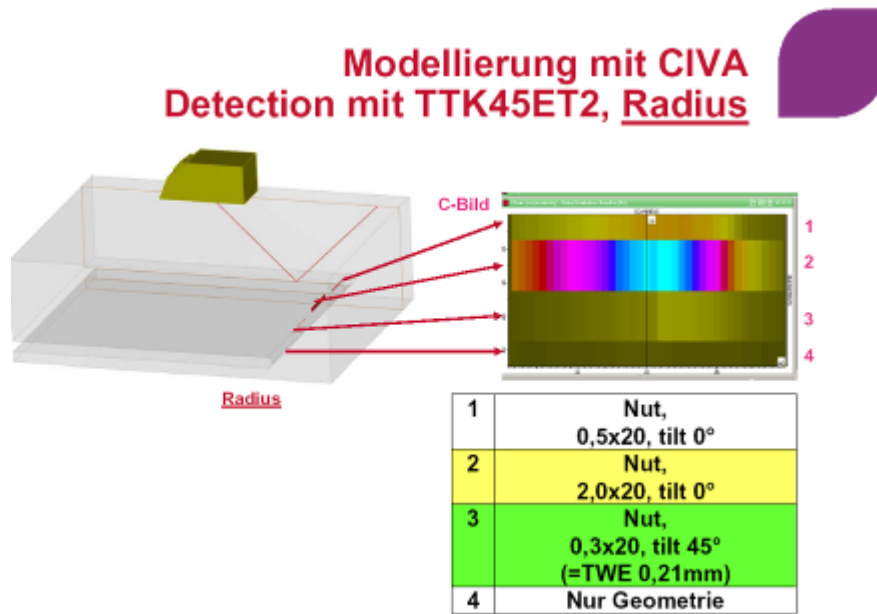
Bild 41: Civa-Berechnungen

Auch wenn die Ergebnisse der Prüfung aufgrund der Konservativität beruhigend sind, so wird doch weiter untersucht, wodurch die Abweichungen in der Bewertung verursacht wurden. Simulationen mit den unterschiedlichen geometrischen Randbedingungen geben erste Indizien für die unterschiedlichen Amplituden (Bild 41 und 42).
