Schallemissionsanalyse im Rahmen dynamischer Ermüdungstests von Faserverbundbauteilen

Eberhard SCHULZE *

* Fraunhofer-Institut für Zerstörungsfreie Prüfverfahren IZFP Institutsteil Dresden

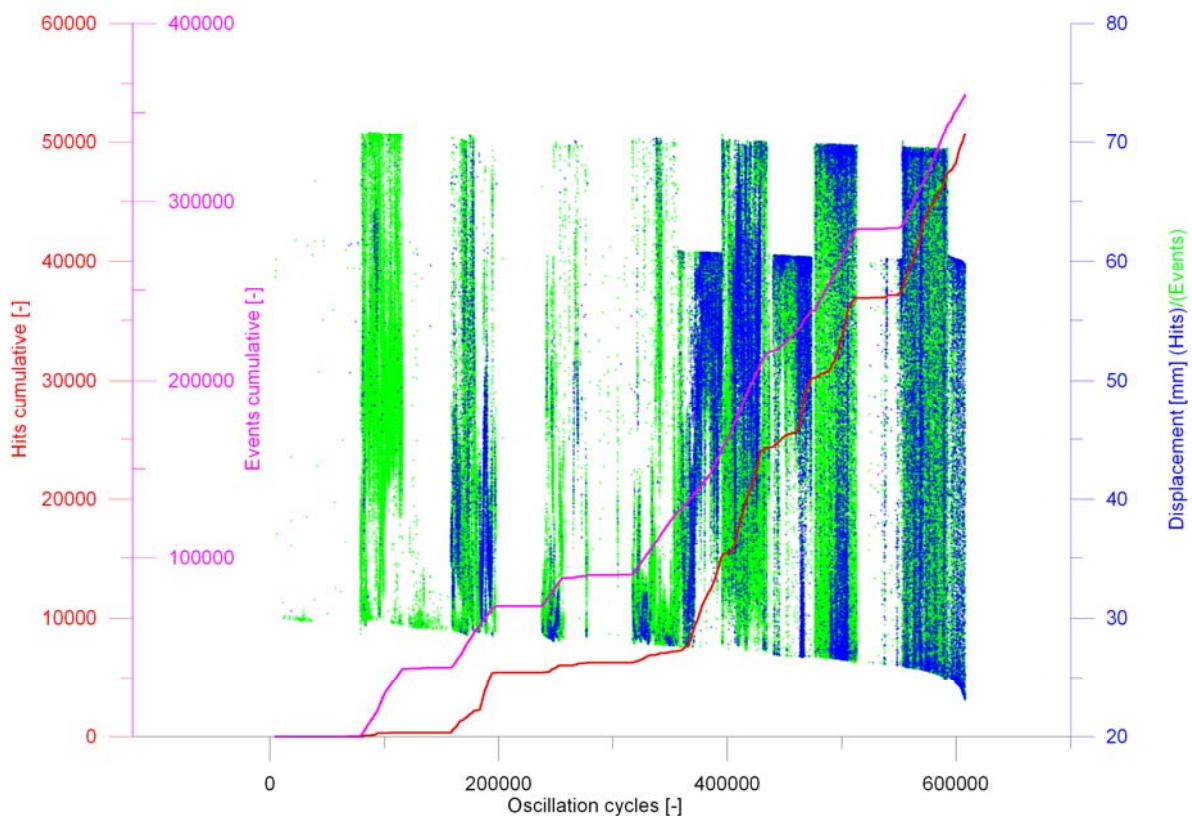
In Abbildung 4 ist der Verlauf der kumulativen Anzahl von Schallemissionen (Events) bzw. georteter Schallereignisse (Hits, rot) sowie der momentanen Balkenauslenkung zum Zeitpunkt der Events (grün) bzw. Hits (blau) über der Schwingzyklenzahl für den gesamten Versuchszeitraum bis zum Strukturversagen nach 609497 Zyklen dargestellt. Etwa ab 320000 Schwingzyklen steigt die Anzahl der Events pro Zeiteinheit sprunghaft an. Die Änderung im Gradienten der Kurve der kumulativen Hits erfolgt später bei ca. 370000 Zyklen. Ab diesem Zeitraum treten viele Hits auch bei geringen Balkenauslenkungen auf, was auf einen zunehmend hohen Anteil an reibungsinduzierter Schallemission hindeutet.

Abb. 4. Testbalken 3, kumulative Anzahl von Schallemissionen (Events, magenta) und georteter Schallereignisse (Hits, rot) sowie der momentanen Balkenauslenkung (Null-Position Displacement 67,3 mm) bei den Events (grün) und Hits (blau) über der Schwingzyklenzahl für den gesamten Versuchszeitraum bis zum Strukturversagen nach 609497 Zyklen

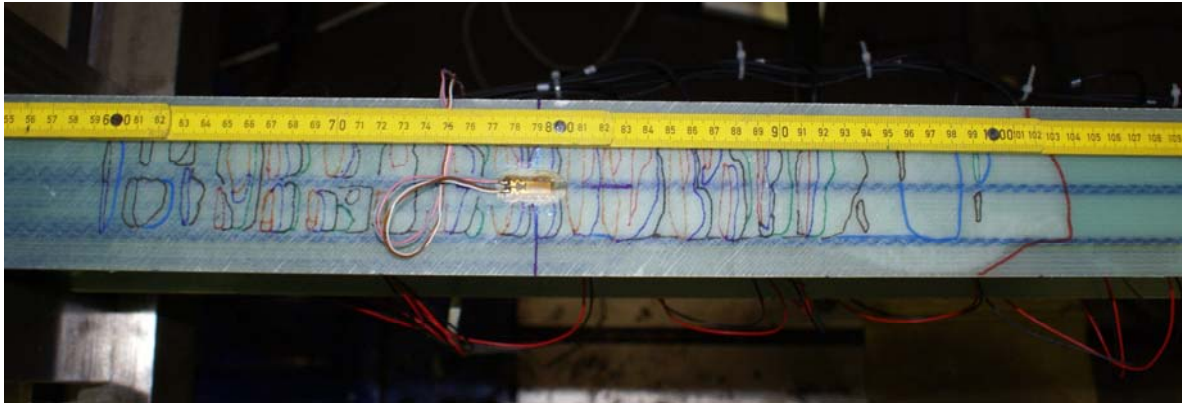
Abbildung 5 zeigt eine Draufsicht auf den Testbalken nach dem Strukturversagen. Die Entwicklung der Delaminationen des oberen Holmgurts vom Klebstoff ist jeweils am Ende einer Messkampagne farblich gekennzeichnet. Die Delaminationen beginnen in dem

am stärksten beanspruchten Bereich um den Dehnmessstreifen bei 790 mm Balkenlänge und dehnen sich nach beiden Seiten aus.

Abb. 5. Testbalken 3, Draufsicht auf den Testbalken nach dem Strukturversagen, farblich gekennzeichnete Entwicklung der Delaminationen des oberen Holmgurts vom Klebstoff während des Versuchszeitraums, rot: Grenze des flächenhaften Strukturversagens bei 1030 mm

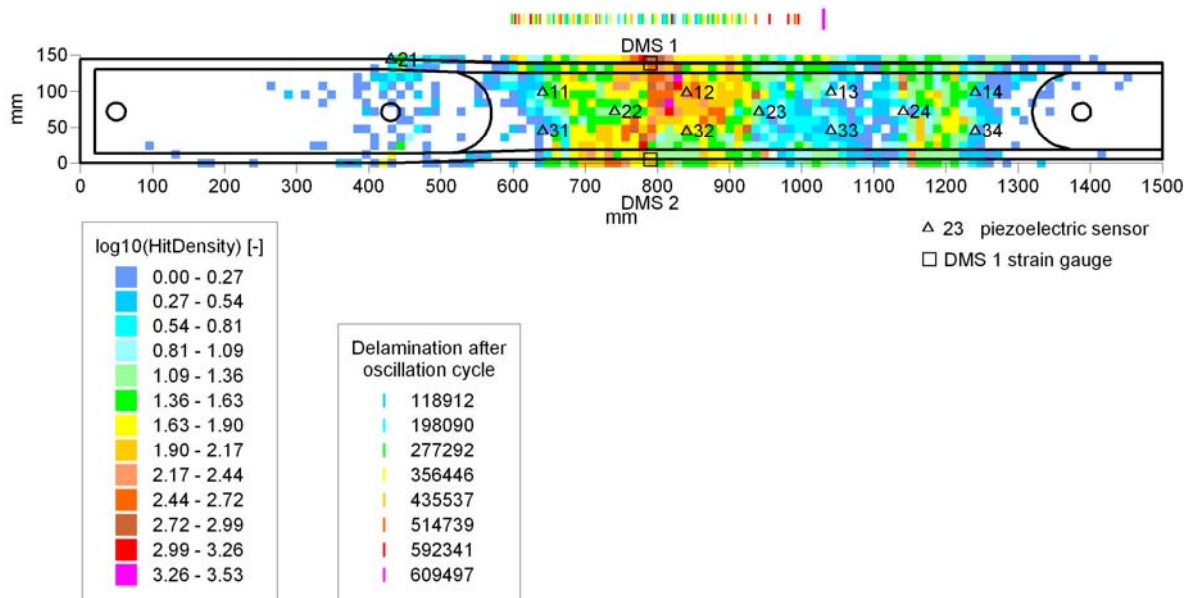
Abbildung 6 enthält als Ergebnis der Schallemissionsprüfung während des Ermüdungsversuches des Balkens 3 einen planaren Ortungsplot. Als Parameter wurde die logarithmierte Häufigkeit von Hits in den 1,2 x 1,2 cm² großen Flächenelementen farbkodiert. In der am stärksten mechanisch belasteten Zone, in der ein Dehnmessstreifen auf der Oberseite des Balkens implementiert wurde, treten die meisten Schallemissionsquellen in Erscheinung. Dies war bei dem Versuch auch der Ort, an dem zuerst Delaminationen des oberen Holmgurts vom Klebstoff beobachtet wurden. Über dem Ortungsplot sind die in Abbildung 5 gekennzeichneten Delaminationsgrenzen am oberen Holmgurt schematisch dargestellt.

Abb. 6. Testbalken 3, logarithmierte Hitdichte im Gesamtversuchszeitraum bis zum Strukturversagen, oben: Entwicklung der Delaminationen am oberen Holmgurt

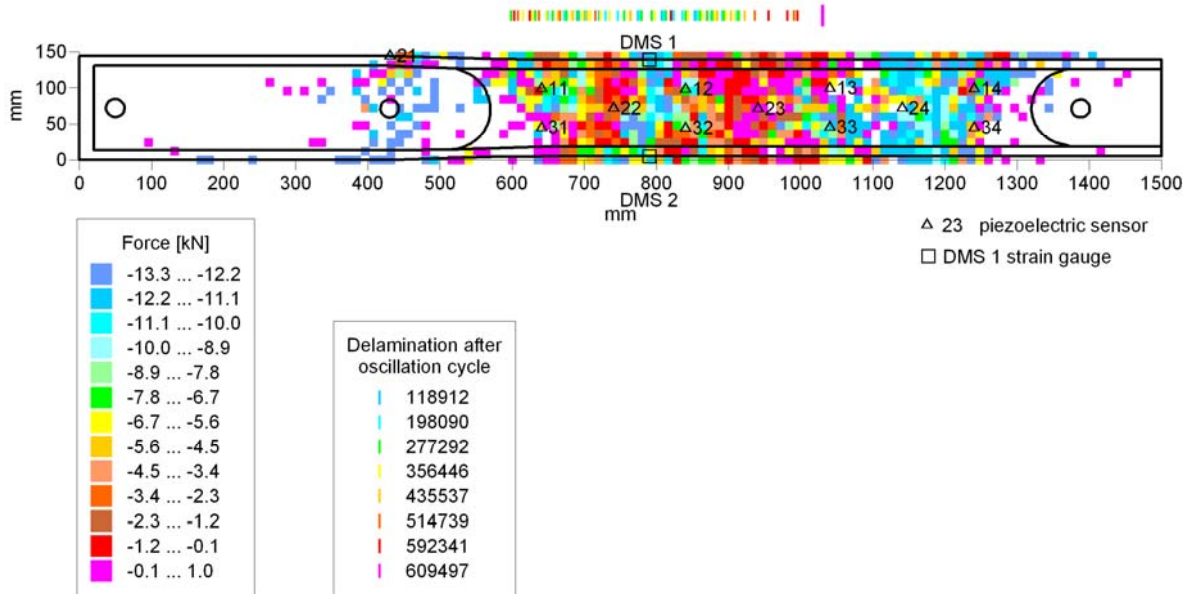
In dem in Abbildung 7 dargestellten Ortungsplot des Testbalkens 3 ist die mittlere momentane Kraft beim Auftreten von Hits in den 1,2 x 1,2 cm² großen Flächenelementen farbkodiert, Negativwerte entsprechen Kräften nach unten. oben: Die Entwicklung der Delaminationen am oberen Holmgurt ist über dem Ortungsplot dargestellt. Die größten Hit-Häufigkeiten in Abbildung 6 treten bei den stärksten Auslenkungen des Balkens nach unten auf. Beidseits des Bereiches mit der größten Hitdichte sind vermehrt Schallemissionen bei geringen Balkenauslenkungen zu beobachten. Entsprechend der obigen Bemerkungen zu Abbildung 4 deutet dies auf hohen Anteil an reibungsinduzierter Schallemission im vorgeschädigten Material in diesen Randzonen der Hauptbeanspruchung hin.

Abb. 7. Testbalken 3, mittlere momentane Kraft beim Auftreten von Hits in den 1,2 x 1,2 cm² großen Flächenelementen, Gesamtversuchszeitraum bis zum Strukturversagen (Kraft nach unten negativ), oben: Entwicklung der Delaminationen am oberen Holmgurt

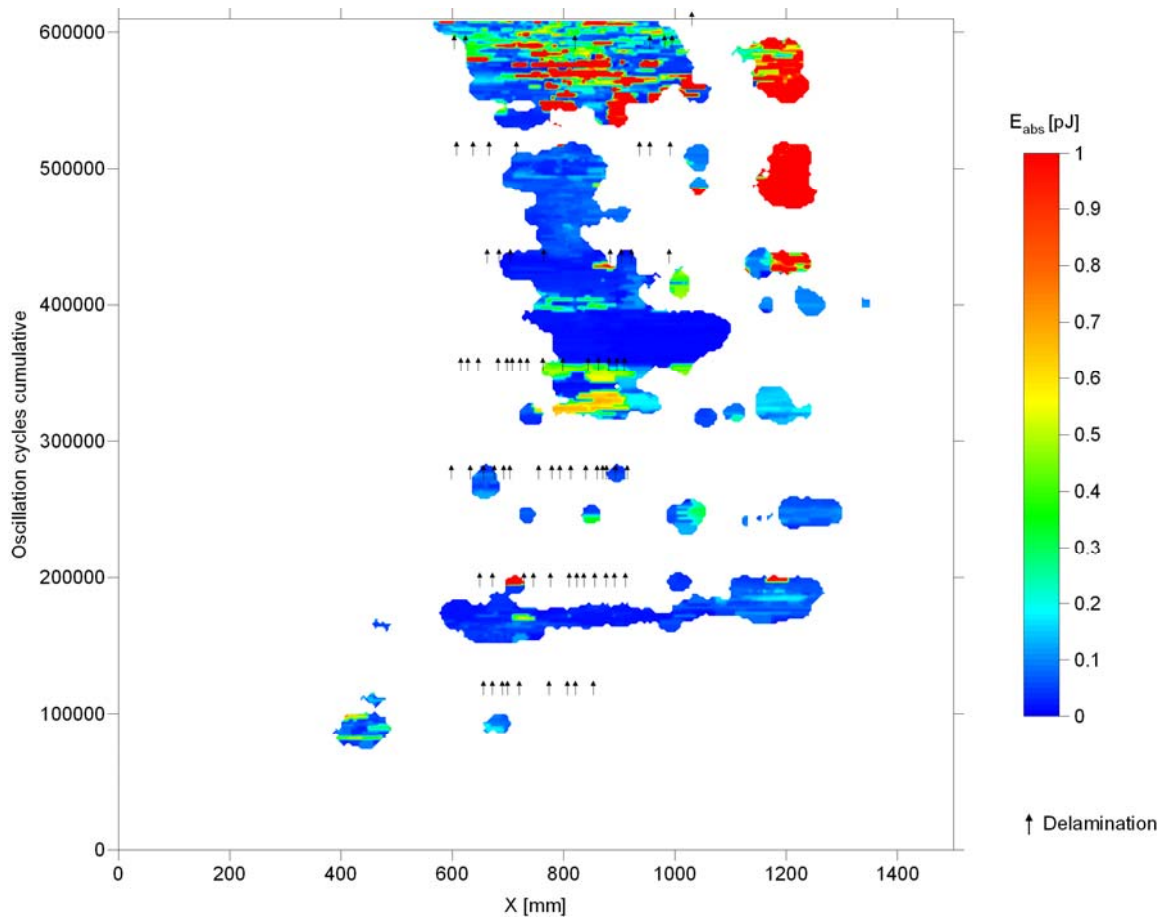
In Abbildung 8 wird der Versuch unternommen sowohl die räumliche als auch die zeitliche Entwicklung eines AT-Parameters der Messungen am Testbalken 3 zu visualisieren. Farbkodiert ist die mittlere Burstenergie der Emissionen in Abhängigkeit von Balkenlänge und der Schwingzyklenanzahl sowie die Entwicklung der Ausdehnung von Delaminationen am oberen Holmgurt.

Die Darstellung lässt erkennen, dass in der Hauptbelastungszone um 800 mm Balkenlänge etwa nach 320.000 Schwingzyklen energiereiche Bursts geortet werden konnten. Wie bereits oben zu Abbildung 4 bemerkt wurde wird sich ab diesem Zeitpunkt der Anstieg der Summenkurve akustischer Ereignisse steiler. In dem Zeitbereich zwischen 320.000 und 370.000 Schwingzyklen nimmt die Anzahl der ortbaren Schallereignisse erst allmählich zu, die wenigen energiereichen Bursts sind jedoch Rissbildungen in der Hauptbelastungszone zuzuordnen und damit den wesentlichen Strukturveränderungen im Versuchszeitraum. Eine Ausnahme bilden die starken, vornehmlich reibungsinduzierten Schallemissionen in der finalen Versuchsphase.

Abb. 8. Testbalken 3, mittlere Burstenergie der Emissionen in Abhängigkeit von Balkenlänge und der Schwingzyklenanzahl, Entwicklung der Delaminationen am oberen Holmgurt

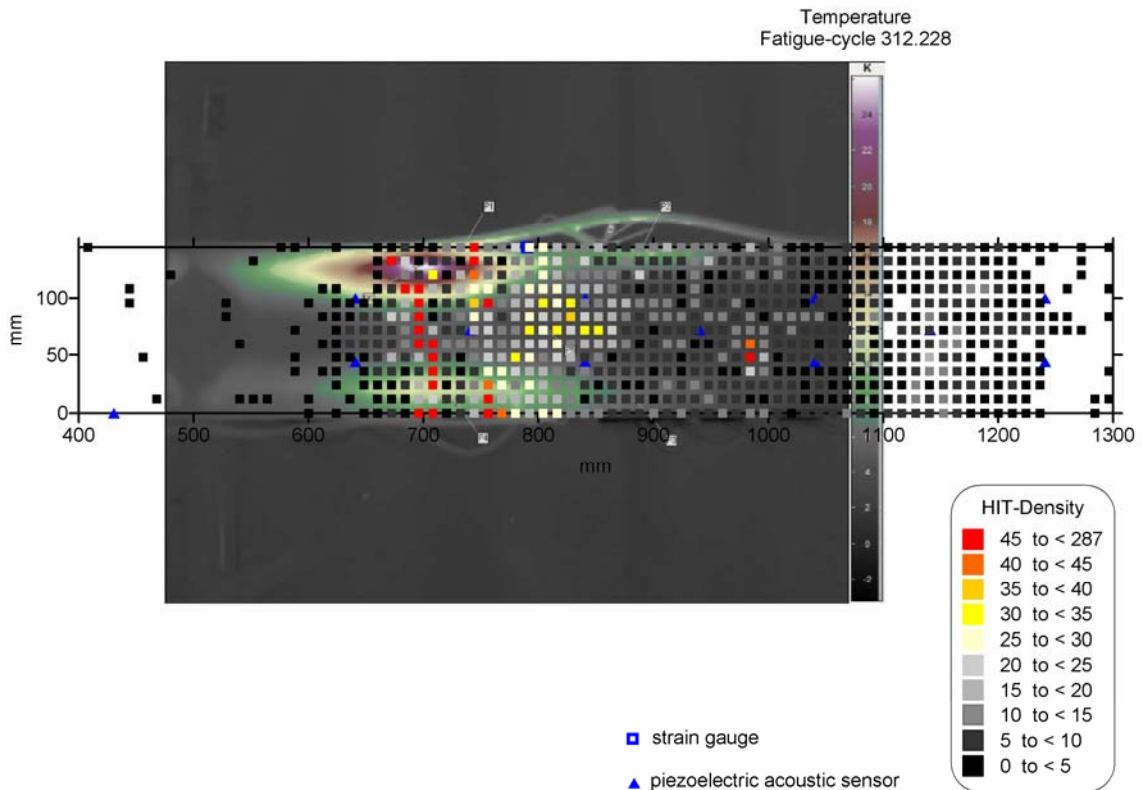
Abbildung 9 blendet das Ergebnis der Schallemissionsanalyse am Testbalken 2 über die thermografische Aufnahme am Versuchsende nach dem Strukturversagen. Die Ablösung der oberen Klebschicht vom Steg ist rechts vom höchstbelasteten Bereich durch die Ausbeulung des oberen Gurtes deutlich zu erkennen. Das Thermogramm zeigt besonders beanspruchte Zonen der beiden Klebeflächen, die mit der lateralen Lage von Rissgeflechten, die mit den Schallemissionstests nachgewiesen wurden, korrespondieren. Zusätzlich zu den, mit dem Thermographie-Ergebnis übereinstimmenden Häufungen von Emissionen aus den Klebstoffschichten und angrenzenden Gurt-/Steg-Bereichen wurden auch Schallereignisse auf der Verbindungslinie der zwei Hauptbelastungszonen im Schubsteglaminat nachgewiesen. Bemerkenswert ist die hohe erreichte Ortungsgenauigkeit, die im Zentimeterbereich und damit deutlich unterhalb der Wellenlänge des genutzten Wellenmodes im Dezimeterbereich liegt.

Abb. 9. Testbalken 2, Hitdichte pro Flächenelement von 1,2 cm x 1,2 cm beim Schwingzyklus 249384 und Temperaturverteilung nach dem Strukturversagen

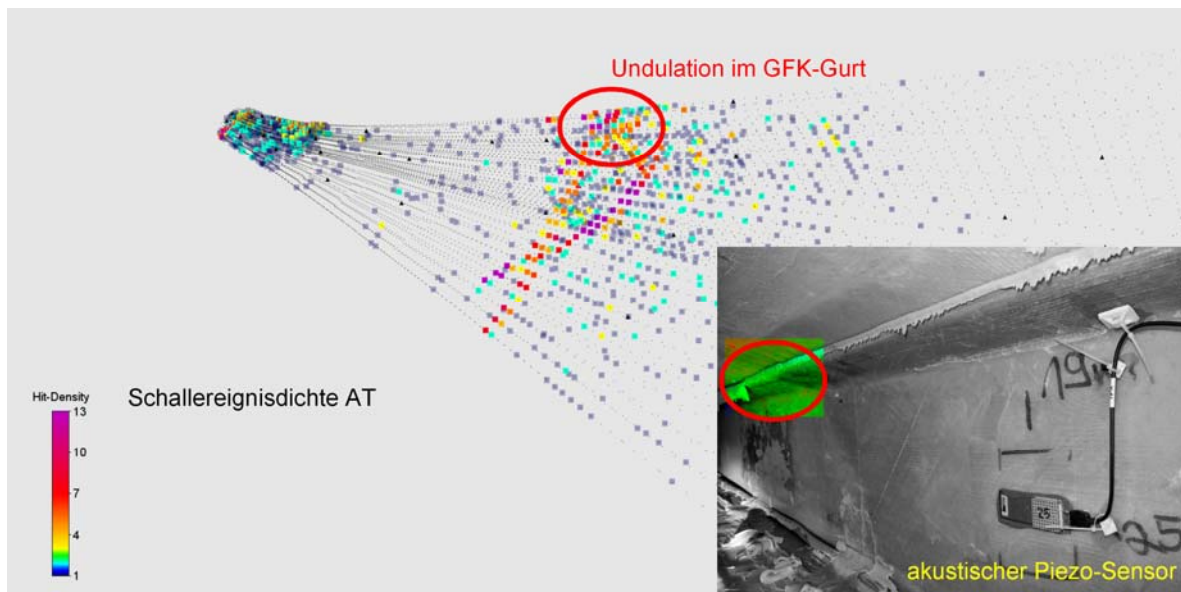
In dem im rechten Teil der Abbildung 14 dargestellten Foto sind markante Undulationen im Glasfaser-Komposit des Nasenkantengurts bei Blattradius $R=20,5$ m auf der Druckseite farblich hervorgehoben. Wie in dem Schallemissions-Ortungsplot in Abbildung 14 zu erkennen ist, traten in dieser Schwächezone des Gurts bereits bei Anregung in Schwenkrichtung (in der Blattebene) vermehrt akustische Ereignisse auf, die auf Einzelfaserrisse und in deren Folge verstärkte Reibungsvorgänge in diesem Bereich hindeuten.

Abb. 14. Links: Schallemissions-Ortungsplot, Blick auf die Druckseite, farbkodiert Hitdichte während der Anregung in Schlagrichtung rechts unten: im Foto farblich hervorgehobene Undulationen im Glasfaser-Komposit des Nasenkantengurts bei $R=20,5$ auf der Druckseite

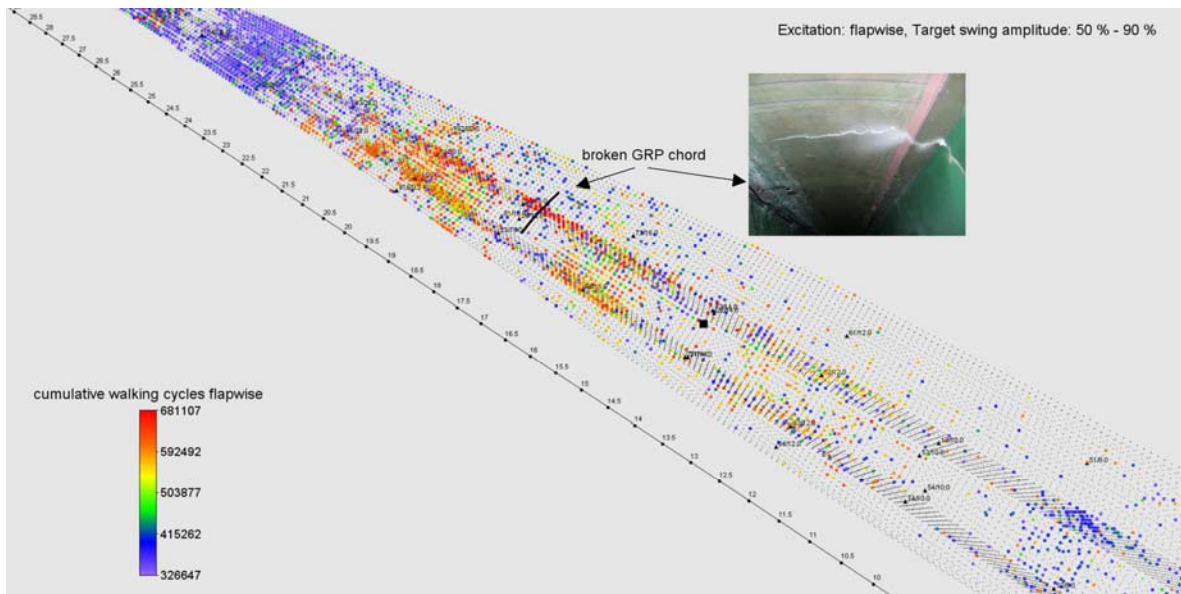
Bei der in zeitlicher Folge durchgeführten Anregung in Schlagrichtung (quer zur Blattebene) zeichneten sich im AT-Messbild besonders Schwachstellen in der Qualität der GFK-Gurte und Gurtverklebungen ab. Bei einer Zielschwingweite von 90 % erfolgte beim nach 680.000 Schwingzyklen mit Anregung in Schlagrichtung ein Bruch des Endkantengurtes auf der Saugseite bei Blattradius $R=17,5$ m. Wie der in Abbildung 15 dargestellte Schallemissions-Ortungsplot zeigt, bei dem die Schwingzyklen farbkodiert sind, trat das eigentliche Bruchgeschehen im Endkantengurt erst während der letzten 20.000 Schwingzyklen auf. Die Bruchzone wird von beiden Seiten von Bereichen flankiert, die sich seit längeren Versuchszeiten durch eine erhöhte Schallemissionsrate auszeichnen. Zur Blattspitze hin ist dies die oben beschriebene Zone bei $R=20,5$ m, in der starke Undulationen im GFK-Gurt sichtbar sind.

Abb. 15. Schallemissions-Ortungsplot, Blattanregung in Schlagrichtung, Blick auf die Saugseite, farbkodiert: Schwingzyklen, eingeblendetes Foto: Bruch des Endkantengurtes auf der Saugseite bei $R=17,5$ m nach 680.000 Schwingzyklen, Blick in die Mittelkammer

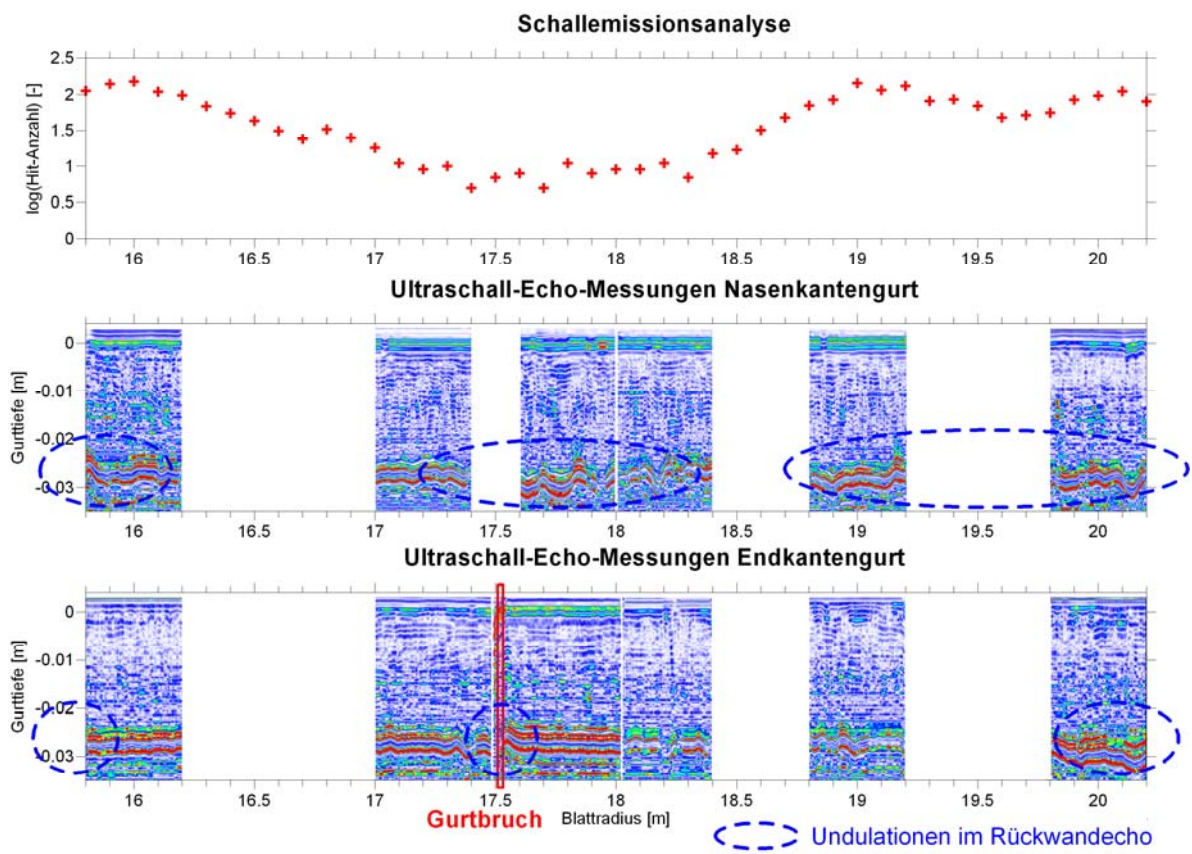
Um die Ursachen des Gurtbruches zu finden, wurden je sechs Proben der beiden saugseitigen GFK-Gurte mit US-Echo-Messungen untersucht. In den in Abbildung 16 dargestellten B-Bildern bilden sich verdeckte Undulationen im Glasfaser-Komposit der Gurte ab. Hohe Schallemissionshäufigkeiten korrespondieren mit starken Undulationen. Die tragenden GFK-Gurte des Rotorblattes werden beim Ermüdungstest in Schlagrichtung besonders stark belastet. In Bereichen, in denen Undulationen in den Glasfaser-Kompositen der Gurte auftreten, die mit Harznestern oder Hohlräumen verbunden sind, kann das Material nicht die berechneten Schub- und Druckspannungen aufnehmen. Im vorliegenden Fall konnte der stärker undulierte Nasenkantengurt weniger Lasten aufnehmen, als der weniger undulierte Endkantengurt. Der insgesamt steifere Endkantengurt brach im Bereich der größten Lastüberhöhung an einer lateral eng begrenzten Undulation des Glasfasergeleges.

Abb. 16. logarithmierte mittlere Schallemissionshäufigkeit über B-Bildern von US-Echo-Messungen an Gurtproben
