# Schallemissionsprüfung an einem rissbehafteten Flüssiggaslagerbehälter – Ergebnisse zum Nachweis der Verfahrenseignung

# Ing. Gert SCHAURITSCH TÜV AUSTRIA SERVICES GmbH Institut für Technische Physik 1230 Wien, Deutschstraße 10 (gsch@tuv.at)

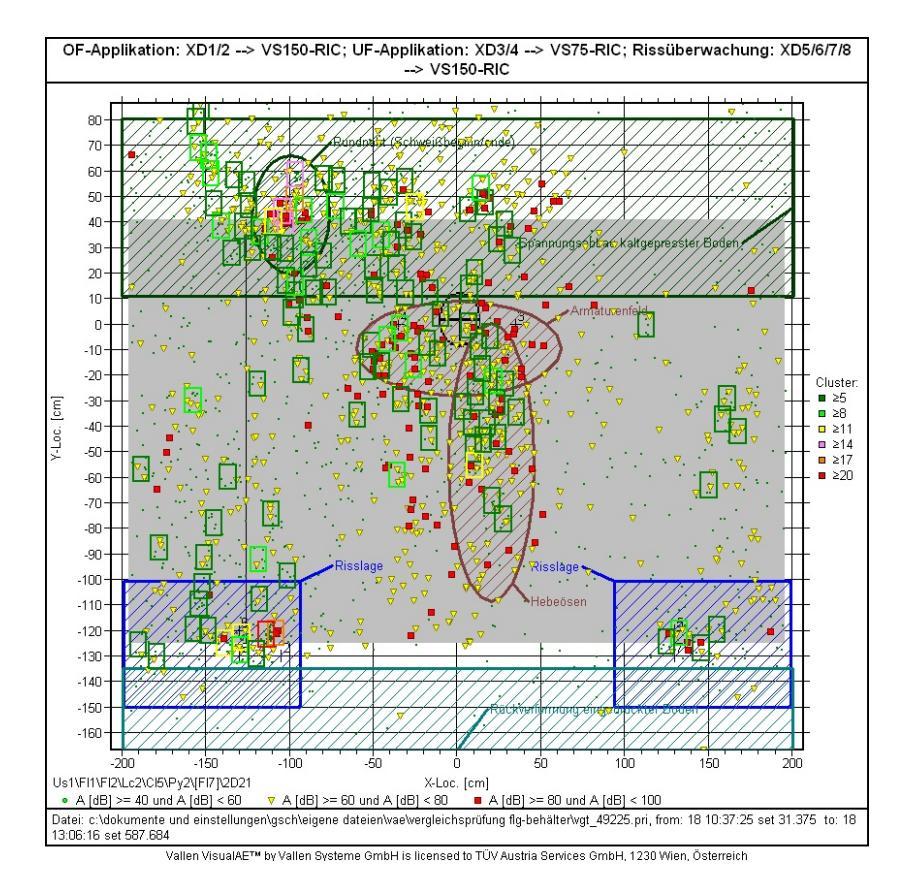
**Bild 6:** Ortungsergebnis bei Anwendung des planaren Ortungssets (Pos 1,2,3) am zylindrischen Mantelteil; aufgezeichnete Aktivitäten während der Wasserdruckprobe von 1 bar bis 24 bar

Teilweise wurden Schallemissionsaktivitäten aus dem neu aufgeschweißten Deckel, vermutlich hervorgerufen durch Abbau vorhandener Spannungen und möglicher Weise vorhandener Schweißnahtfehler insbesondere aus dem Bereich der Anfangs- und Endposition der Rundnahtschweißung, festgestellt. Weitere Schallemissionsaktivitäten waren dem Bereich des Armaturenfeldes und der beiden angeschweißten Hebeösen sowie aus der bestehenden Risslage in der Sickenrundnaht und der Rückverformungszonen des teilweise eingedrückten Bodens auf der Rissseite zuzuordnen.

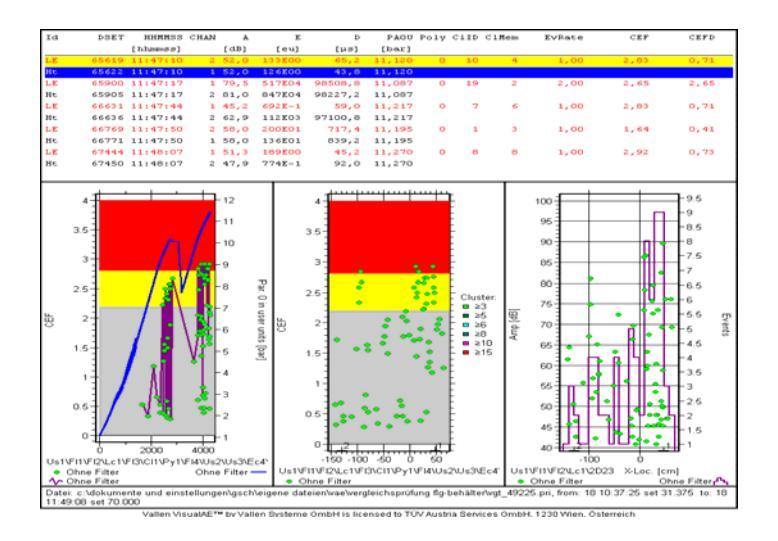
Schon von Beginn an wurden massive Schallemissionsaktivitäten festgestellt, die besonders der Seite mit dem neu angeschweißten, kaltgepressten Behälterboden zugeordnet werden konnten. Von der rissgeschädigten Behälterseite wurden bei 9,8 und 10 bar 2 intensive Schallemissionsereignisse registriert, die bereits zu diesem Zeitpunkt einen CEF von 2,58 erreichten. Somit war zu diesem Zeitpunkt die *Warnung 2* bereits erfüllt und entsprechend vom Messsystem aktiviert worden.

Ab 11,1 bar wurde auf der rissgeschädigten Seite *Alarm 2* aktiv. In der Praxis ist daher die Belastungssteigerung abzubrechen und die umgehende Druckentlastung vorzunehmen.

**Bild 7:** Auswertung bis Aktivierung des Alarm B Auswertung mit dem Standardverfahren Pos. 1

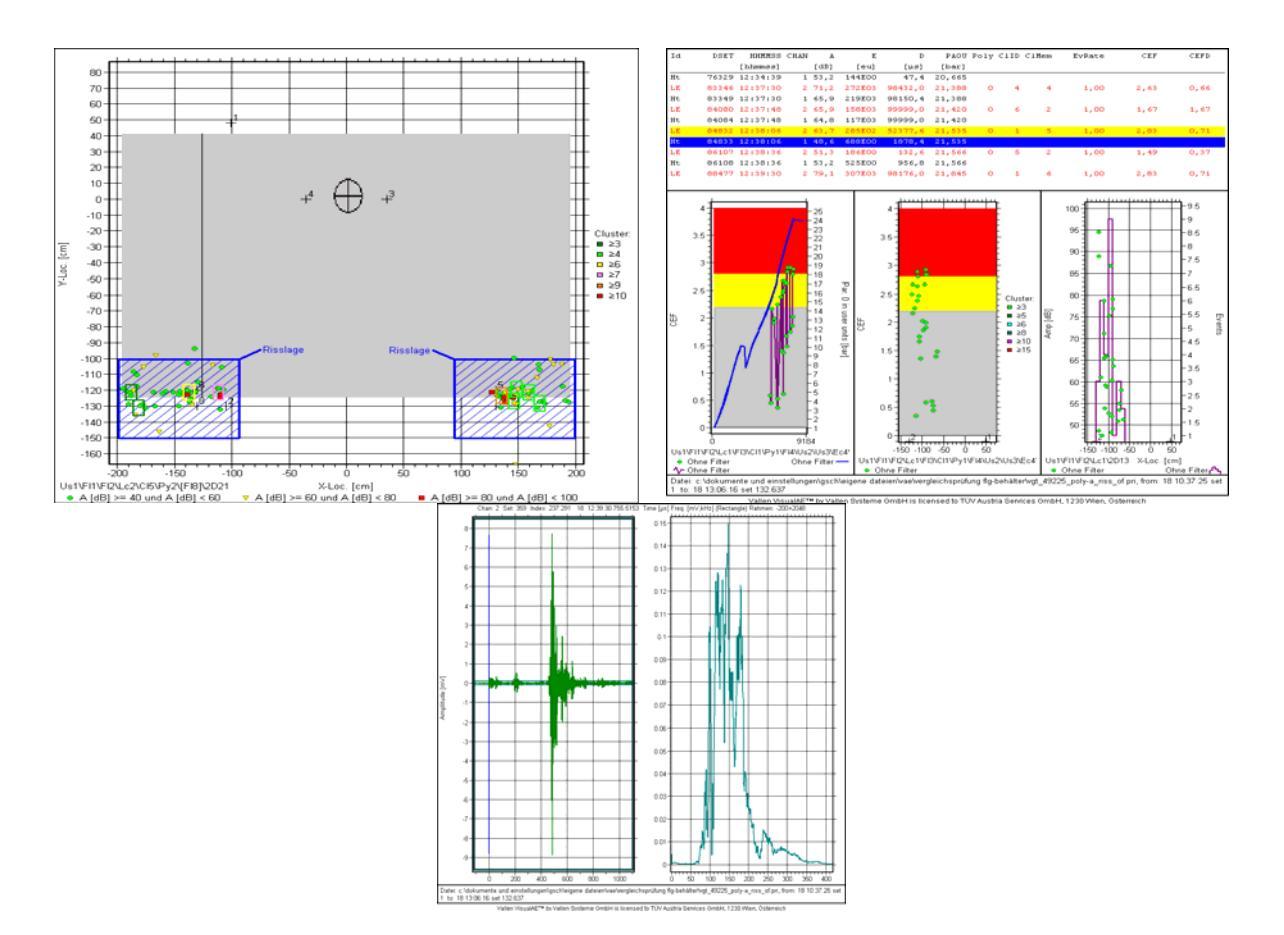
In weiterer Folge konnten im Zuge der Nachauswertung eindeutige Signalzuordnungen zu den Vorgängen im Rissbereich hergestellt werden. Hierzu wurde mit Hilfe von Ortsfiltern auf Basis des angewandten planaren Ortungssystems Schallemissionsdatensätze extrahiert, die eindeutig dem Rissbereich zugeordnet werden können. In Bild 8 ist zu erkennen, dass die aufgezeichneten Aktivitäten insbesondere aus den beiden Rissenden herrühren. Gleichzeitig war das Rissende im Bereich der Sensoren 5 und 7 aktiver als bei den Sensoren 6 und 8. Aus der 6-Uhr-Position (Rissmitte) wurden während der gesamten Drucksteigerung bis 24 bar geringere Aktivitäten festgestellt.

Bild 8: Signalextrahierung aus dem Bereich der Risslage.

Die eintretende Rissaktivierung konnte ab 15,5 bar eindeutig nachgewiesen werden, wobei die *Warnung 2* bei 17,4 bar auftrat. Letztendlich wurde durch weitere Intensitätszunahme im Rissbereich ab 21,5 bar der *Alarm 2* sowie die *Warnung 1* ausgelöst.

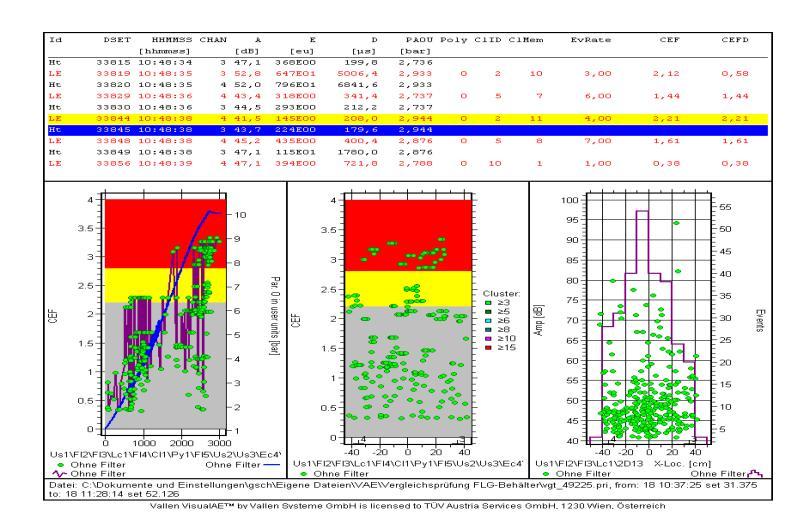
Ein ähnliches Bild ergab die Auswertung nach dem Standardverfahren für erdverlegte Behälter (Pos. 2). Durch die Applikation der beiden Sensoren 3 und 4 in Umfangsrichtung parallel zu den beiden Rundnähten, kann jedoch keine Aussage im Hinblick auf den Quellenursprung der aufgezeichneten Schallemissionssignale zu den einzelnen Böden getroffen werden. Demgemäß haben die frühzeitig begonnenen Aktivitäten aus dem neu angeschweißten Bodenbereich die *Warnung 2* schon bei 2,9 bar ausgelöst. Der *Alarm 2* wurde bei 6,8 bar ausgelöst (Bild 9). Der Abbruch der Druckprobe wäre zu diesem Zeitpunkt zu veranlassen gewesen.

**Bild 9:** Auswertung bis zur Druckhaltephase bei 10 bar Auswertung mit dem Standardverfahren Pos. 2

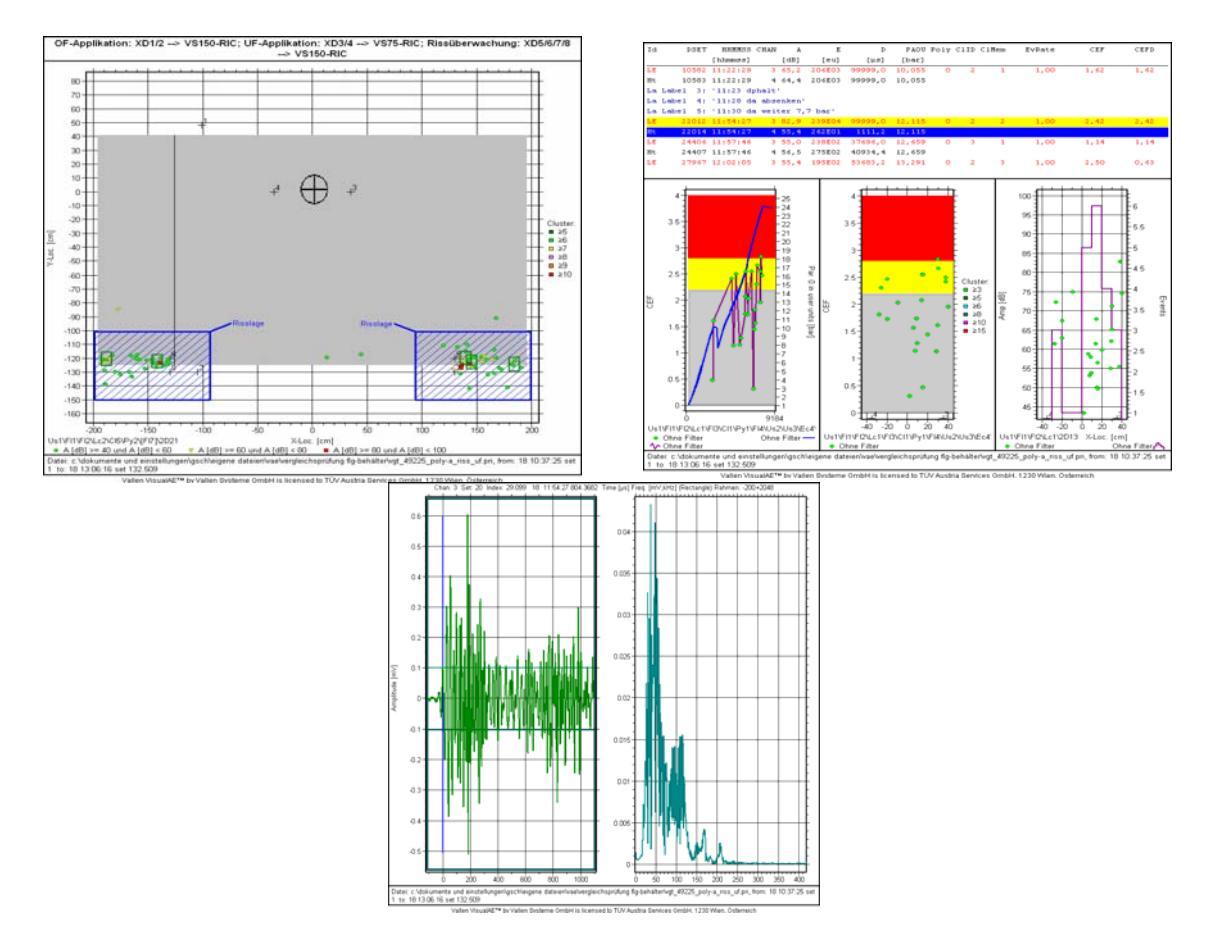
Bild 10: Signalextrahierung aus dem Bereich der Risslage

Auch hier war der Großteil der Schallemissionsaktivitäten den Rissenden zuzuordnen, wobei sich wiederum das Rissende bei den Sensoren 5 und 7 aktivier verhielt. In der 6-Uhr-Position (Rissmitte) wurden erheblich geringere Aktivitäten festgestellt.

Die Rissaktivierung konnte in diesem Fall bereits bei 9,8 bar nachgewiesen werden, wobei die *Warnung 2* bei 12,1 bar eintrat. Der *Alarm 2* wurde bei 23,4 bar ausgelöst.
