# Schallemissionsprüfung bei der experimentellen Tragsicherheitsbewertung von historischen Natursteinsäulen

Gerd KAPPAHN\*, Lutz FIEDLER\*,  
\* Ingenieurgesellschaft für experimentelle Mechanik mbH

**Kurzfassung.** An verschiedenen Beispielen denkmalgeschützter Natursteinsäulen wird die Anwendung der Schallemissionsprüfung bei Belastungsversuchen zur Ermittlung des Tragverhaltens vorgestellt.

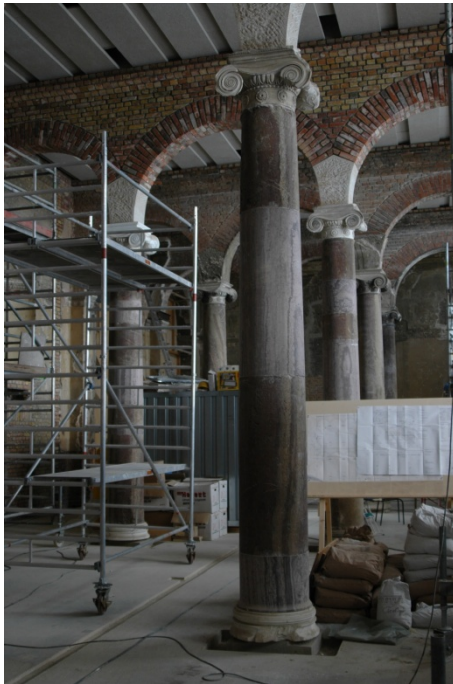
**Abbildung 1** Zustand Anfang 2007; im Vordergrund eine Säule aus Bruchstücken zusammengesetzt; hell: Saalburger Kalkstein, dunkel :Originalmaterial

Im Modernen Saal wurden die eingelagerten Säulen und Bruchstücke, ergänzt durch neues Material aus einem Steinbruch in der Nähe von Saalburg in Thüringen, wieder eingebaut und tragen ein Technikgeschoss (Abbildung 1).

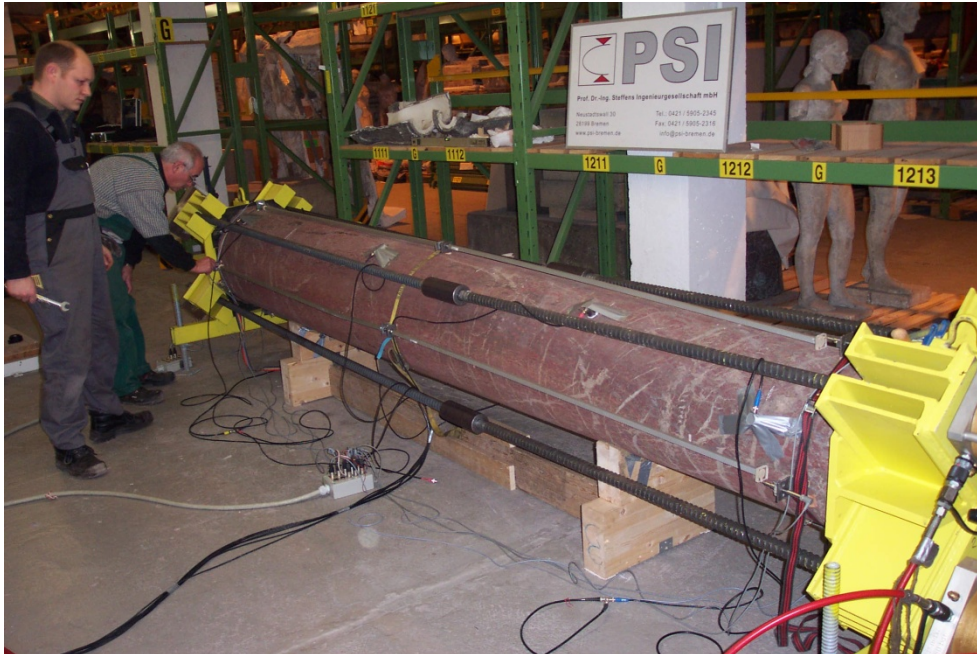
An den Säulenschäften wurden 8 Schallemissionssensoren linear über dem Säulenumfang verteilt angeordnet. Da sich der Basis- und Kapitellbereich bereits bei den Versuchen der Stufe 1 an Fragmenten als kritisch herausgestellt haben, wurden hier jeweils zwei Sensoren pro Messkanal eingesetzt, so dass insgesamt 6 Schallemissionskanäle zum Einsatz kamen. Den Versuchsaufbau zeigt Abbildung 2.

**Abbildung 2** Versuchsaufbau für Säulenschäfte im Depot

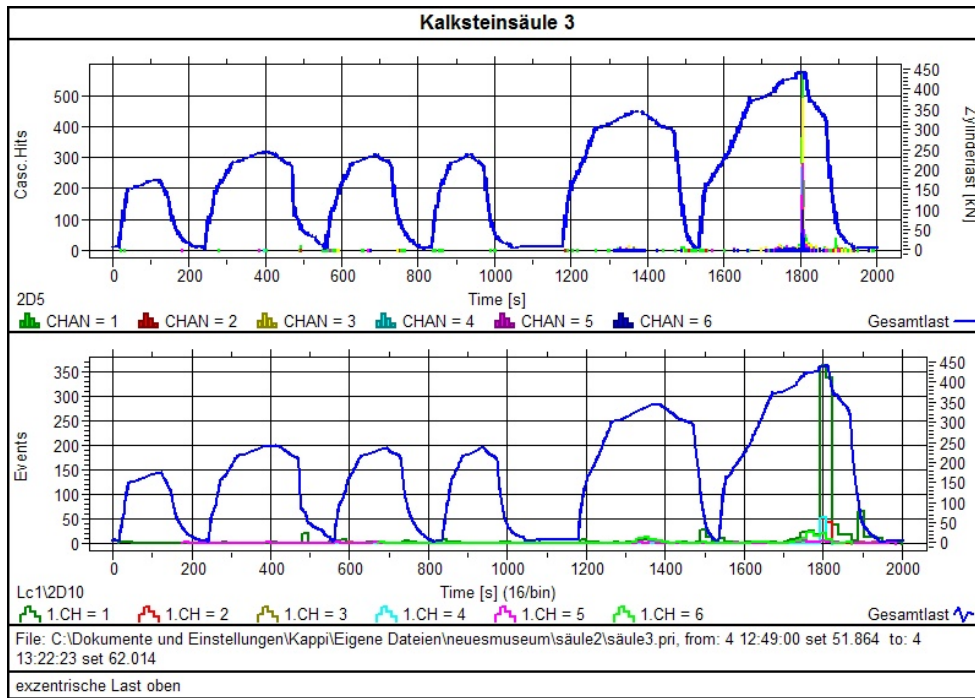
**Abbildung 3** Sprödes Absprengen der Vierung bei exzentrischer Belastung

An Säule 3 erwies sich die nachträglich angebrachte Vierung, die zur Verbesserung der Lasteinleitungsfläche gedacht war, als potenzielle Schwachstelle. Bei exzentrischer Belastung am oberen Schaftbereich kam es hier zu einem spröden Versagen eines auskragenden Teils des nachträglich eingesetzten Steinmaterials. Dies zeigt sich an einer schlagartigen Zunahme der Schallemission an Kanal 1 (s. Abbildung 3 und 4). Für ein derartiges Ereignis gibt es nur eine kurze Vorankündigung hinsichtlich des Anstiegs der

Schallemission. Versuchstechnisch ist bei zentrischer Belastung eine sofortige Entlastung möglich, was für exzentrisch eingetragene Lasten nicht so ohne weiteres gelingt.

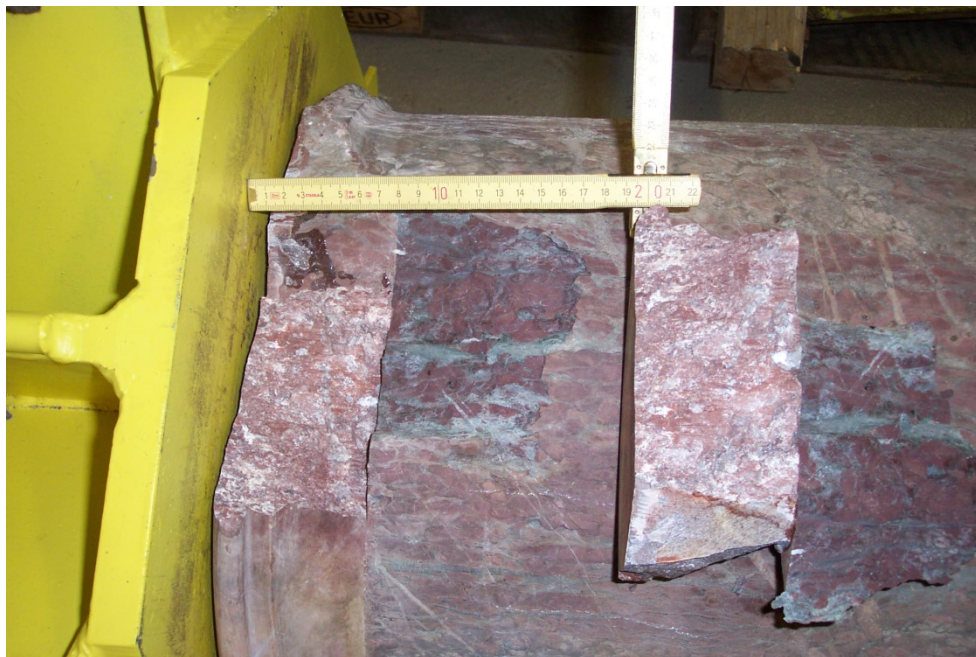
**Abbildung 4** Abgesprengte Vierung nach exzentrischer Belastung

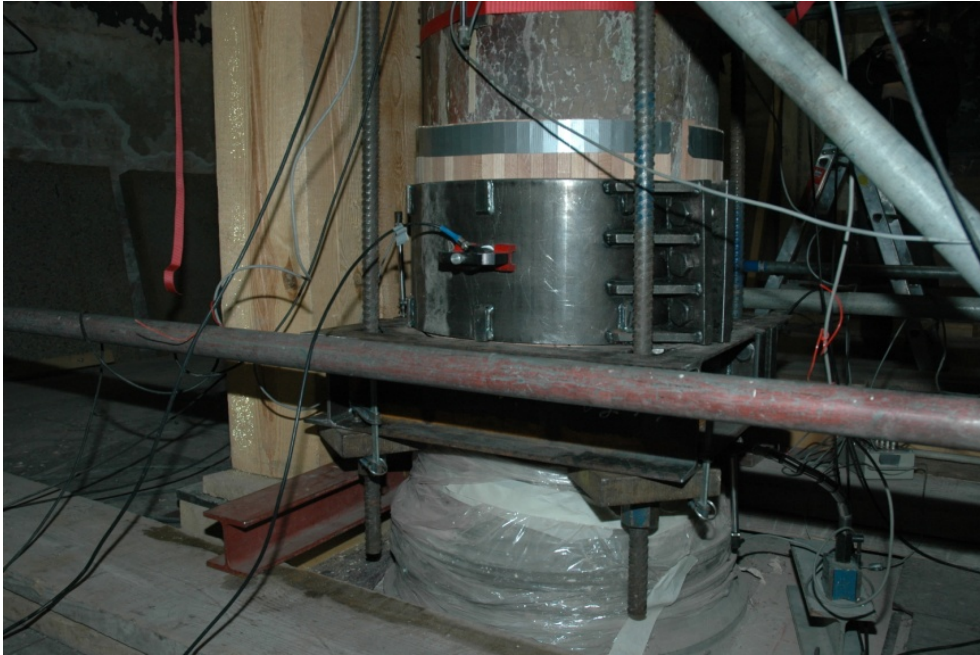
**Abbildung 5** Kontrollsensor Ch14 an der unteren Manschette

Eine historische Säule im Bacchussaal wurde offensichtlich bereits vor ihrem Ersteinbau aus zwei Bruchstücken repariert, worauf ein zerstörungsfrei ermittelter Metallhorn und ein durchlaufender Riss etwa in Säulenmitte hindeuten. Diese Säule wurde im eingebauten Zustand belastet. Hier wurde die Last über definiert vorgespannte Klemmringe im oberen und unteren Schaftbereich eingetragene. Zur Lastübertragung, Toleranzausgleich und Erhöhung der Reibung diente eine Zwischenlage aus Buchenholzstäben. Der Vorteil dieser Anordnung besteht darin, dass die Säule nicht ausgebaut und die bereits vorhandene Auflast mit ihren Exzentrizitäten durch die Versuchseinrichtung nicht noch zusätzlich aufgebracht werden muss. Insgesamt 13 SE-Sensoren wurden oben und unten um den Riss angeordnet. Da Reibsignale aus der Lasteinleitung nicht auszuschließen waren, wurde ein zusätzlicher Kontrollsensor auf der unteren Manschette angebracht um Störsignale aus diesem Bereich zu separieren. In Abbildung 5 ist die untere Manschette mit Kontrollsensor zu sehen. Abbildung 6 zeigt Hit und Energieraten für die Laststeigerung bis zur Maximallast. Die registrierte Schallemission kann komplett der Lasteinleitung zugeschrieben werden. Der Riss zeigt keinerlei Aktivität. Insbesondere nach ca. 100s. kommt es zu einem kurzen Verrutschen der Manschette, was sich in wenigen sehr energiereichen Signalen äußert.

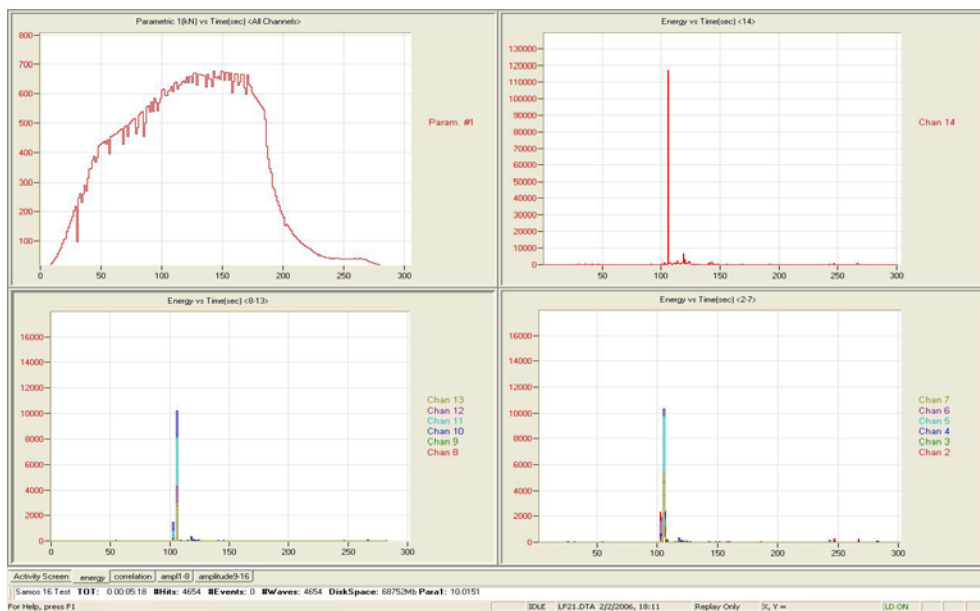
**Abbildung 6** Bachhussaal, Ziellast  $\Sigma F = 670\text{kN}$ , Verrutschen der Manschette nach ca. 105s

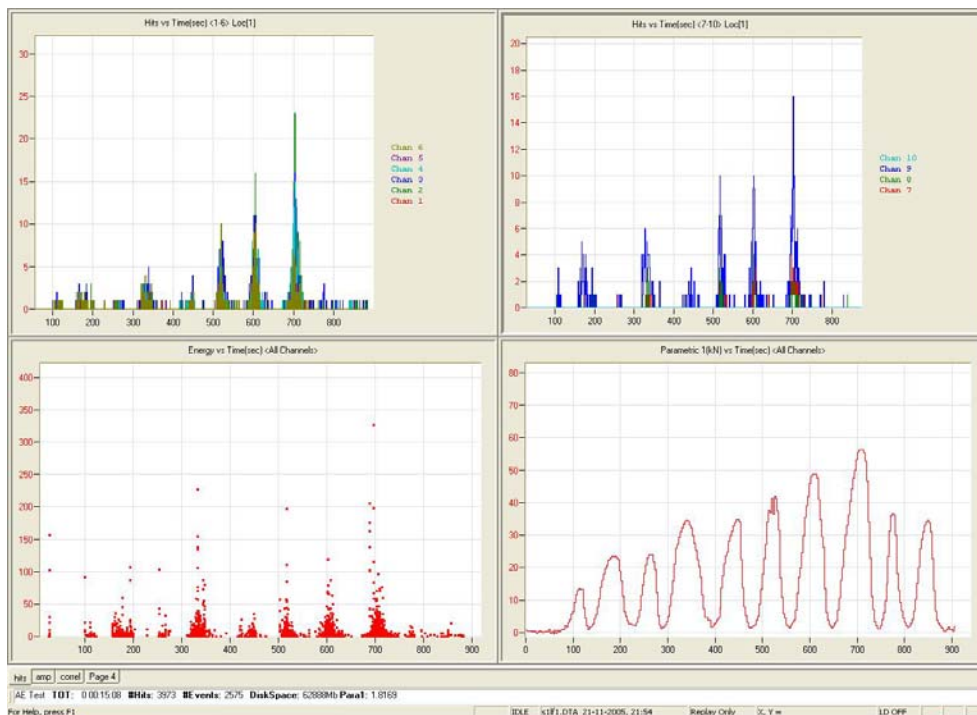
Abbildung 8 Belastungszyklen und registrierte Schallemission Säule 1, Kirche St. Josef

Bei allen Belastungszyklen ist die Schallemissionsfreisetzung auf geringem Niveau. Bei beiden Säulen tritt die Schallemission hauptsächlich an den unteren Sensoren S3, S6 und S9 auf.

Die Ergebnisse lassen sich so interpretieren, dass über die Rissflanken in gewisser Lastabtrag stattfindet, neue Risse infolge der aufgebracht Belastung aber nicht entstehen.

Auch ein größeres Risswachstum oder Rissuferverschiebungen treten nicht auf (Abbildung 7, 8).
