Parallele Erfassung von Dehnungen und Schallemissionen zur Zustandsüberwachung von heißen Metallkomponenten

Eberhard SCHULZE¹, Mareike STEPHAN¹

¹ Fraunhofer-Institut für Keramische Technologien und Systeme IKTS, Dresden

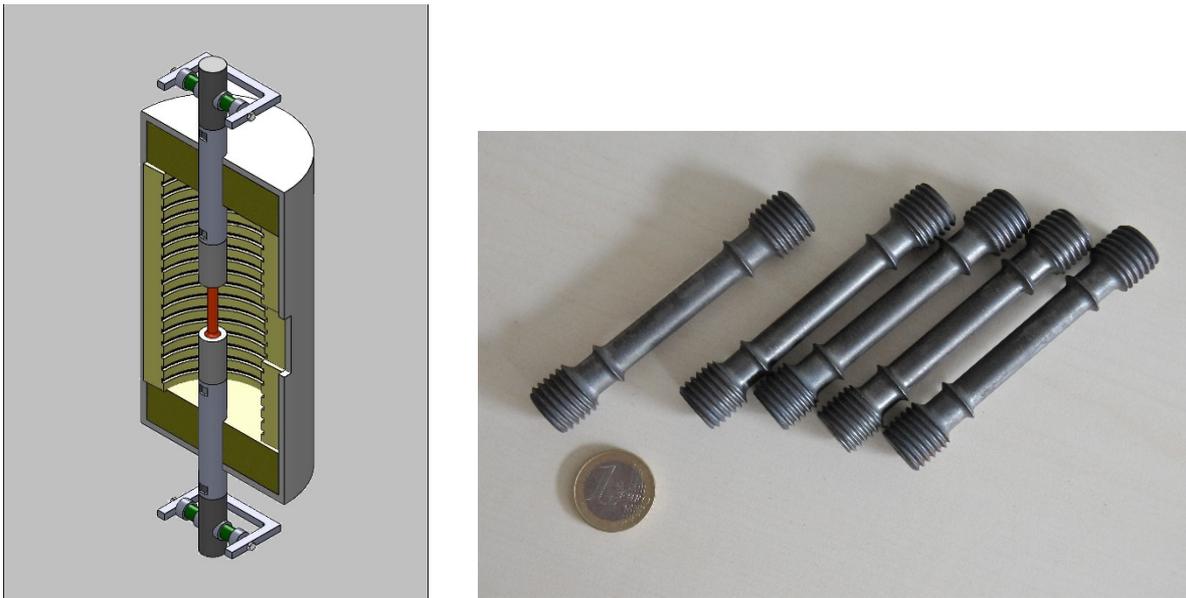
Abb. 1: links.: Akustische Instrumentierung mit je zwei Sensoren ober- und unterhalb des Hochtemperaturofens am Gestänge der Zugmaschine, rechts: Kriechproben 10 mm x 90 mm

Abb. 1 zeigt den Messaufbau der beheizten Zugversuche und die Probengeometrie. In den Darstellungen der Dehnung in Abhängigkeit von der Anzahl der Lastzyklen in Abb. 2 ist das Verspröden der Proben im Verlauf der Zugversuche erkennbar. Der Sprödbbruch der Probe zeichnet sich in Abb. 3 durch einen steilen Anstieg der kumulativen Schallemissionen (Events), die im freiliegenden Teil der Probe geortet wurden, ab. Parametrisierbare Schallemissionen, die durch Versatzvorgänge in den Proben initiiert werden, treten vor dem Bruchzeitpunkt auf. In Abb. 4 ist die Lage der Schallemissionen im Kraft-Dehnungs-Diagramm dargestellt. Aus dem Vergleich aller Emissionen (Hits, Abb. 4 links) und den im freiliegenden Teil der Probe georteten Ereignissen (Events, Abb. 4 rechts) lässt sich ebenfalls der Sprödbbruch im Gewindebereich der Probe S3-26 nach ca. 10000 Lastzyklen abschätzen.

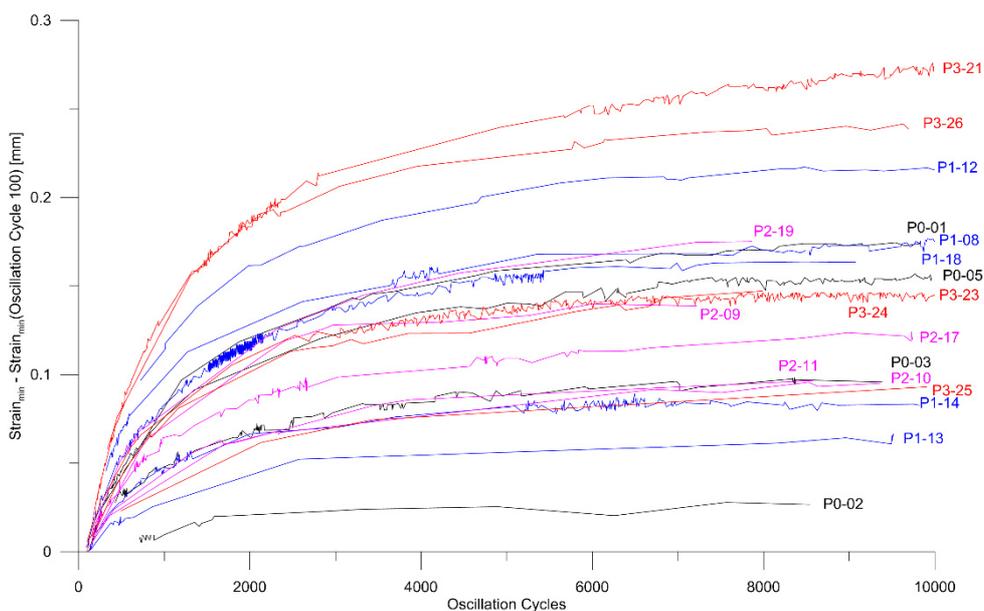
Abb. 2: Dehnung im Entlastungspunkt in Abhängigkeit von der Anzahl der Lastzyklen, bezogen auf die Dehnung nach 100 Lastzyklen, für die untersuchten Zugproben P (Schädigungsgrad-Probennummer)

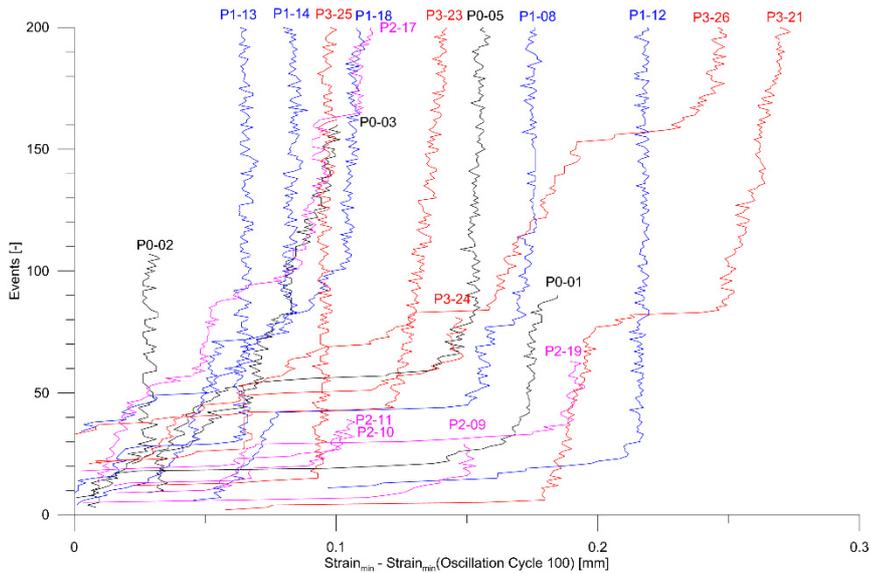
Abb. 3: geortete akustische Emissionen in Abhängigkeit von der Dehnung der Probe, bezogen auf die Dehnung nach 100 Lastzyklen, für die untersuchten Zugproben P (Schädigungsgrad-Probennummer)

Wie die Abb. 3 zeigt, ist die Ausbeute an akustischen Emissionen vor dem makroskopischen Bruch bei den steiferen Proben entsprechend geringer. Für die Probenserie 3 (Proben 21-26) schließen die Dehnraten durch die niederzyklische Belastung gut an die der

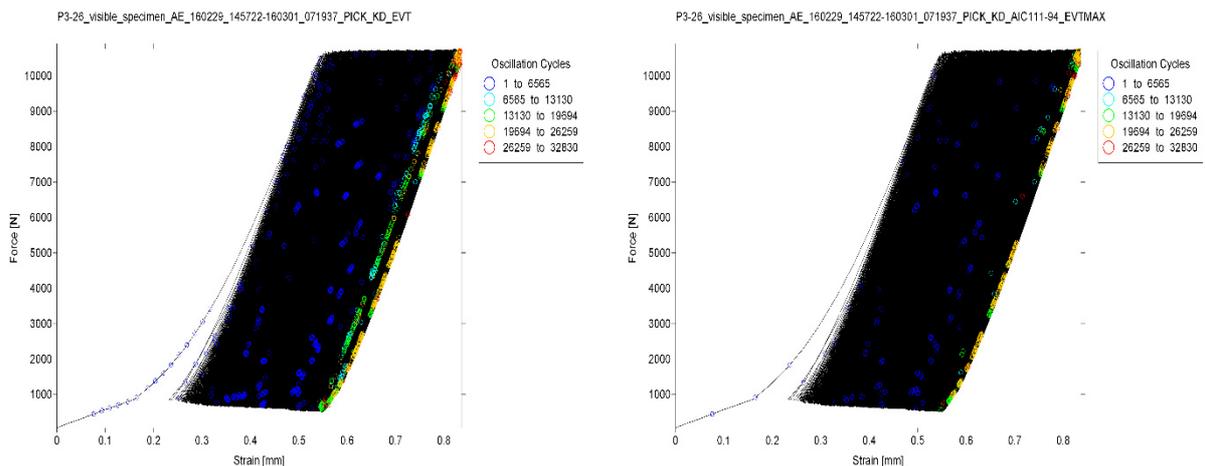
Abb. 4: Probe S3-26 (hoher Schädigungsgrad), Lage der akustischen Emissionen im Kraft-Dehnungs-Verlauf, farbkodiert links Kraftzyklus zum Zeitpunkt des Hits, recht: Kraftzyklus zum Zeitpunkt des Events

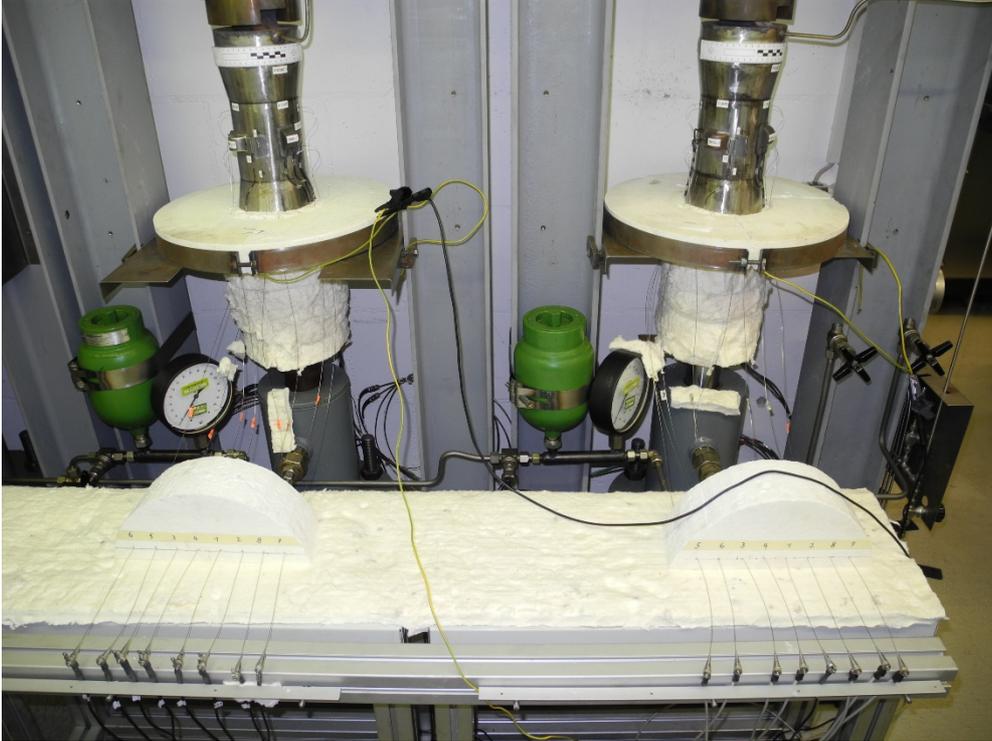
Abb. 5: Teststand für Kriechversuche an zwei P91-Rohrproben, links Probe 1, rechts Probe 2,) Instrumentation pro Probe: zwei kapazitive Hochtemperatur-DMS (longitudinal, in Umfangsrichtung), zwei Thermoelemente zur Temperaturmessung, 8 senkrecht auf die Probenwandung aufgeschweißte, durch die Wärmeisolation geführte Wellenleiter bis hin zu Exponentialtrichtern mit Piezosensoren für die Schallemissionsanalyse (im Vordergrund)

Die Installation des Schallemissionssystems und der Dehnungssensorik erfolgte in Zusammenarbeit mit der Siempelkamp Prüf- und Gutachter-Gesellschaft mbH Dresden. Es wurde ein am IKTS entwickeltes modulares Schallemissionsmesssystem eingesetzt. Abb. 5 veranschaulicht den Messaufbau der beiden Versuche mit je 8 über Wellenleiter angekoppelten Schallemissionssensoren pro Probe, Abb. 6 zeigt die Probengeometrie.

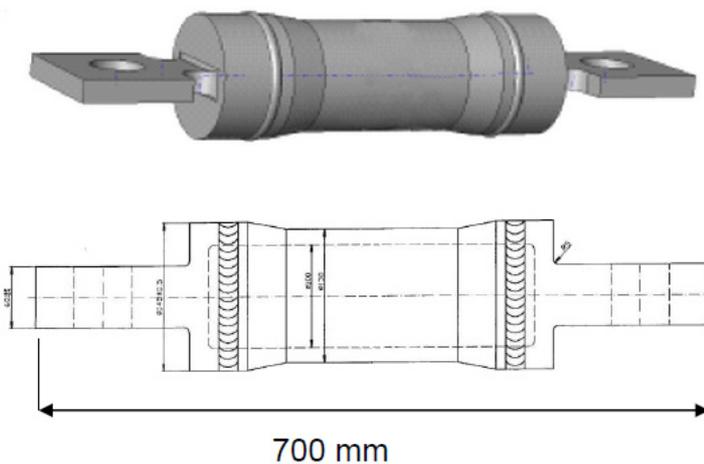
Abb. 6: Geometrie der P91-Rohrproben, Innendurchmesser 100 mm, Außendurchmesser 130 mm

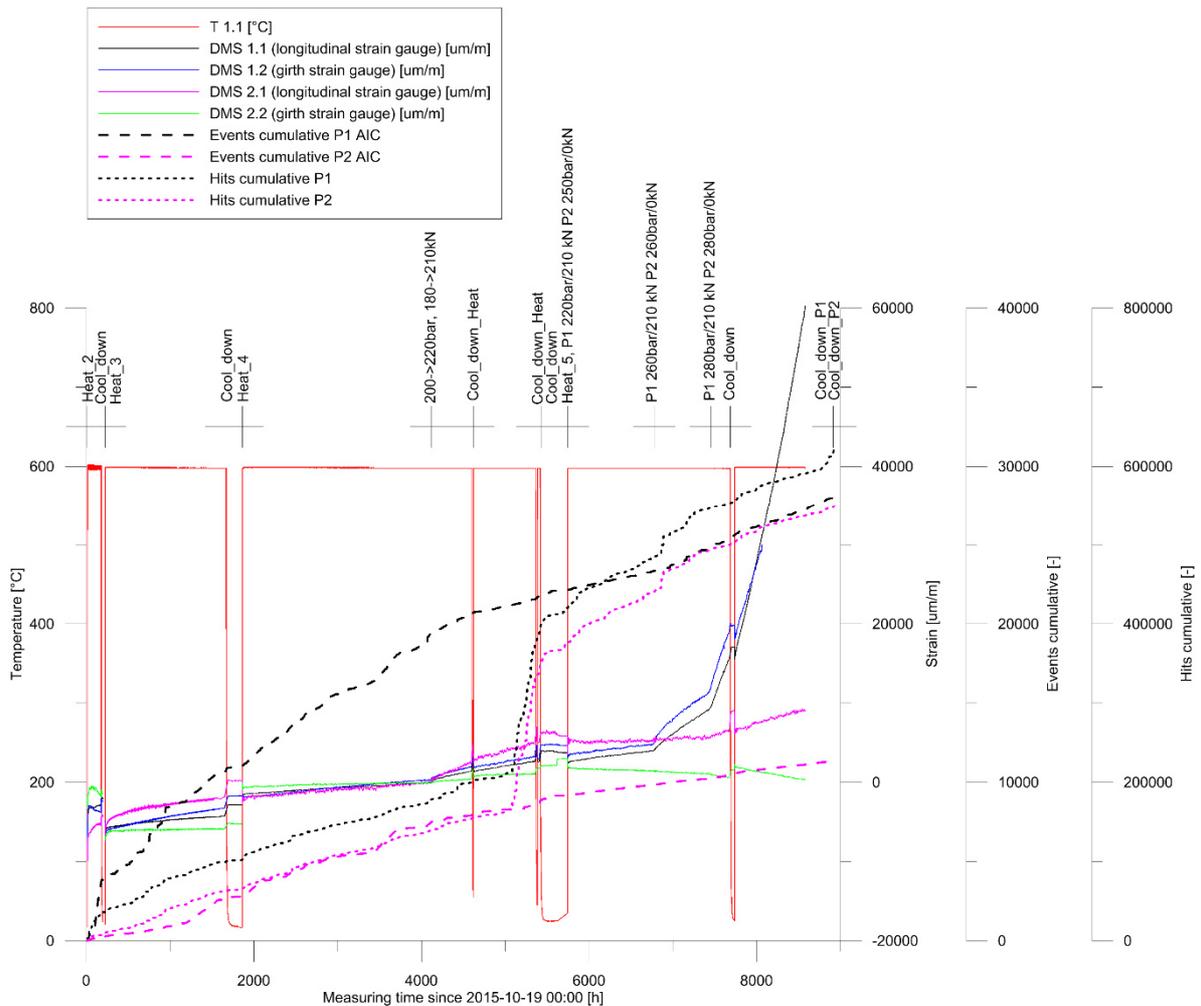
Abb. 7: kumulierte Anzahl der an Probe 1 und 2 georteten Schallemissionen im Messzeitraum vom zweiten Aufheizen am 19.10.2015 bis zum Versuchsstopp von Probe 1 am 24.10.2016 bzw. von Probe 2 am 25.10.2016 im Zusammenhang mit Betriebsparametern

Abb. 7 zeigt die kumulierte Anzahl der an Probe 1 und 2 georteten Schallemissionen im gesamten Messzeitraum seit dem 2. Aufheizen am 19.10.2015 bis zum 24.10.2016 (Probe 1) bzw. 25.10.2016 (Probe 2) im Zusammenhang mit Änderungen der Betriebsparameter sowie den Verläufen von Temperatur und Dehnungen. Am 7.4.2016 war der Innendruck für beide Proben von anfänglich 200 bar auf 220 bar gesteigert und die Längskraft von 180 auf 210 kN erhöht worden, um die Rohrproben schneller zu schädigen. Dies hatte bei beiden Proben deutlich stärkere Dehnungen zur Folge (in Abbildung 44 ab 4113 h). Die Anzahl der georteten Schallemissionen folgen diesem Trend nicht, hier kann im Gegenteil ein Abflachen der Kurven kumulativer Events in diesem Zeitbereich beobachtet werden. Am 1.06.2016 kam es zum Bersten des Druckzylinders zum Aufbringen der Längskraft an Probe 2. Ab diesem Tag wurde die Probe 1 mit 220 bar und 210 kN Längskraft beaufschlagt, die Probe 2 mit 250 bar und ohne Längskraft. Der Innendruck wurde bei beiden Versuchen am 27.07.2016 auf 260 bar und am 05.09.2016 auf 280 bar gesteigert. Gleichzeitig wurde die Längskraft für Probe 1 am 05.09.2016 von 210 kN auf 220 kN erhöht. Diese Belastungssteigerungen führten an Probe 1 zu einer Erhöhung der gemessenen Dehnungen und einer deutlichen Steigerung der Schallemissionsrate. Der Versuch an Probe 1 musste am 24.10.2016 gestoppt werden,

Als Hauptproblem der Messungen hat sich der extrem hohe Anteil von über die Wellenleiter eingekoppelten elektromagnetischen Störimpulsen herausgestellt. Nur etwa fünf Prozent aller Hits konnten als akustische Ereignisse geortet werden. Besonders deutlich ist in Abb. 7 ein markanter Anstieg in beiden Kurven der kumulativen Schallemissionen (Hits) nach ca. 5100 Versuchsstunden zu erkennen, der auf eine extrem hohe Anzahl elektromagnetischer Störimpulse zurückführbar ist und sich deshalb nicht in den Kurven georteter Ereignisse (Events) abzeichnet. Zur Abschirmung elektromagnetischer Störungen wurde deshalb vom IKTS ein Exponentialtrichter für eine Wellenleiterlösung mit gehaustem Piezoelement entwickelt und getestet.

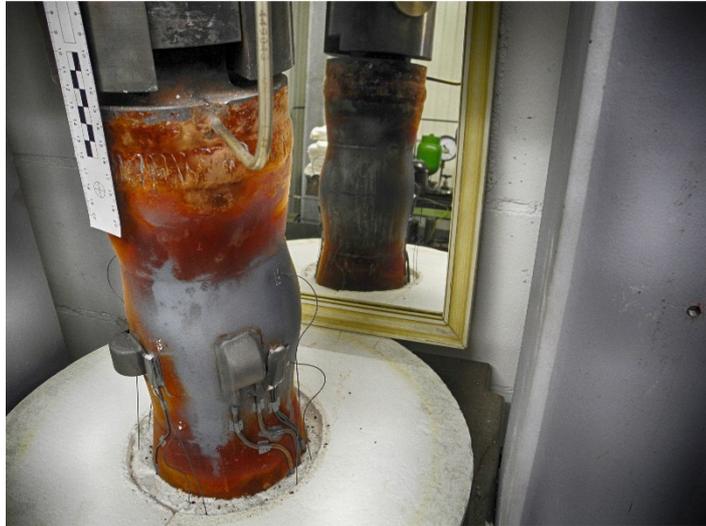
Abb. 8: Probe 1 nach Versuchsstopp am 24.10.2016 mit Ausbeulung und Querriss an der Rückseite, der zu einem Abfall des Probeninnendruckes führte

weil ein deutlicher Abfall des Innendruckes aufgetreten war, der seine Ursache in dem in Abb. 8 zu erkennenden Querriss an der Rückseite der Probe hat. An Probe 2 konnte das Belastungsregime aufgrund der fehlenden Längskraft nicht bis zum makroskopischen Versagen der Probe gesteigert werden. Wie Abb. 9 zeigt, sind bis zum Versuchsstopp am 25.10.2016 keine sichtbaren äußeren Schäden an Probe 2 entstanden.

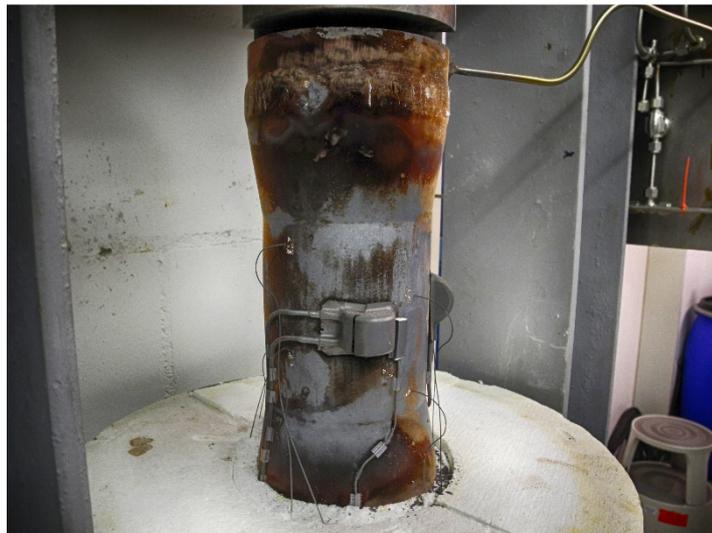
Abb. 9: Probe 2 ohne erkennbare makroskopische Schäden nach Versuchsstopp am 25.10.2016

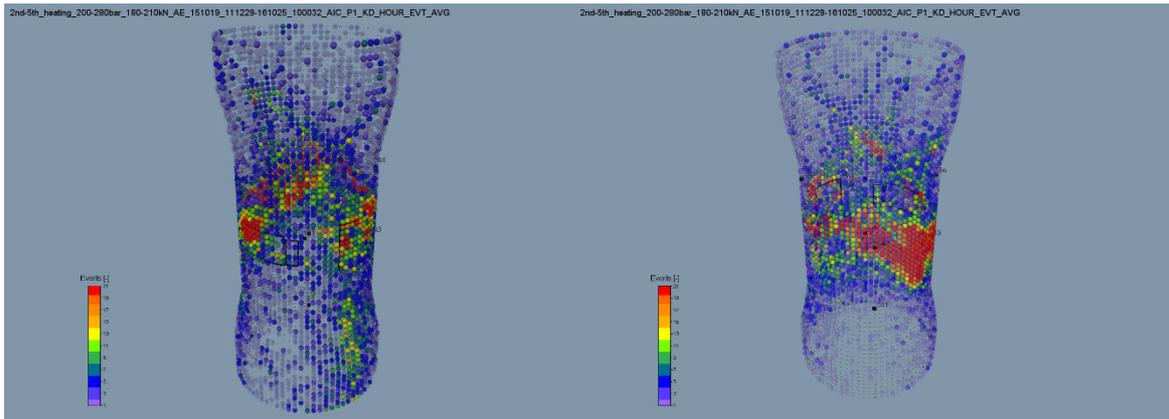
Abb. 10: Lage der an Probe 1 im gesamten Messzeitraum vom zweiten Aufheizen am 19.10.2015 bis zum 24.10.2016 georteten Schallemissionen, farbcodiert: Anzahl der Events in den 5mmx5mmx5mm großen Volumenelementen, links: Frontalansicht, rechts: Rückansicht

Abb. 10 bis Abb. 15 enthalten 3-D-Ortungsplots der Schallemissionen an beiden Proben im gesamten Messzeitraum vom zweiten Aufheizen am 19.10.2015 bis zum Versuchsstopp am 24.10.2016 (Probe 1) bzw. 25.10.2016 (Probe 2). Farbcodiert sind die Anzahl der georteten Schallemissions-Bursts (Events) in den 5mmx5mmx5mm großen Volumenelementen, der zeitliche Verlauf in Stunden seit Versuchsbeginn sowie Mittelwerte der Längsdehnung zum Zeitpunkt der Events.

Die parametrisierten Ortungsplots zeigen deutliche Unterschiede zwischen Probe 1 und Probe 2, die zeitlich und räumlich gut mit der Schadensentwicklung korrelieren. Im Versuchsablauf an Probe 1 tritt im Winkelbereich um 9:00 (frontal gesehen links, in Rückansicht rechts) frühzeitig eine Häufung von Schallemissionen auf (s. Abb. 11 rechts), die zu einem wesentlich steileren Anstieg der kumulativen Events in Abbildung 44 führt, als dies bei Probe 2 der Fall ist. Weitere hier nicht dargestellte parametrisierte Ortungsplots zeigen, dass in diesem Probenbereich höherfrequente, amplitudenschwache Bursts emittiert wurden, die durch Temperaturanstiege provoziert wurden. Im weiteren Versuchsverlauf treten Schallemissionen gehäuft an der Rückseite im Zentrum der Probe 1 auf, im finalen Versuchsabschnitt vermehrt im unteren Teil der Probe (Abb. 11 rechts). Die Mittelwerte der Längsdehnungen in den Volumenelementen bilden die Rissbildung beim makroskopischen Versagen der Probe nur unzureichend ab (Abb. 12 rechts).

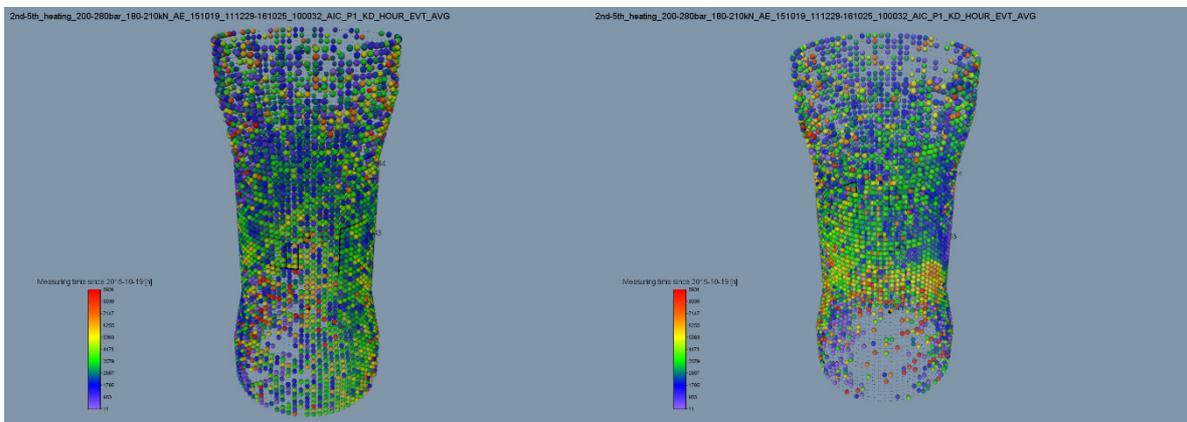
Abb. 11: Lage der an Probe 1 im gesamten Messzeitraum vom zweiten Aufheizen am 19.10.2015 bis zum 24.10.2016 georteten Schallemissionen, farbcodiert: Messzeit seit Versuchsbeginn in Stunden, links: Frontalansicht, rechts: Rückansicht

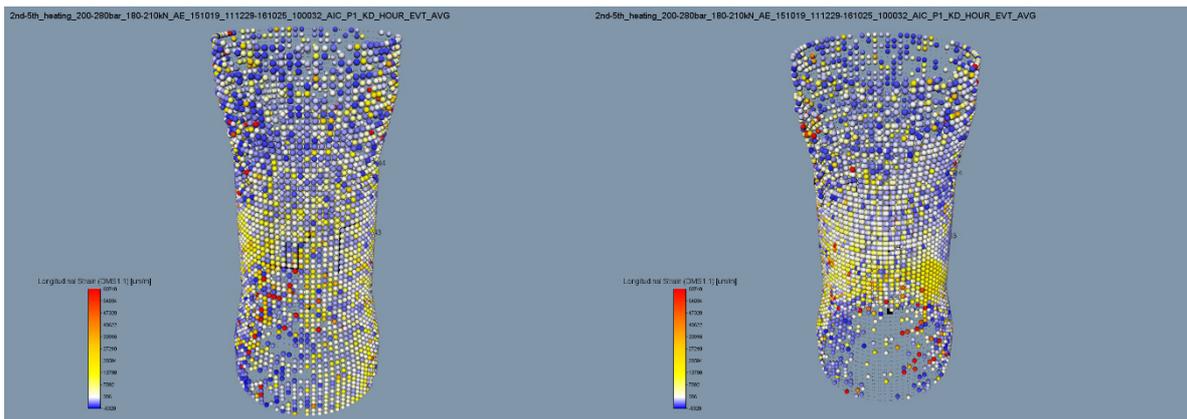
Abb. 12: Lage der an Probe 1 im gesamten Messzeitraum vom zweiten Aufheizen am 19.10.2015 bis zum 24.10.2016 georteten Schallemissionen, farbcodiert: Longitudinal-Dehnung (DMS1.1), links: Frontalansicht, rechts: Rückansicht

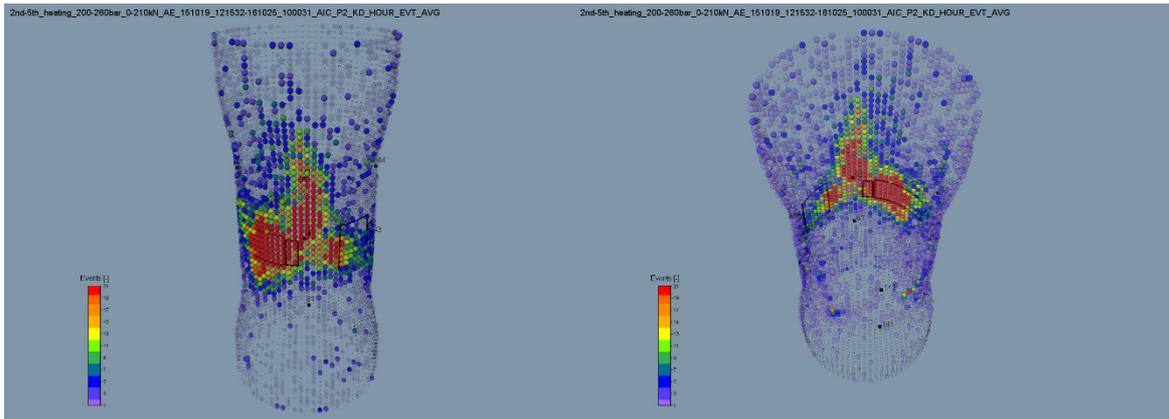
Abb. 13: Lage der an Probe 2 im gesamten Messzeitraum vom zweiten Aufheizen am 19.10.2015 bis zum 25.10.2016 georteten Schallemissionen, farbcodiert: Anzahl der Events in den 5mmx5mmx5mm großen Volumenelementen, links: Frontalansicht, rechts: Rückansicht

An Probe 2 konnten Häufungen von Schallemissionen vor allem im Frontalbereich der Probe geortet werden (Abb. 13), die auf vermehrte Rissbildungen nach einer Versuchszeit von ca. 2500 h hindeuten (Abb. 14). Leider verhinderte der Ausfall der Längskraft an dieser Probe stärkere Dehnungen bis hin zum makroskopischen Versagen.

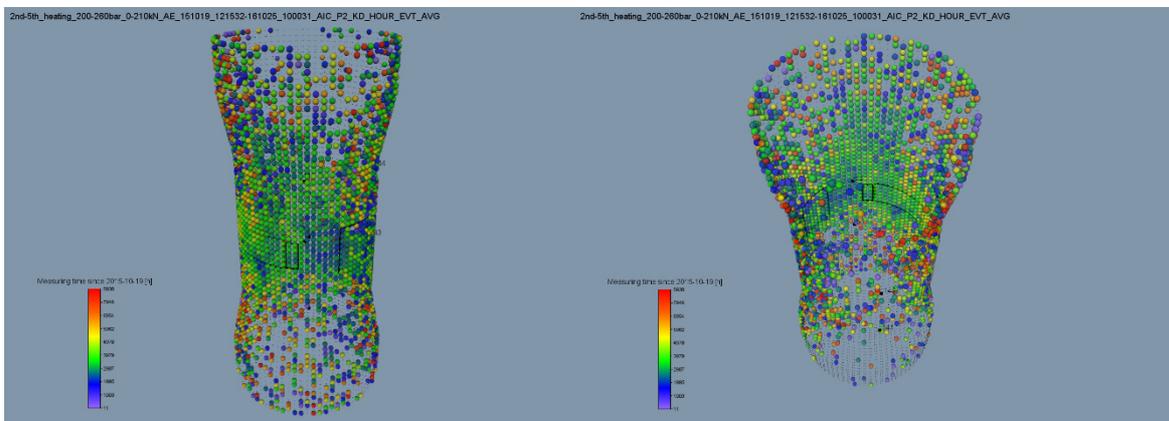
Abb. 14: Lage der an Probe 2 im gesamten Messzeitraum vom zweiten Aufheizen am 19.10.2015 bis zum 25.10.2016 georteten Schallemissionen, farbcodiert: Messzeit seit Versuchsbeginn in Stunden, links: Frontalansicht, rechts: Rückansicht

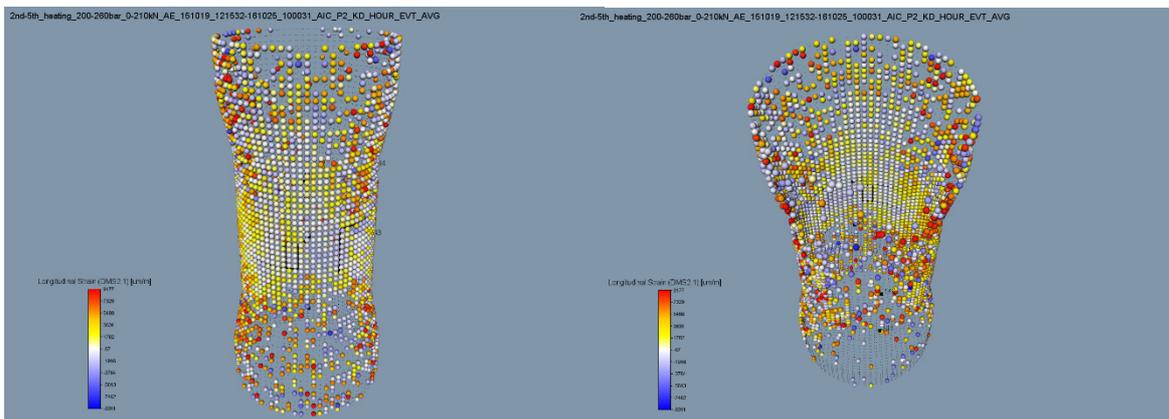
Abb. 15: Lage der an Probe 2 im gesamten Messzeitraum vom zweiten Aufheizen am 19.10.2015 bis zum 25.10.2016 georteten Schallemissionen, farbcodiert: Longitudinal-Dehnung (DMS2.1), links: Frontalansicht, rechts: Rückansicht
