SHM: Spanndrahtbruchdetektion mittels Schallemissionsanalyse – dargestellt an verschiedenen Bauwerken

Structural Health Monitoring

Bilfinger Noell GmbH: Timo Kraus
02.02.2023

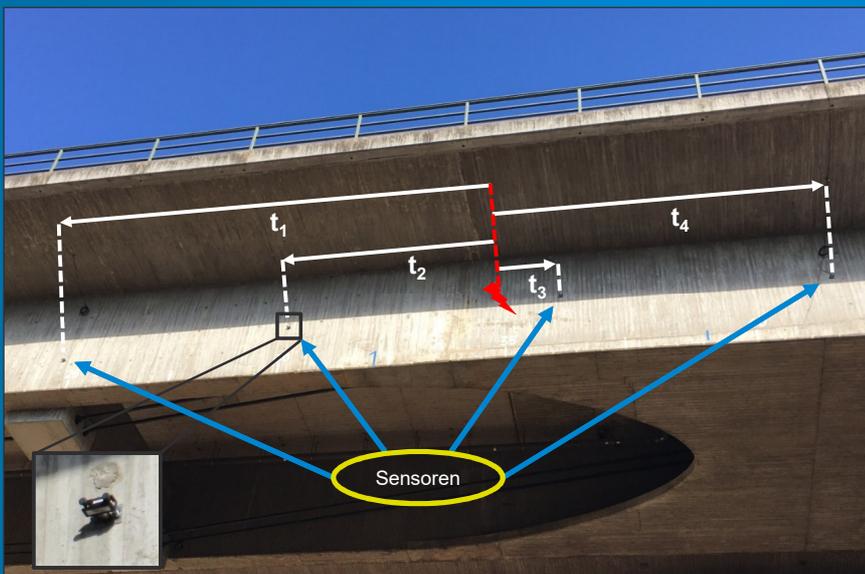
AE – Ortungsprinzip

- Aus den verschiedenen Entfernung der Signale resultieren Zeitdifferenzen
- Der Quellort der Schallemissionen kann mit Hilfe von weiteren Materialparametern aus den Laufzeitdifferenzen berechnet werden
- Verschiedene Algorithmen lösen lineare, planare, kubische und sphärische Ortungsprobleme

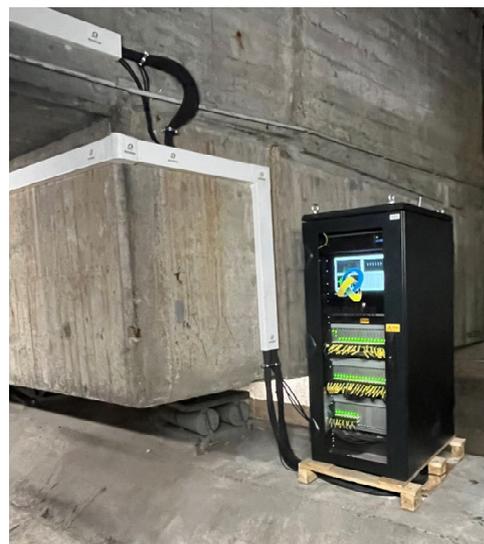
Mühlendammbrücke - Montage

1. Betonoberfläche abrasiv entfernen (Glätten, Reinigen der Oberfläche)

2. Bohren

3. Metallplatte anschrauben

4. Reinigen

5. Heißkleber als Koppelmittel

6. Magnethalterung mit Sensor platzieren

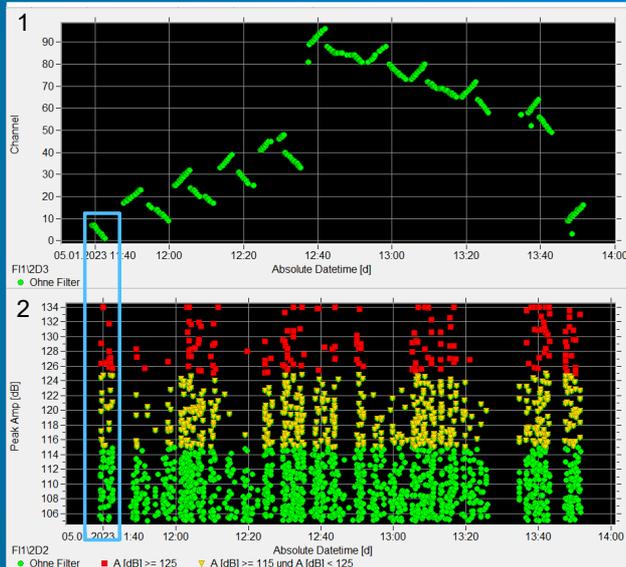
Mühlendammbrücke - Bauwerksprüfung

Das Diagramm 1 zeigt die getroffenen Sensoren aufgetragen über die Zeit. Das Diagramm 2 zeigt die Amplitude (dB) der Schallemissionsereignisse aller Sensoren über die Zeit.

Anzeichen auf Bauwerksprüfung:

- Sensoren werden oft hintereinander getroffen
 - Amplitude der getroffenen Sensoren hoch
- Deutet auf einen Geologenhammer hin

Der blau markierte Bereich in Diagramm 1 und 2 wird in der nächsten Folie vergrößert dargestellt.

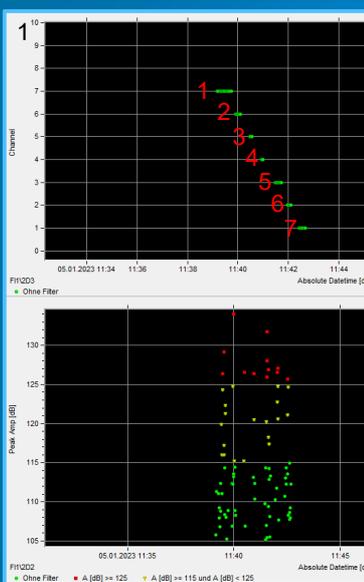
Mühlendammbrücke - Bauwerksprüfung

Das Diagramm 1 zeigt beispielsweise den Beginn der Prüfung (Position 1). Hierbei ist ersichtlich, dass Sensor 7 mehrmals getroffen wird.

Datenausschnitt 2 zeigt den getroffenen Sensor (Chan) und die dazugehörige Amplitude.

- Amplitude beginnt bei einem kleineren Wert (108 dB)
- Steigt auf 129 dB an
- Fällt wieder auf 109 dB

→ Die Schallemissionsquelle bewegt sich zuerst auf den Sensor zu und im Anschluss wieder vom Sensor weg.

→ Nach den Signalen in der Nähe von Sensor 7 nimmt Sensor 6 Schallemissionen auf.

→ Somit lässt sich der Weg der vermutlichen Prüfung nachvollziehen (siehe Lageplan 3, 1-7)

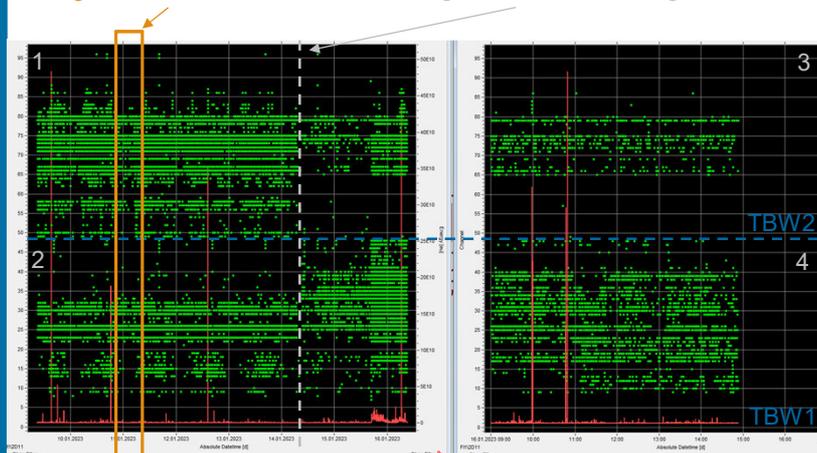
Mühlendammbrücke – Änderung der Verkehrsführung

weniger Verkehr bei Nacht Änderung der Verkehrsführung

Das Diagramm zeigt die getroffenen Sensoren aufgetragen über die Zeit.

Bereich 1 und 2:

- Vor Änderung der Verkehrsführung
- Mehr Hits in TBW1 als in TBW2

Bereich 3 und 4:

- Nach Änderung der Verkehrsführung
- Mehr Hits in TBW2 als in TBW1

→ Änderung der Verkehrsführung lässt häufiger Sensoren in TBW2 anschlagen als in TBW1

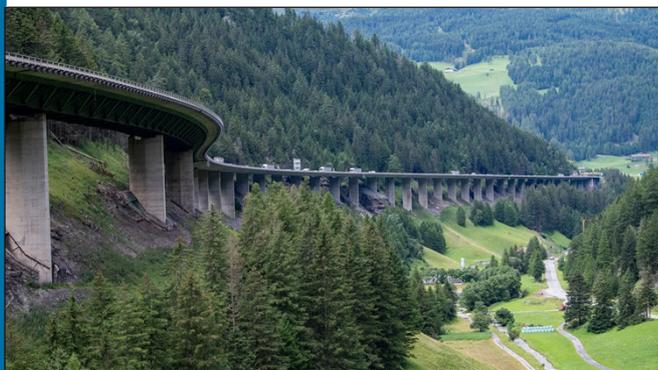
Luegbrücke Brennerautobahn A13 (Spanngliedüberwachung)

Gesamtlänge: 1805 m

Errichtungsjahr: 1968

Ziel: Überwachung der Spannglieder im Beton an den Auflagepunkten.

Material: Spannbeton

Aufgabe: Erkennung von Litzenbrüchen in den Spannseilen im Beton

Anzahl der Sensoren: 36

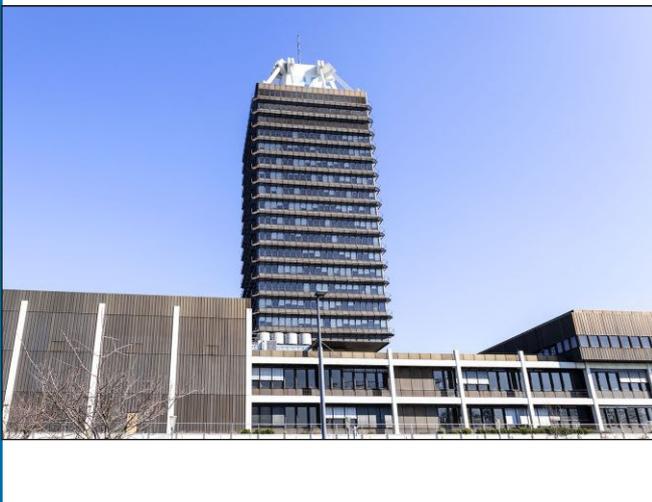
DLF Köln (Spanngliedüberwachung)

Gesamthöhe: 102 m

Errichtungsjahr: 1973

Ziel: Überwachung der Spannglieder im Beton.

Material: Spannbetonträger

Aufgabe: Erkennung von Litzenbrüchen in den Spannseilen im Betonträger an dem das Hochhaus aufgehängt ist

Anzahl der Sensoren: 24

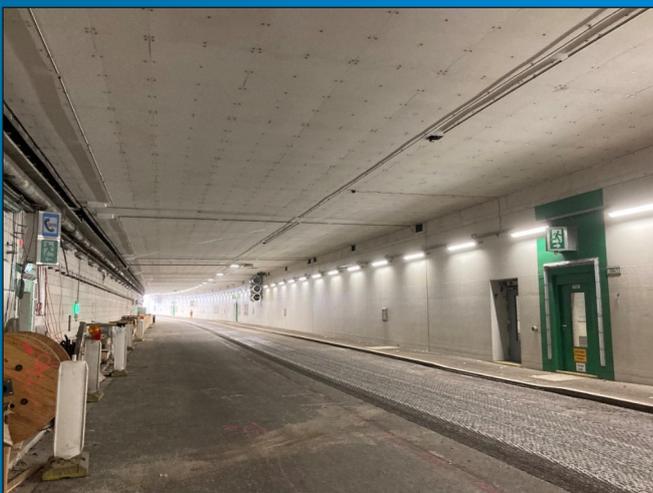
Altstadtringtunnel München (Spanngliedüberwachung)

Gesamtlänge: 610 m

Fahrzeuge pro Tag: ca. 60.000

Errichtungsjahr: 1972

Ziel: Überwachung der Spannglieder in der Spannbetondecke

Material: Spannbetondecke

Aufgabe: Erkennung von Litzenbrüchen in den Spannseilen im Beton

Anzahl der Sensoren: 248
