Identifizierung verschiedener Defekttypen in Ti-6Al-4V mittels Röntgen-Refraktion

René LAQUAI¹, Galina KASPEROVICH², Jan HAUBRICH²
¹ Bundesanstalt für Materialforschung und -prüfung (BAM), Berlin
² DLR - Institut für Werkstoff-Forschung, Köln

Kurzfassung

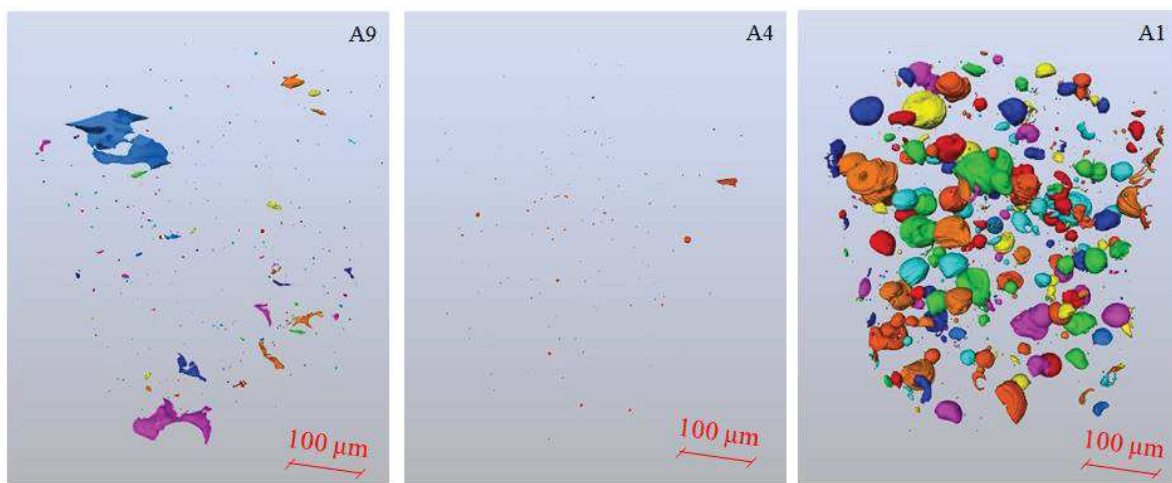
Defekte – 3D Analyse

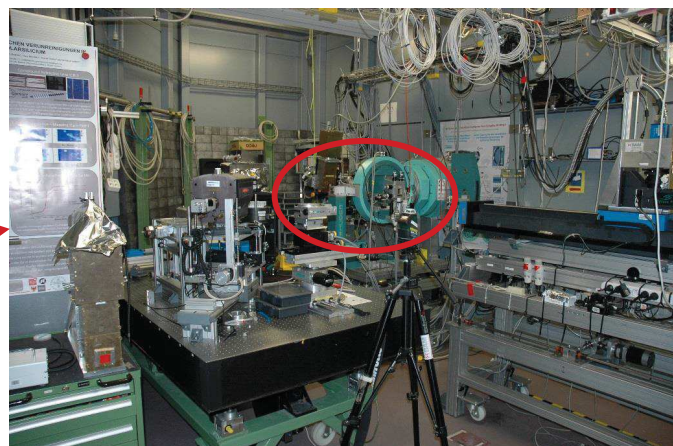
BESSY II – Berlin/Adlershof

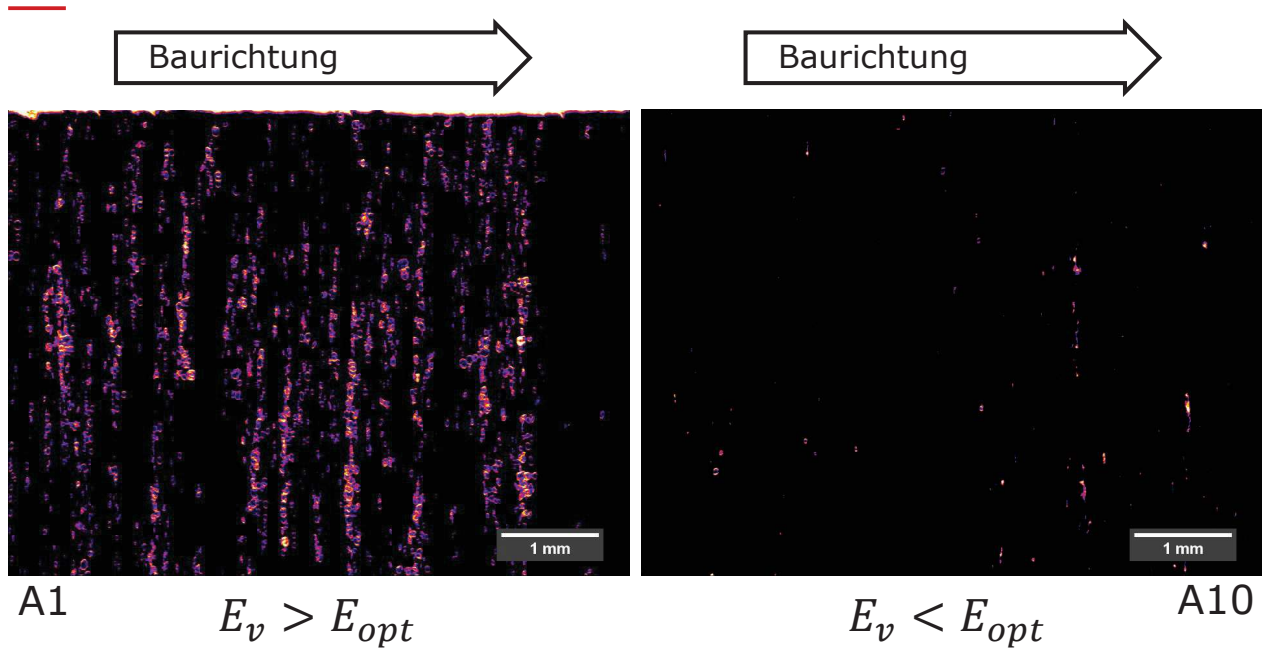
Refraktions-Radiogramme horizontal

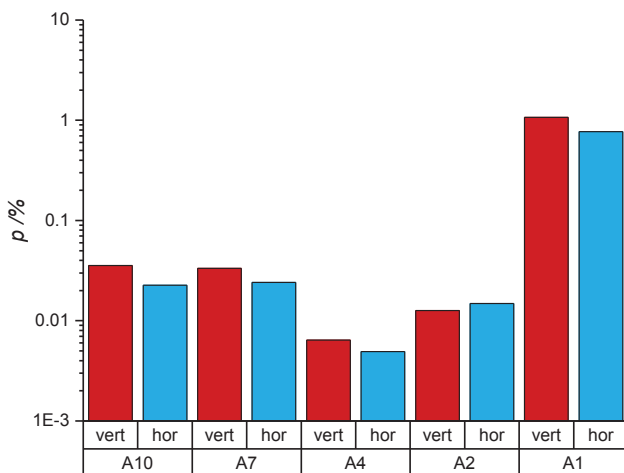
Vergleich von Porosität und spezifischer Oberfläche

Porosität

- Identifizierung der unterschiedlichen Morphologie
 - Obwohl keine bildliche Darstellung
- Größtes untersuchtes Probevolumen der verglichenen Methoden
 - Detektion von Defekten ($< 1 \mu\text{m}$)
- Orientierung senkrecht zur Baurichtung
- Bei minimaler Gesamtporosität ist Morphologie nicht zwingend optimal

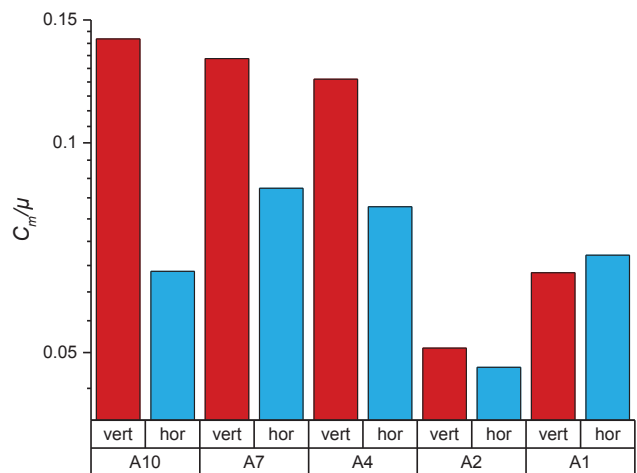
Spezifische Oberfläche
