Zerstörende Untersuchung an Spannbetonträgern zur akustischen Charakterisierung des Spanndrahtbruchs

Max KÄDING¹, Gregor SCHACHT¹, Steffen MARX²

SCHALL 21 – Entwicklung und Anwendung der
Schallemissionsanalyse und Zustandsüberwachung
mit geführten Wellen

Session 5 - Donnerstag, 25. Februar 2021

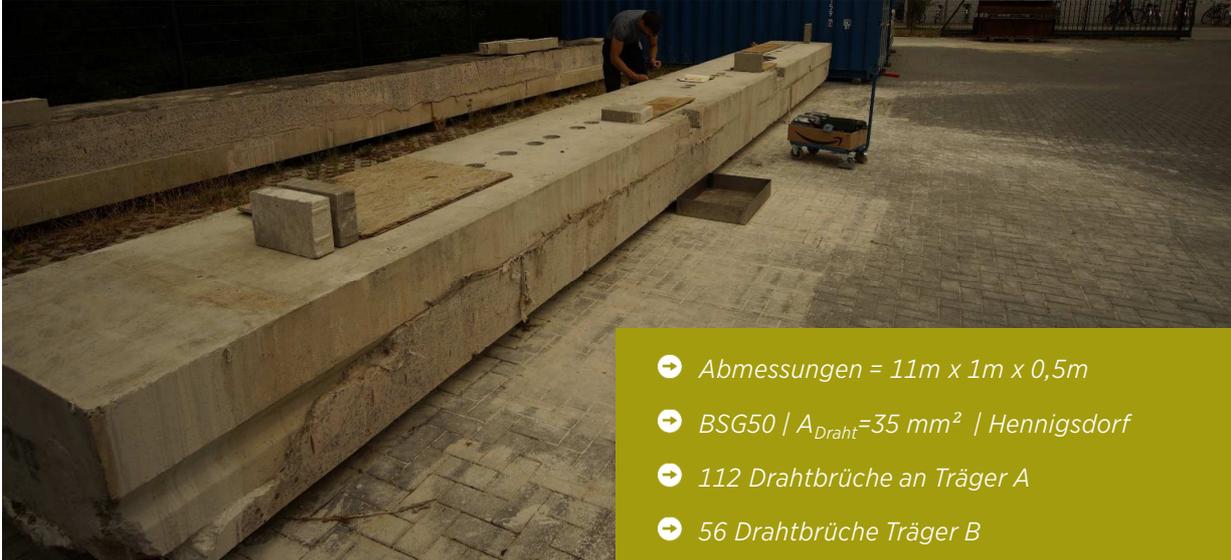
PROBEKÖRPER | BT500 FERTIGTEILTRÄGER

- ➔ Abmessungen = 11m x 1m x 0,5m
- ➔ BSG50 | $A_{\text{Draht}}=35 \text{ mm}^2$ | Hennigsdorf
- ➔ 112 Drahtbrüche an Träger A
- ➔ 56 Drahtbrüche Träger B

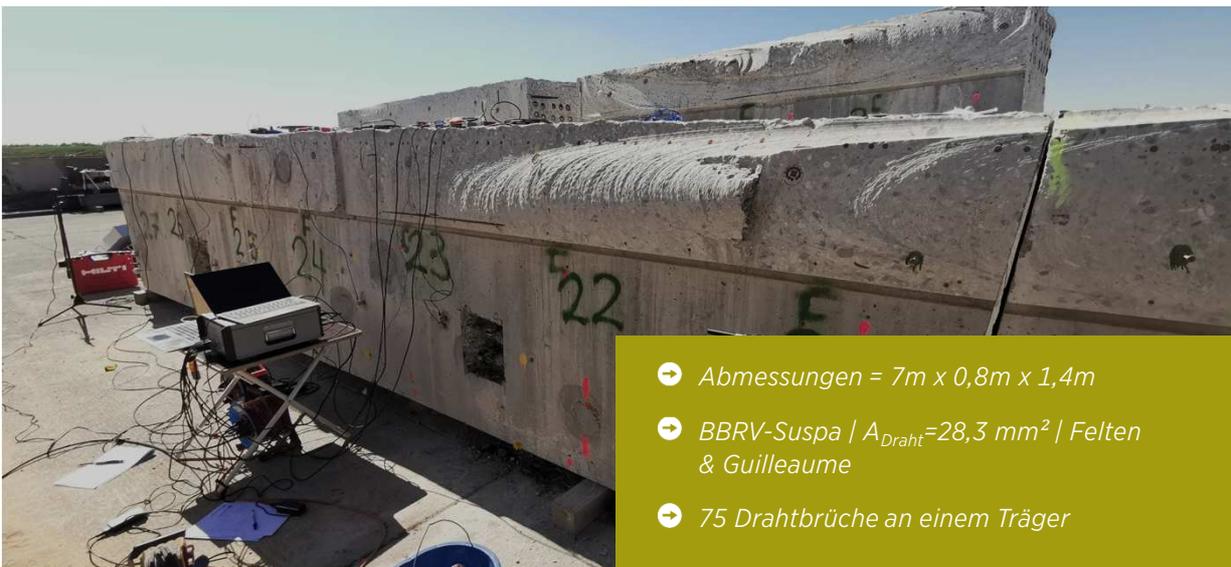
PROBEKÖRPER | BRÜCKE RODING

- ➔ Abmessungen = 7m x 0,8m x 1,4m
- ➔ BBRV-Suspa | $A_{\text{Draht}}=28,3 \text{ mm}^2$ | Felten & Guillaume
- ➔ 75 Drahtbrüche an einem Träger

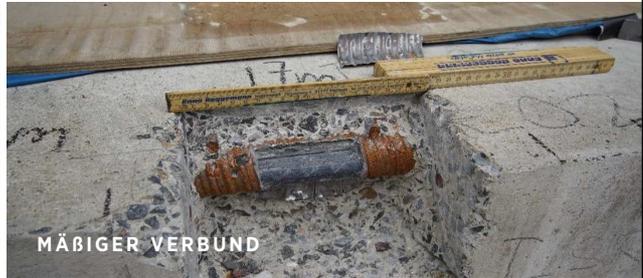
SCHLECHTER VERBUND

➡ *Energiefreisetzung ist bei schlechter mechanischer Bettung am größten*

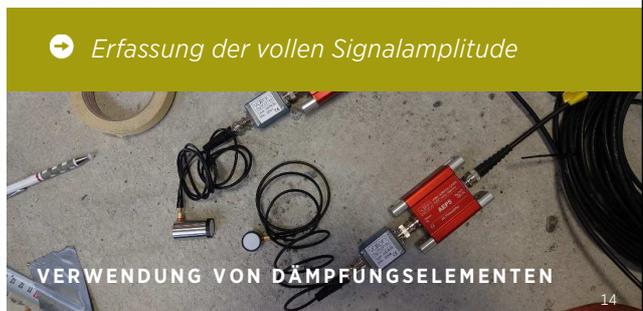
VERWENDUNG VON DÄMPFUNGSELEMENTEN

➡ *Erfassung der vollen Signalamplitude*

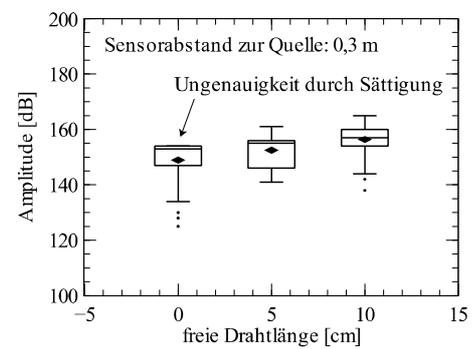
QUELLSIGNAL | DRAHTBRUCH

➔ Zusammenhang zwischen freigesetzter Energie und Verbund in Daten erkennbar

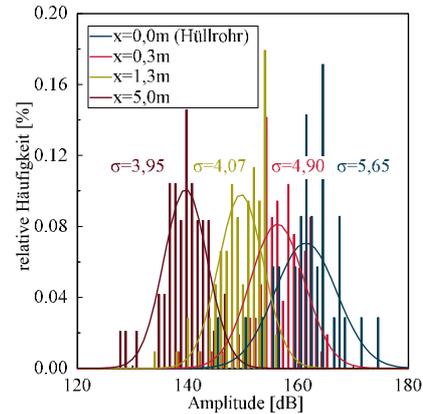
DRAHTBRUCH-VERTEILUNGSFUNKTIONEN

BT500(A)

- ➔ $\bar{A}_{source} \approx 148$ dB (Draht voll im Verbund)
- ➔ $\sigma \approx 5,65$ (Versuchsdaten: Bruchort)
- ➔ $A_{0,05} \approx 140$ dB
- ➔ $A_{0,01} \approx 135$ dB

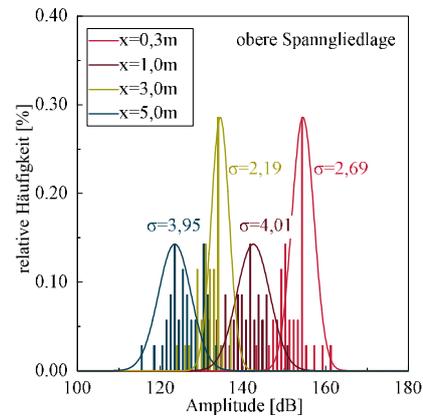
DRAHTBRUCH-VERTEILUNGSFUNKTIONEN

BRÜCKE RODING

- ➔ $\bar{A}_{source} \approx 135$ dB (Draht voll im Verbund)
- ➔ $\sigma \approx 6,10$ (Versuchsdaten: Trennschnitt)
- ➔ $A_{0,05} \approx 125$ dB
- ➔ $A_{0,01} \approx 121$ dB

➔ *Streuung der gemessenen Amplituden tlw. vergleichbar*

➔ *Maßgebende Amplituden beim direkten Trennschnitt sehr unterschiedlich*

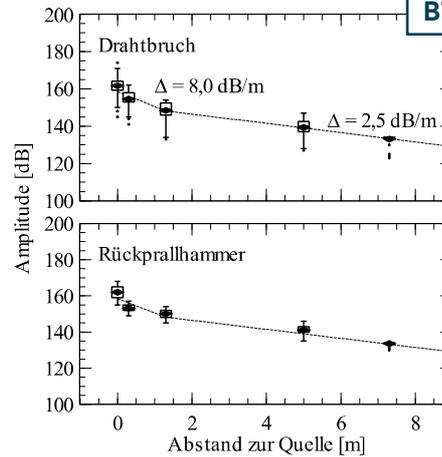
DÄMPFUNGSEIGENSCHAFTEN LÄNGS DER SPANNGLIEDDACHE

BT500(A)

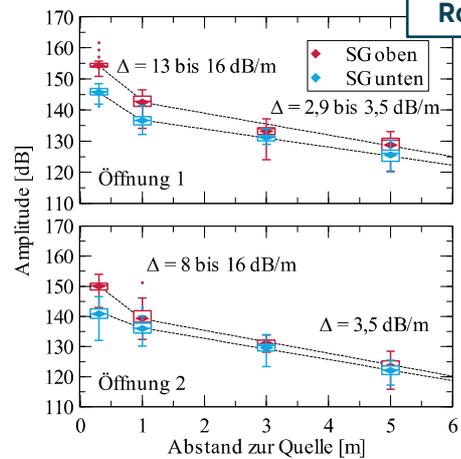
DÄMPFUNGSEIGENSCHAFTEN LÄNGS DER SPANNGLIEDDACHE

Roding

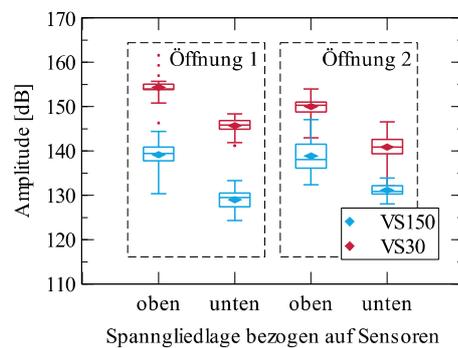
DÄMPFUNGSEIGENSCHAFTEN QUER ZUR SPANNGLIEDDACHSE

➔ Entstehungsort des Drahtbruchs im Querschnitt beeinflusst messbare Amplitude stark

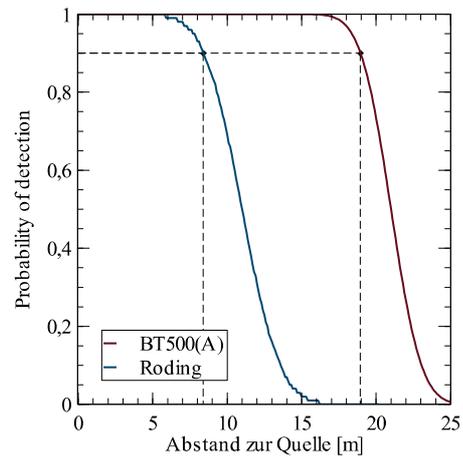
PROBABILITY OF DETECTION (POD)

- ➔ Berechnung von POD-Kurven auf Grundlage der experimentellen Ergebnisse
- ➔ Berücksichtigung einer bilinearen Dämpfung in Längsrichtung
- ➔ Annahme einer Nachweisschwelle von 90 dB

➔ *Stark reduzierte Sensorabstände um sichere Detektion zu gewährleisten*

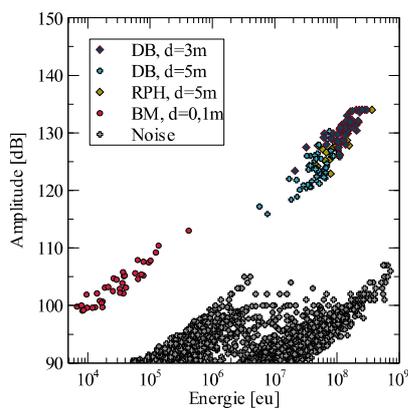
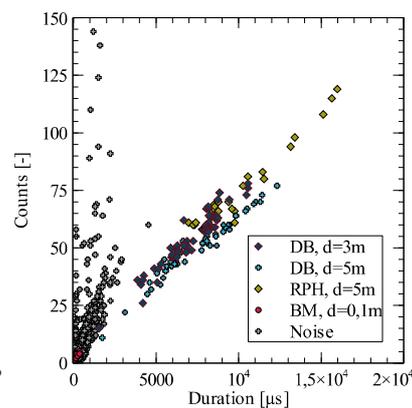
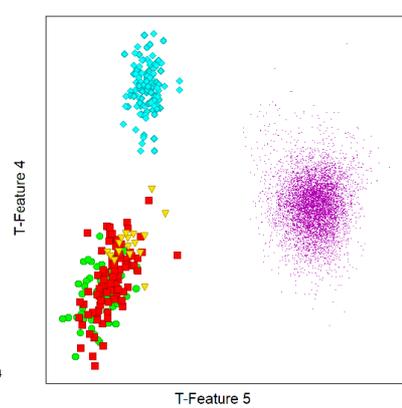
ERHÖHUNG DER DIMENSIONALITÄT | MUSTERERKENNUNG

ZEITBEREICH

FREQUENZBEREICH
