# Monitoring an Bauteilen einer Eisenbahnbrücke mit Schallemission

<sup>1</sup> TÜV AUSTRIA SERVICES GmbH, Wien, Österreich

## Monitoring an Bauteilen einer Eisenbahnbrücke mit Schallemission

Heribert MARIHART | DGZfP - SCHALL 21

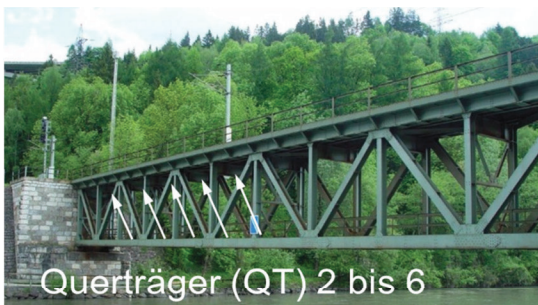
## Teil 1 – Übersicht

Querträger (QT) 2 bis 6
