Schallemissionsprüfung im Rahmen der Biegeumlaufprüfung von Fahrzeugrädern

Alexander PIETZSCH¹, Mareike STEPHAN¹, Eberhard SCHULZE¹, Ulrich HOLDER²,
Jörg IHNE³, Henning BLUMENTHAL³, Sven BOSE³, Lars SCHUBERT¹

¹ Fraunhofer-Institut für Keramische Technologien und Systeme (IKTS), Dresden

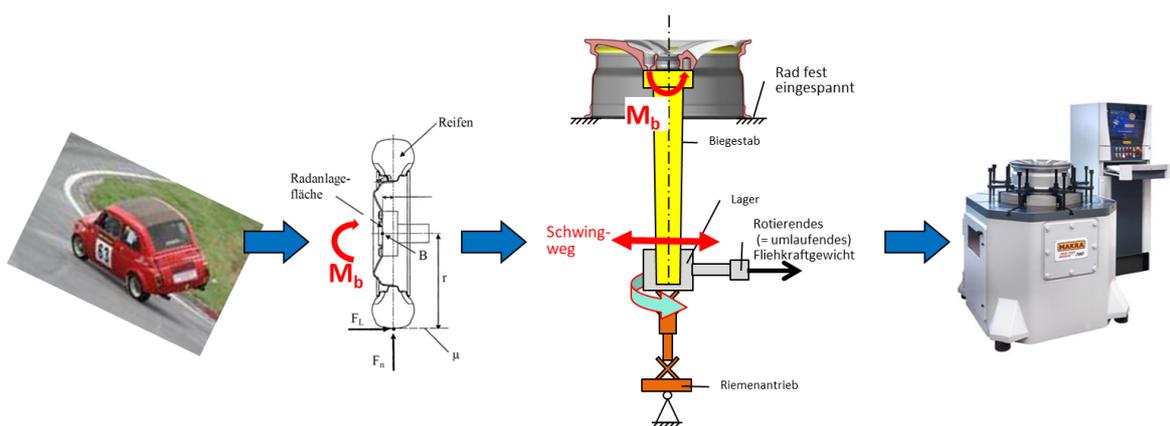
Abb. 1. Prinzip der Biegeumlaufprüfung (BUP) für Räder

Die Biegeumlaufprüfung (BUP) wird als Betriebsfestigkeitsversuch bei der Entwicklung von Fahrzeugrädern eingesetzt. Sie bildet auf einfache Weise die Belastung durch Kurvenfahrten über die gesamte Fahrzeuglebensdauer auf das Rad unter Berücksichtigung entsprechender Sicherheitsfaktoren ab (Abbildung 1). Bei BUP-Prüfständen wird ein umlaufendes Biegemoment, das der Belastung bei Kurvenfahrt entspricht, über einen rotierenden Stab in die Radnabe des Rades eingeleitet. Beim Eintrag zerstörender Lasten ist das Versagens- & Prüfstandabschalt-Kriterium aktuell eine definierte Schwingweghöhung dieses Stabes, die durch Strukturschäden im Rad und damit einer globale Steifigkeitsänderung des am Innenhorn fest eingespannten Rades hervorgerufen wird. Alternativ bzw. attributiv wird auch eine Veränderung der Drehzahl des Biegestabes genutzt, um ein Abschaltsignal für die BUP zu erzeugen. Ursächlich für diese Drehzahländerung ist ebenfalls eine Steifigkeitsänderung im Prüfobjekt durch Rissbildungen.

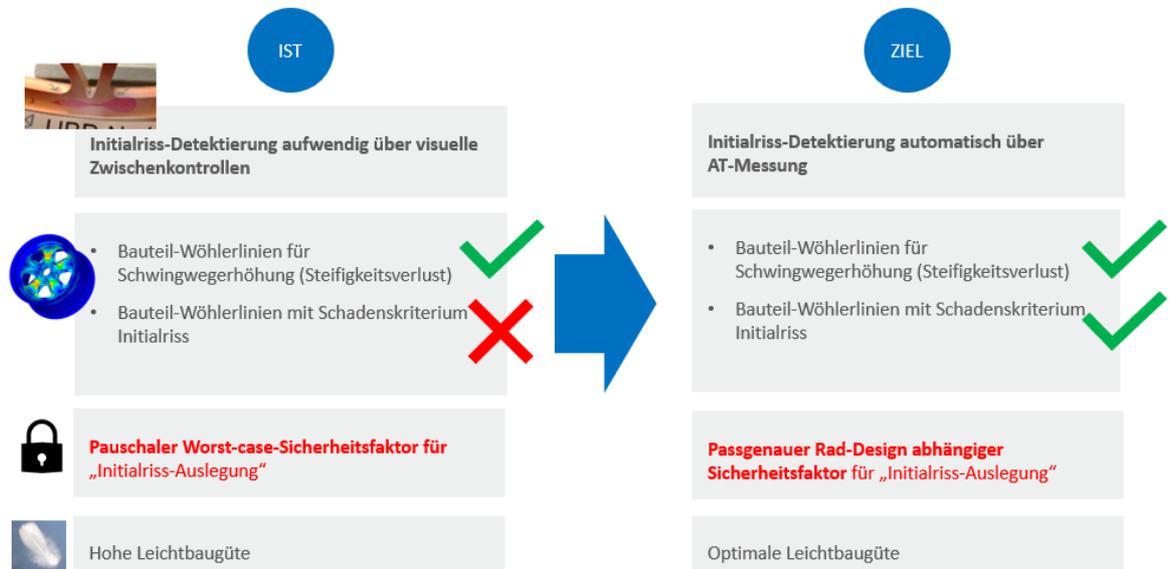
Abb. 2. Zielsetzung des Einsatzes der AT bei der Biegeumlaufprüfung von Aluminium-Schmiederädern

Somit lässt sich die Aufgabenstellung für Aluminium-Schmiederäder, wie in Abbildung 2 dargestellt, zusammenfassen.

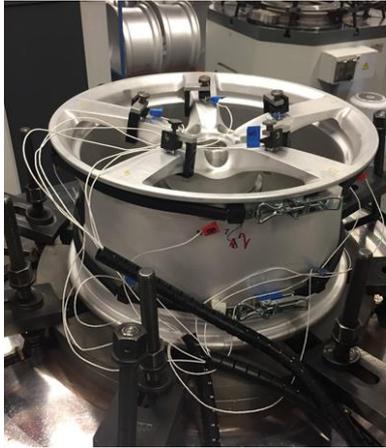
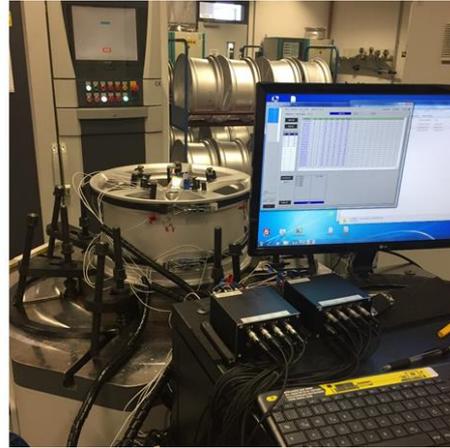
Abb. 3. Messaufbau für die AT-Sensorik während der BUP von Aluminium-Schmiederädern mit breiten Speichen

In einer ersten Versuchsreihe wurde die Anwendbarkeit der AT auf Aluminium-Schmiederäder anhand zwei typischer Fünf-Speichen-Designs untersucht. Die Speichen bei diesen Rädern waren relativ breit, somit war genügend Platz für die Applikation der AT-Sensoren mittels Jochs auf der Sichtseite der Speichen, siehe Abbildung 3. Für einen optimalen Halt der Sensoren unter der teils sehr hohen dynamischen Belastung durch Umlauf-Biegemomente von bis zu 10.000 Nm bei Drehzahlen von ca. 1.500-1.800 U/min wurden die Joche der Speichengeometrie angepasst. Zusätzlich wurden zwei Sensorgürtel mit jeweils fünf AT-Sensoren im Felgenbett in Innen- und Außenhornnähe fixiert. Während der AT-Messung wurden mehrere Zwischenstopps eingelegt, um eine genaue visuelle Inspektion auf mögliche Initialrisse durchzuführen. Die Anstiege in der Eventanzahl und der Energiekurve über die Lastwechselanzahl korrelierten hier sehr gut mit dem zeitlichen Verlauf der visuell festgestellten Schadensereignisse. In Abbildung 4 ist die logarithmierte Anzahl der lokalisierten Schallemissionen (Events) bis zu ca. 1 Mio. Lastwechseln als Ortungsplot dargestellt. Auf der rechten Bildseite ist das Protokoll der visuellen Inspektionsergebnisse abgebildet. Auch die per Ortungsmodell ausgegebenen Risslagen korrelierten sehr gut mit den visuell detektierten Risslagen.

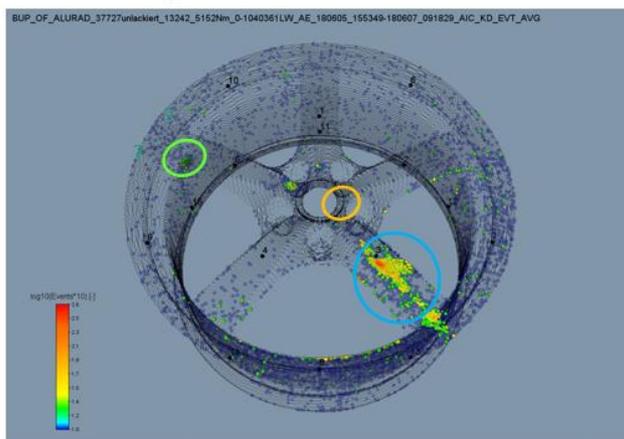
- 10.000 LW
 - Radschrauben nachgezogen
- ca. 200.000 LW
 - schwarze Punkte auf Speichen aufgrund gebeizter Oberfläche (8S DF), keine Risse
- ca. 380.000 LW

- Rissmarkierungen bzw. schwarze Punkte an Kanten Speiche 2 und 5, sicht- und bremsenseitig (8S/B K)
 - Riss in Nabe (< 3mm)
- ca. 600.000 LW
 - Riss in Nabe >= 3mm

- Rissmarkierungen an Übergang Speiche 2 und 5 in Außenhorn, sicht- und bremsenseitig (7B DF, 7S K)
- ca. 750.000 LW
 - Riss ca. 3mm an Übergang Speiche 5 in Außenhorn, sichtseitig (7S K)

- ca. 850.000 LW
 - Riss ca. 5 – 8 mm an Übergang Speiche 5 in Außenhorn, sichtseitig (7S K)
 - Riss ca. 8 mm Übergang Hinterschnitt in Ventilschräge Speiche 5

- ca. 1.030.000 LW
 - Riss Speiche 3, Speichenmitte (8S DF)
 - ca. bis zur halben Speichendicke und fast gesamte Speichenbreite
 - Riss geht „durch“ Sensor 3

- Riss sehr schnell gewachsen
- 1.040.381 LW
 - Abschaltung aufgrund 10%-Schwingwegerhöhung
 - Speiche 3 nicht vollständig durchtrennt / gebrochen

Abb. 4. Ortungsplot eines Aluminium-Schmiederades aus der 1. Messreihe mit begleitender AT und Protokoll der visuellen Inspektion.

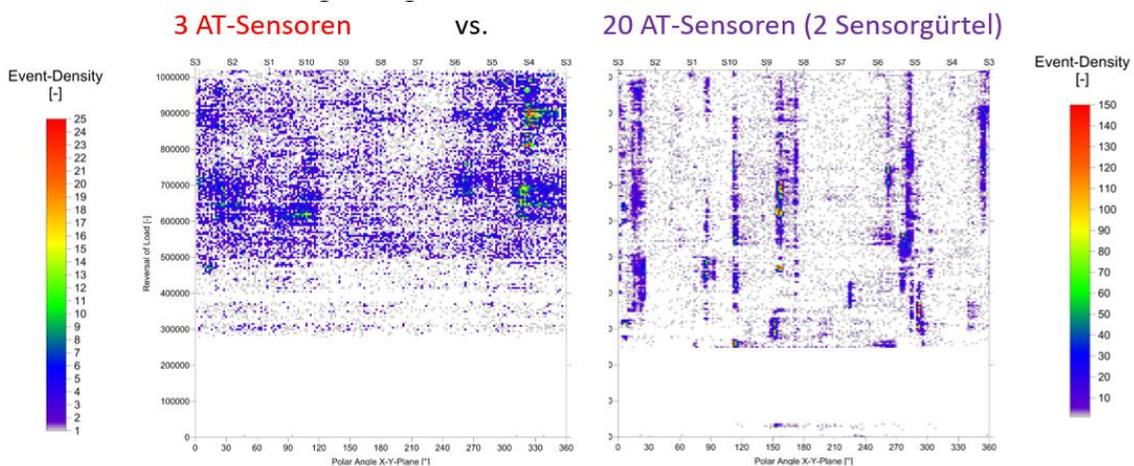
Abb. 5. AT-Daten im Parameterbereich zwischen 0 und 1.020.006 Lastwechseln über dem Winkel des Quellorts der Events in Polar-Koordinaten in Grad, farbkodiert: Anzahl der Events.

Die Schadensortung konnte mit steigender Sensoranzahl präziser durchgeführt werden. In Abbildung 5 sind die Ergebnisse der Messungen mit unterschiedlichen Sensoranordnungen

im Parameterbereich zwischen 0 und 1 Mio. Lastwechsel abgebildet. Farblich dargestellt sind die Anzahl der Events über dem Winkel des Quellorts in Polar-Koordinaten in Grad. An den Speichen zeichnete sich die Lokalisation der Schadensereignisse gut erkennbar ab, weiterhin waren auch Lastumlagerungen im Prüfungsverlauf erkennbar. Bei der Variante mit 3 AT-Gürtel-Sensoren konnten trotz einfachem Ortungsmodell Schadensereignisse lokalisiert werden, allerdings mit der Positions-Unschärfe von bis zu einer Speiche. Die Messung mit 20 Sensoren auf 2 Sensorgürteln beinhaltete eine 6-mal höhere Eventdichte gegenüber der 3-Sensor-Variante auf einem Gürtel, wodurch auch eine präzisere Lokalisierung der Initialrissbildung möglich war. Die Bewertung der Messergebnisse ergab ferner, dass selbst bei einer alleinigen Analyse der Signale des Sensorgürtels mit 3-AT-Sensoren eine frühzeitige Initialriss-Detektion gegeben war.

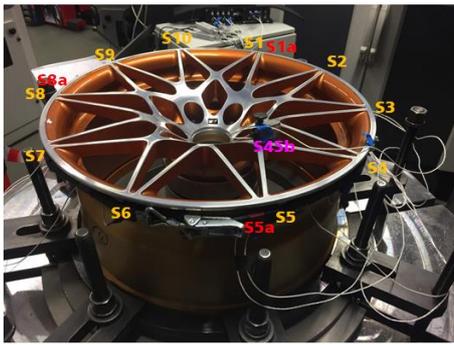
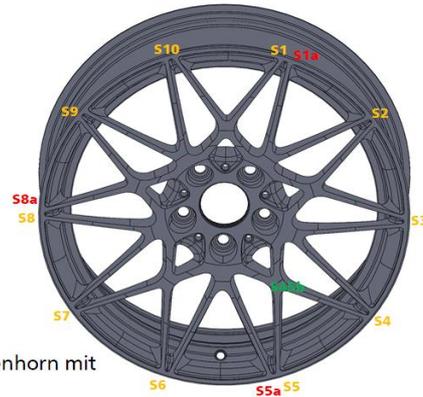
- 1 Sensorgürtel im Felgenbett 25mm Abstand zum Außenhorn mit
- 10 AT-Sensoren (S1-S10) sowie
 - 3 AT-Sensoren (S1a, S5a, S8a)
 - 1 AT-Einzelsensor (S45b) mittels Joch auf Speiche fixiert

Abb. 6. Rechts: Sensorkonzepte für AT an Aluminium-Schmiederädern
links: Aluminium-Schmiederad mit schmalen Speichen auf BUP-Prüfstand

Zur Verifizierung der positiven Ergebnisse für den ersten beispielhaften Radtyp mit breiten steifen Speichen, aber auch zur genaueren Ermittlung der mindestens erforderlichen Anzahl an Sensoren und deren ideale Positionierung am Rad, wurde eine zweite Versuchsreihe mit einem weiteren Radtyp durchgeführt. Neben der Ermittlung der optimalen Sensoranzahl (1-, 3- oder 10-AT-Sensoren) stand auch die Anwendbarkeit der AT-Messung auf filigranere Raddesigns mit schmalen Speichen im Fokus. Die Applikation, bei der die AT-Sensoren mittels eines spannbaren Sensorgürtels (3- und 10-AT-Sensoren) um den Felgenring und mittels Joch auf der Speiche fixiert (1-AT-Sensor) wurden, war ähnlich robust wie bei der ersten Versuchsreihe mit breiten Speichen. Der Sensorgürtel mit 3- und 10-AT-Sensoren war dabei radschüsselnah zum Außenhorn fixiert, siehe Abbildung 6. Diese drei unterschiedlichen Sensorkonzepte waren an jeweils drei unabhängig voneinander arbeitenden AT-Prüfsystemen angeschlossen. Insgesamt wurden jeweils zwei AT-Messungen auf zwei unterschiedlichen Lastniveaus (3760 und 4512 Nm Biegemoment) durchgeführt. Die Drehzahl der BUP-Prüfmaschinen lag im Bereich von zirka 1500 U/min. Bei der 10 AT-Sensor-Variante ergab sich erwartungsgemäß ein signifikant deutlich höherer Instrumentierungsaufwand und ein sehr hohes Datenaufkommen im Vergleich zur 1- und 3-AT-Sensor-Variante.

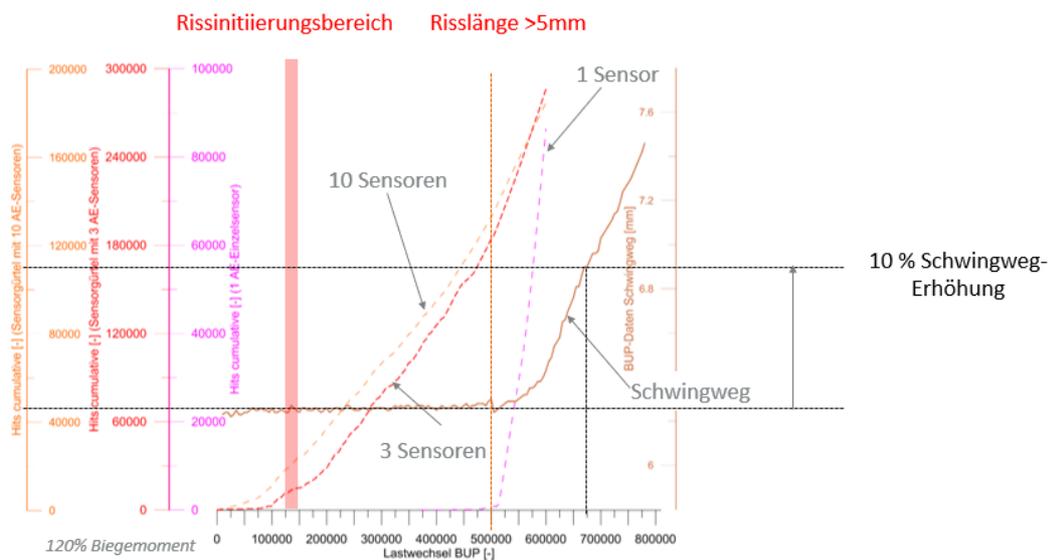
Detektierung Rissbildung über AT- Hits und Schwingwegänderung

Abb. 7. Exemplarischer Vergleich AT-Hits für verschiedene Sensoranzahl-Konzepte über Lastwechselzahlen bei der BUP (120% Lastniveau) eines Aluminium-Schmiederades und Schwingweg des BUP-Stabes.

In Abbildung 7 sind die beiden Methoden der Prüfstandabschaltung mittels Schwingwegerhöhung und mittels AT-Sensorik gegenübergestellt. Die konventionelle Technologie der Prüfstandabschaltung über eine 10%-ige Schwingwegerhöhung führt zu einer ermittelten Ausfall-Lastwechsel-Zahl von ca. 675.000 Lastwechseln. Gegenüber der 1-AT-Sensor-Variante, bei der bei ca. 525.000 Lastwechseln ein deutlicher Signalanstieg eintritt, zeigten die Versuchsergebnisse mit 3 und 10 AT-Sensoren eine zeitlich deutlich frühere Detektion von Schallemissionssignalen (Hits) bei bereits ca. 125.000 – 150.000 Lastwechseln, die durch allererste Initialrisse, sogenannte Pittings, erzeugt werden, welche noch deutlich vor Erreichen einer Risslänge im Bereich von technischen Anrissen auftreten. Lastumlagerungen im Rad waren mit 10 AT-Sensoren, aber auch bereits mit nur 3 AT-Sensoren erkennbar.

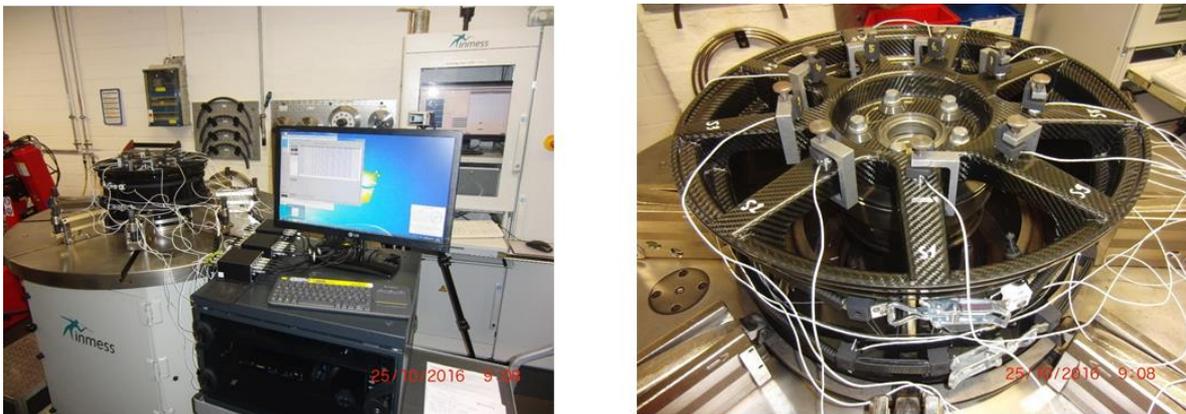
Abb. 9. Messaufbau AT während der BUP eines Komposit-Rads mit optimierten Winkel-Kopfstücken der Sensoren auf den Speichen und zwei Sensorgürteln im Felgenbett [5]

Während der schädigenden BUP können Ergebnisse der Schallemissionsanalyse den Ort und Art/Grad der Schadensentwicklung aufzeigen. Abbildung 9 zeigt den Messaufbau einer AT-Instrumentierung an einem Kompositrad.

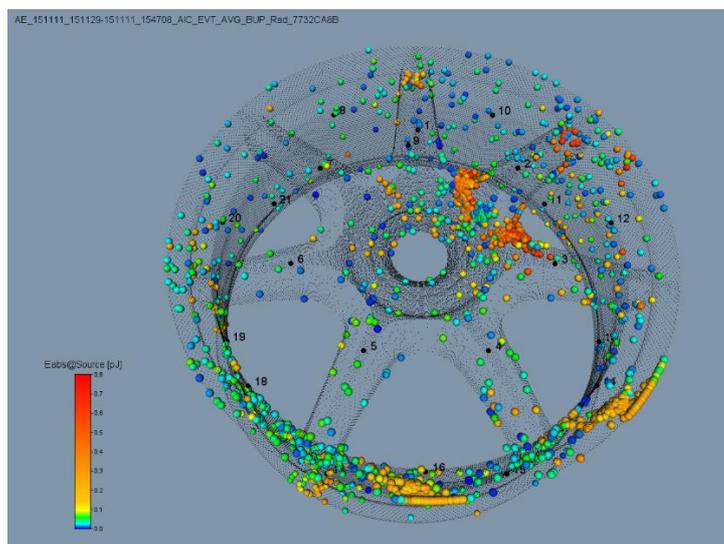
Abb. 10. AT während BUP mit zerstörenden Lasten am vorgeschädigten Kompositrad, Ortungsplot, farbcodiert: Burstenergie am Quellort [5]

Der Ortungsplot in Abbildung 10 zeigt, dass eine Schallemissionsmessung während der BUP mit zerstörenden Lasten am vorgeschädigten Kompositrad erfolgreich durchgeführt werden kann. Wichtig sind angepasste Filter- und Sortieralgorithmen. Die Verteilung der Burstenergie am Quellort weist auf die Bildung neuer Schäden an Stellen hin, die vorher gering geschädigt waren (Nabenanbindung Speiche 2).

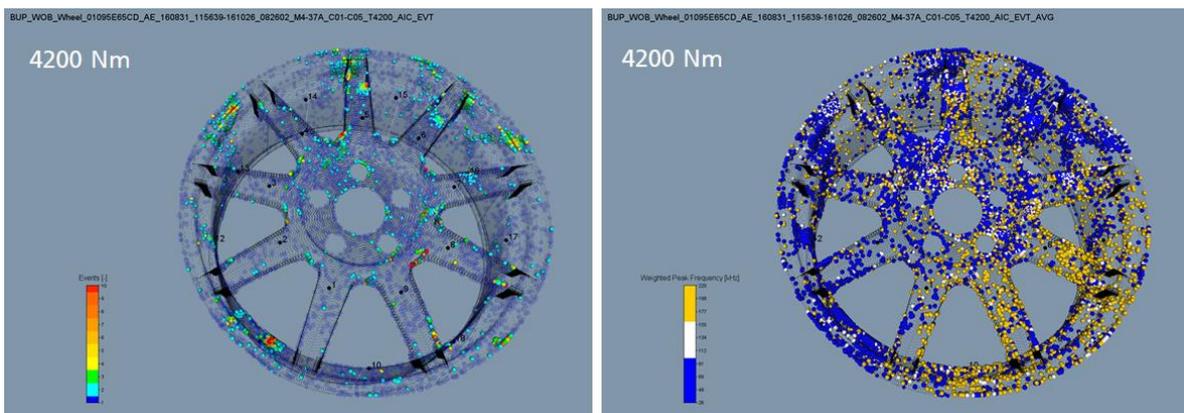
Abb. 11. Ortungsplots im Ergebnis der Schallemissionsprüfung am Kompositrad im Volllastbereich bis zum Versagen, Lasteintrag BUP 4200 Nm, mehrfach 80.000 LW; farbcodiert links: Anzahl georteter Ereignisse in den ca. 1 mm^3 großen Voxeln, farbcodiert rechts: gewichtete Peak-Frequenz [5]

Unterschiede zwischen vorgeschädigten und neuen Bauteilen sind vor allem in der Frequenzverteilung sichtbar. Die Gewichtete Vorzugsfrequenz der akustischen Burstsignale gibt auch bei Bauteiluntersuchungen Hinweise auf die Art der Schäden, Reibgeräusche und Delaminationen zeichnen sich durch niederfrequente Burstsignale < 100 kHz ab, Faserrisse oder Faser-Matrix-Debonding durch hochfrequente Signale mit Frequenzen > 160 kHz. Im Unterschied zu den Coupon-Belastungsversuchen zeichnet nur ein Cluster im Frequenzbereich > 160 kHz ab, der Indikationen auf Faserauszugs- bzw. Faserversagen gibt. Schallwellenanteile mit hohen Frequenzen werden an den Inhomogenitäten im Komposit stark gestreut. Aufgrund der deutlich längeren Laufwege im Bauteil, in Verhältnis zur Couponprobe, sind deshalb am Bauteil kaum faserrisstypische Frequenzen > 220 kHz beobachtbar. In der im rechten Teil von Abbildung 11 dargestellten Verteilung der gewichteten Peak-Frequenz, in der die WPF der Burstsignale entsprechend der genannten Clustergrenze farbcodiert ist, zeichnet sich ein zunehmender Schädigungseintrag im Bereich niedriger WPF-Werte ab, initialisiert durch mehr Reibungsvorgänge. Der Verlauf des Felicity Ratio untermauert die Aussagen, ähnlich wie die Steifigkeit, ist jedoch nicht im Proof-Load Bereich anwendbar.
