Einsatz der Schallemissionsanalyse als Dienstleistung an Groß-Transformatoren

Manuel LÖHR

Mistras Group BV, c/o MISTRAS GMA, Hamburg

Vortrag MISTRAS Group BV – Schallemissionskolloquium Ort: Augsburg Datum: 13.09.2013

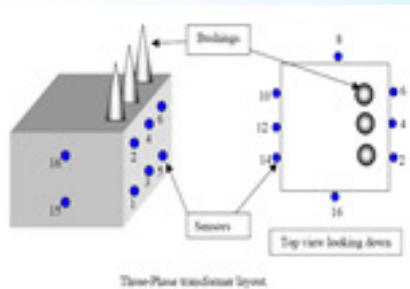
SCHALLEMISSIONSPRÜFUNG I

- 150 kHz- Resonanzsensoren werden mit Magnethaltern am Kessel des Transformators “im Betrieb” angekoppelt.
- Position und Anzahl ist abhängig vom Design (Größe, Pumpen, Stufenschalter, ...), meist 16-32 Sensoren
- kontinuierliche Messung über 24 Stunden oder länger (Dauerüberwachung)
- parallele Messung von Last, Aktivität der Pumpen und des Stufenschalters, Öltemperatur, Erdleiteraktivität (Rogowski- Spule)

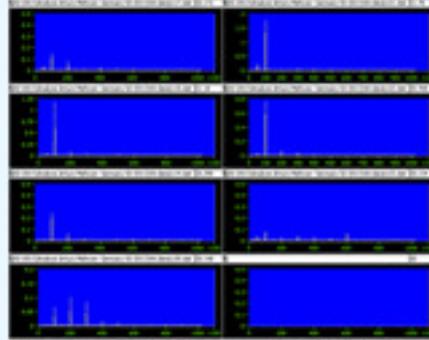
Heißstelle an der mittleren Hochspannungsausführung

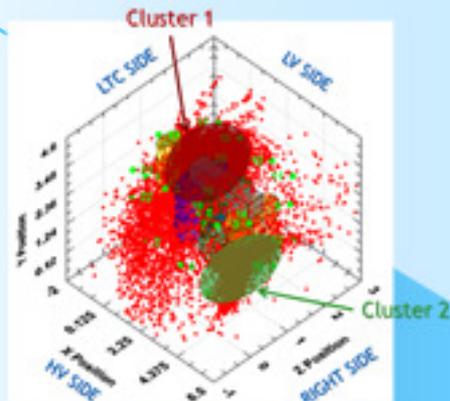
PRÜFBEISPIEL I

Nennleistung: 90 MVA
3-phasig, 10,5/ 107kV (Kraftwerk)
Baujahr: 1970

Bewertung: D (Cluster 1,2)
Keine Korrelation mit externen Parametern (Last, Öltemperatur, ...)

Der Transformator wird kurz nach der Messung außer Betrieb genommen und verschrottet.

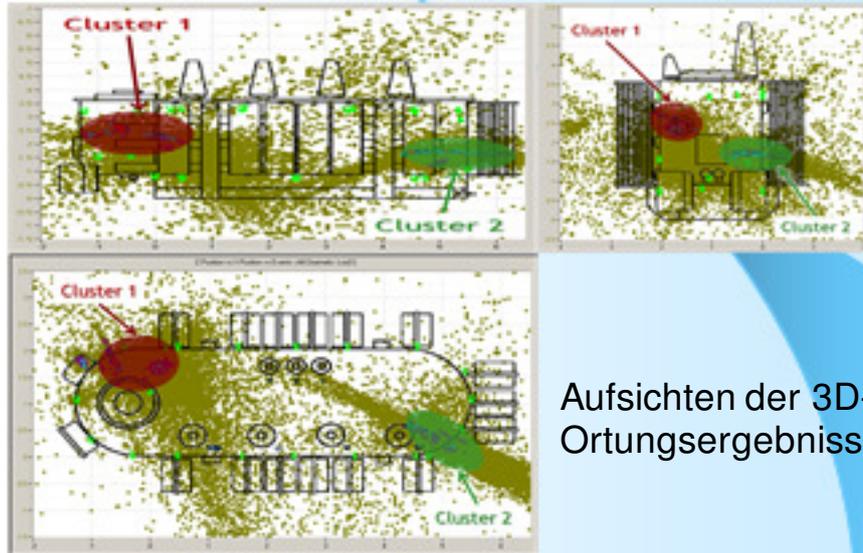
ORTUNG- BEISPIEL I

Aufsichten der 3D-
Ortungsergebnisse

Kern und Wicklung des mittleren Schenkels konnten vor der Verschrottung noch untersucht werden. Im Bereich der Ortungshäufungen wurden Verschleißspuren festgestellt.

Fazit: Insgesamt erfolgte die Außerbetriebnahme des Transformators rechtzeitig, ein Weiterbetrieb hätte ein zunehmendes Risiko für einen plötzlichen Schaden bedeutet.

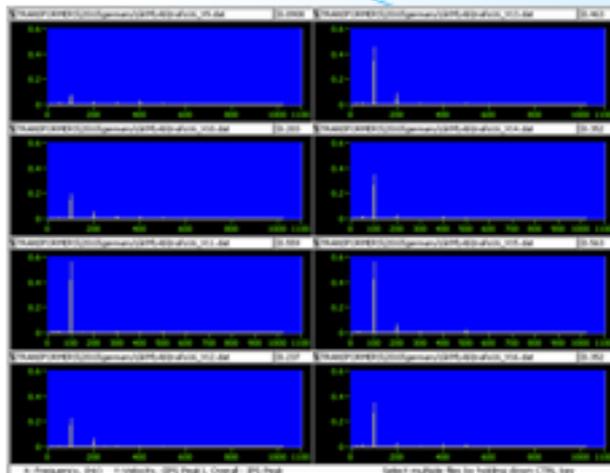
SCHWINGUNGSMESSUNG- BEISPIEL I

Nähe Cluster 1
und
Nähe Cluster 2:

**Werte > 0,3 inch/
sec. auffällig**

mit Analyse AE- Signale und DGA:
mechanische Ursache sehr wahrscheinlich

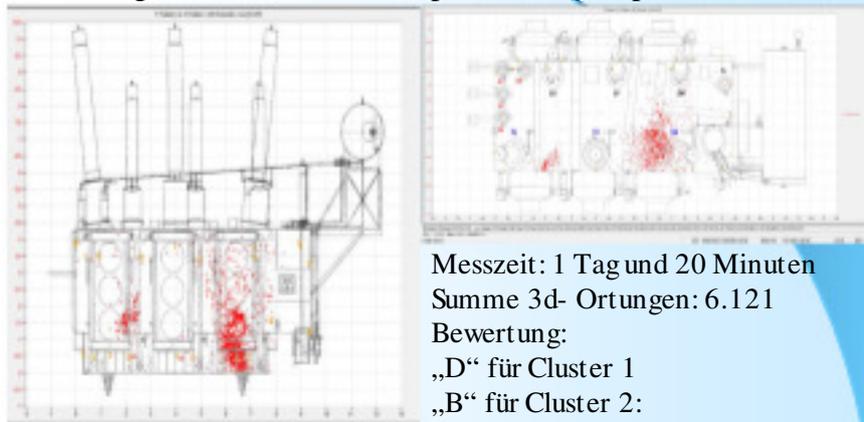
PRÜFBEWERTUNG- BEISPIEL II

Keine Korrelation der Schallemissionsaktivität und der Belastungswerte, Stufenschalterposition, Öltemperatur.

Messzeit: 1 Tag und 20 Minuten

Summe 3d- Ortungen: 6.121

Bewertung:

„D“ für Cluster 1

„B“ für Cluster 2:

→ ist erst nach dem Buchholalarm aktiv

COMBINED GRADE (AE & DGA): "D"

FOLLOW UP IS HIGHLY RECOMMENDED.

USE OTHER NON-DESTRUCTIVE TECHNIQUES TO CONFIRM

INCREASE GAS IN OIL SAMPLING PERIODS (DAILY)

PLAN OUTAGE AND CONSIDER SERVICING OR INTERNAL INSPECTION.

- CONSIDER INSTALLING AN ACOUSTIC EMISSION MONITORING SYSTEM (TO ENSURE SAFE OPERATION WHILE IN SERVICE).
- PERFORM A NEW ACOUSTIC EMISSION TEST IN 6 MONTHS OR EARLIER IF A SUDDEN INCREASE IN COMBUSTIBLE GASES ARE DETECTED.

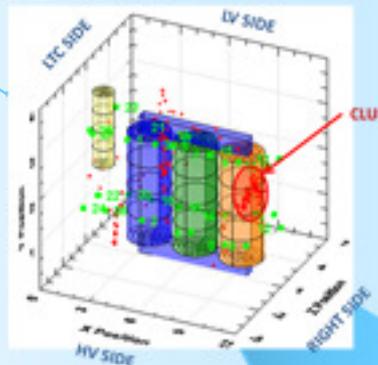
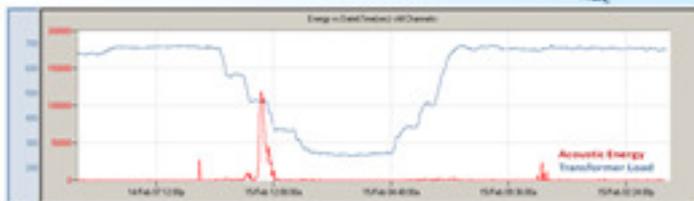
QUELLE NUR KURZ AKTIV.
KEINE KORRELATION MIT
BELASTUNG, ETC.

Bewertung: B (Cluster 1): Geringe Schallemissionsaktivität.

Keine weiteren Maßnahmen notwendig. Referenz für Folgemessungen.

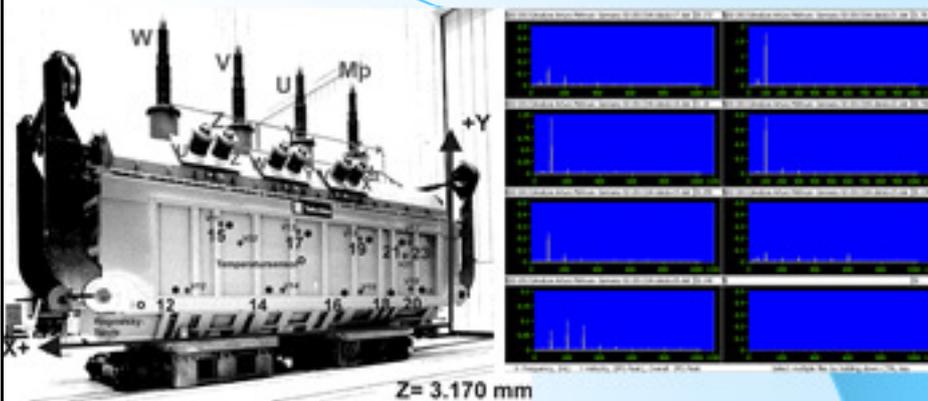
SCHWINGUNGSMESSUNG- BEISPIEL III

Es werden drei auffällige Messpositionen (alle auf der Niederspannungsseite gefunden): V21 (= 1,78 inch/sec), V18 (= 1,18 inch/sec) und V22 (= 0,765 inch/sec).

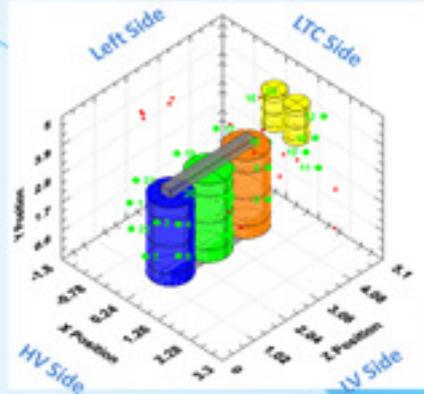
PRÜFBEISPIEL IV

Nennleistung: 60 MVA
 3-phasig, 110/6 kV
 (Umspanner-Chemiepark)
 Baujahr: 1969

Bewertung: B (Bereich 1):
 Keine Ortungshäufungen mit 3d-
 Ortungen.
 Geringe Schallemissionsaktivität.
 Keine weiteren Maßnahmen
 notwendig.
 Referenz für Folgemessungen.

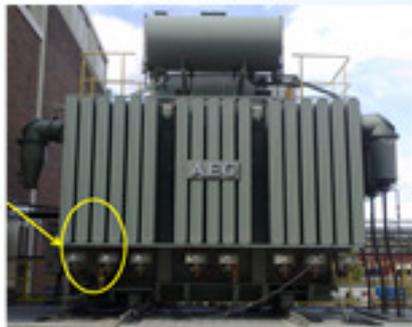
ZONALE ORTUNG- BEISPIEL IV

Gas-in-Öl Analyse: elektrischer Fehler ohne Zellulose
 Keine Korrelation mit Belastungswerten, Öltemperatur etc.
