# Schallemissionsprüfung an einem rissbehafteten Flüssiggaslagerbehälter – Ergebnisse zum Nachweis der Verfahrenseignung

# Ing. Gert SCHAURITSCH TÜV AUSTRIA SERVICES GmbH Institut für Technische Physik 1230 Wien, Deutschstraße 10 (gsch@tuv.at)

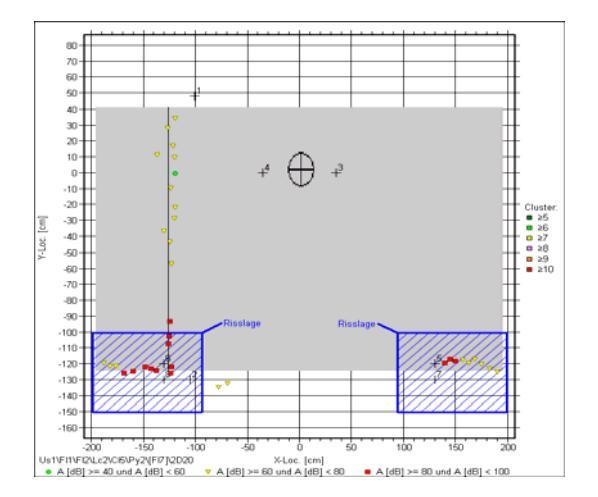
Bild 4: Probeortung entlang der Behälterlängsnaht und Sickenrundnaht im Bereich der Risslage; Darstellung im planaren Ortungssystem

Die Probeortungen konnten hervorragend den beiden Standardverfahren (Pos. 1 und 2) zugeordnet werden.

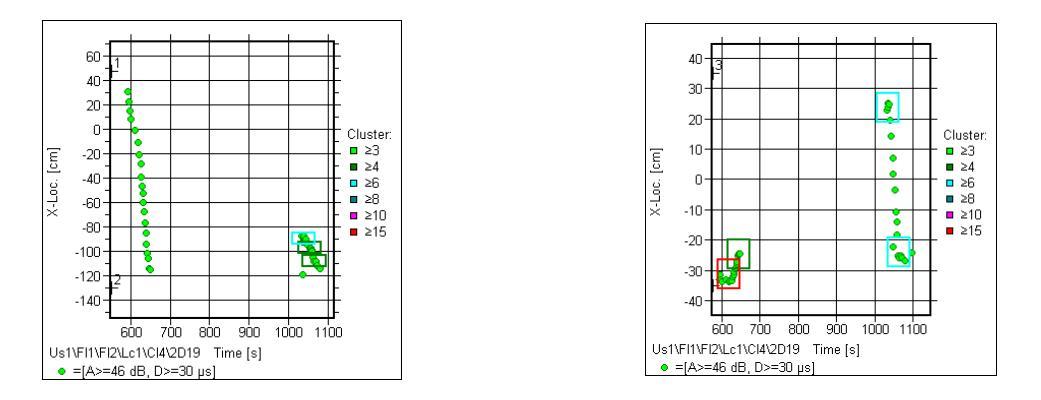
**Bild 5:** Probeortung entlang der Behälterlängsnaht und Sickenrundnaht im Bereich der Risslage linkes Bild: Darstellung im Standardverfahren für OF-Behälter (Pos. 1); zuerst Längsnaht, dann Risslage. rechtes Bild: Darstellung im Standardverfahren für UF-Behälter (Pos. 2); zuerst Längsnaht, dann Risslage.
