1 - Endoskopie im Bauwesen und die Kombination der optischen Prüfung mit anderen ZfP-Verfahren

Saskia Frey
Dipl.-Ing.

3. Endoskopie, Thermografie und Induktion an Betonfassaden

Betonfassade Hamburg:

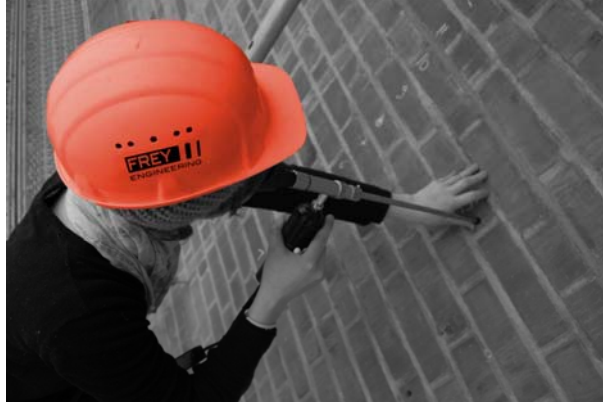
Induktiv-endoskopische Untersuchung an Außenfassaden

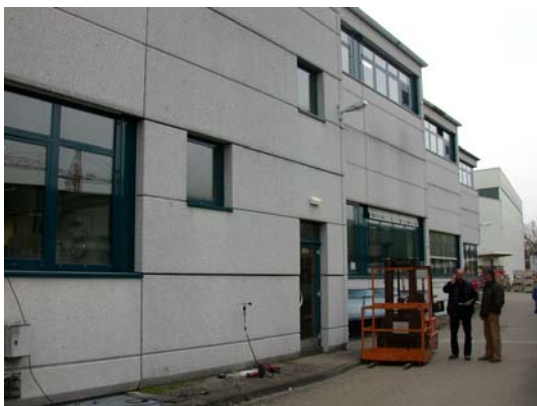
- Sind im Bereich der Verankerung der Wetterschutzschicht an der Tragkonstruktion Korrosion oder Abrisse feststellbar?
- Hat sich die Wetterschale nachträglich gesetzt oder ist die Verankerung abgerissen?
- Welche Sanierungsmöglichkeiten werden empfohlen?
