# Einsatz der 3D-Laservermessung im Rahmen von Schadenuntersuchungen

Reinhold SCHAAR<sup>1</sup>

<sup>1</sup> Allianz Risk Consulting GmbH - Allianz Zentrum für Technik, München

## Einsatz der 3D-Laservermessung im Rahmen von Schadenuntersuchungen

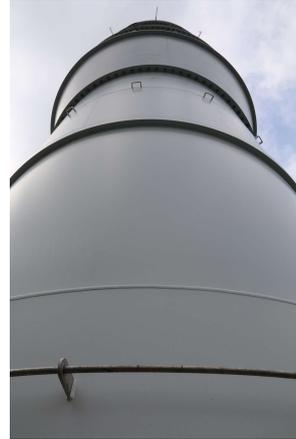
### Innenzug

Werkstoff 1.4878 (Auslegungstemp. 620°C)  
Lagerung hängend über Pendelhänger 45° versetzt  
Isolierung 100 mm

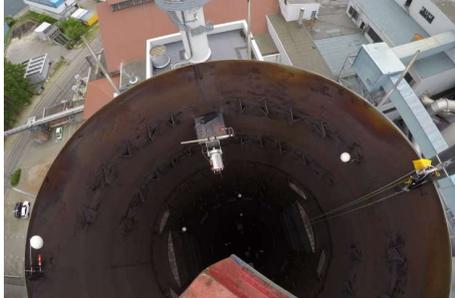
RIEGL VZ-400

3D-Laserscans im Kamin-Innenraum. Die weißen Kugeln dienen für die präzise Referenzierung der Scans.
