Überprüfung der Aussagekraft der Ultraschallprüfung bei der Reflektorgrößenbestimmung

Beispiele aus Qualifikationen und von realen Bauteilen

Friedrich MOHR
intelligeNDT Systems & Services GmbH, Erlangen
AREVA NDE-Solutions

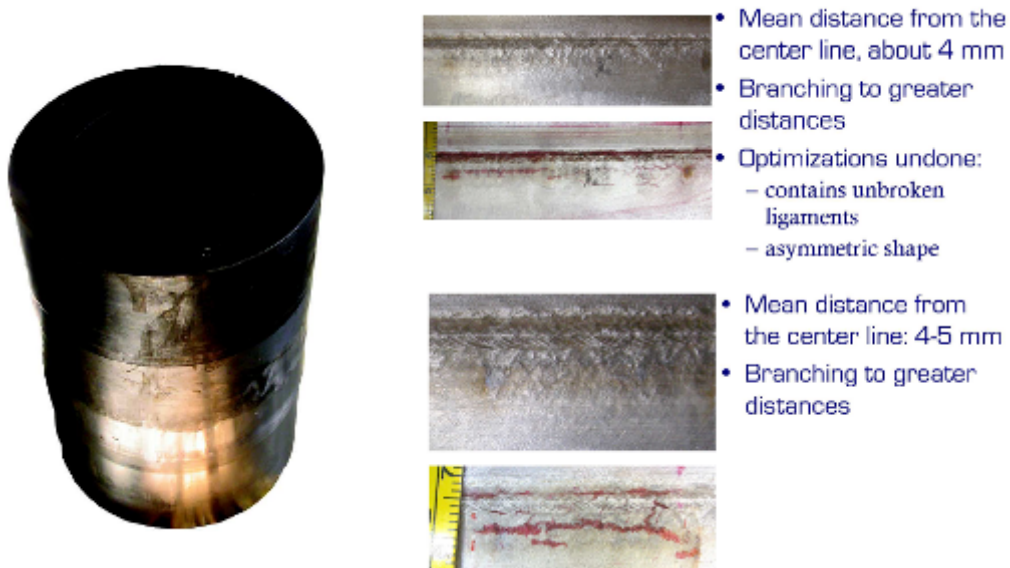
Bild 16: Testkörper

Alle Reflektoren der „offenen“ Probetestkörper konnten detektiert und in der Größe mit ausreichender Genauigkeit bestimmt werden. Im zweiten Schritt sollte nun ein „blind“ Testkörper mit unbekanntem Fehlergut geprüft werden. (Bild 16)

Das Auffinden der Fehler gestaltete sich wie erwartet. Reflektoren wurden detektiert und in ihrer Längenausdehnung vermessen. Bei der Tiefenausdehnung ließen sich aber keine eindeutigen Aussagen treffen. Nach langer Diskussion mit der Qualifizierungsstelle und dem Hersteller des „Blindtestkörpers“ stellte sich letztlich heraus, dass bei der Herstellung des Testkörpers mit quasi natürlichen Rissen auf eine möglichst geringe Rissöffnung geachtet

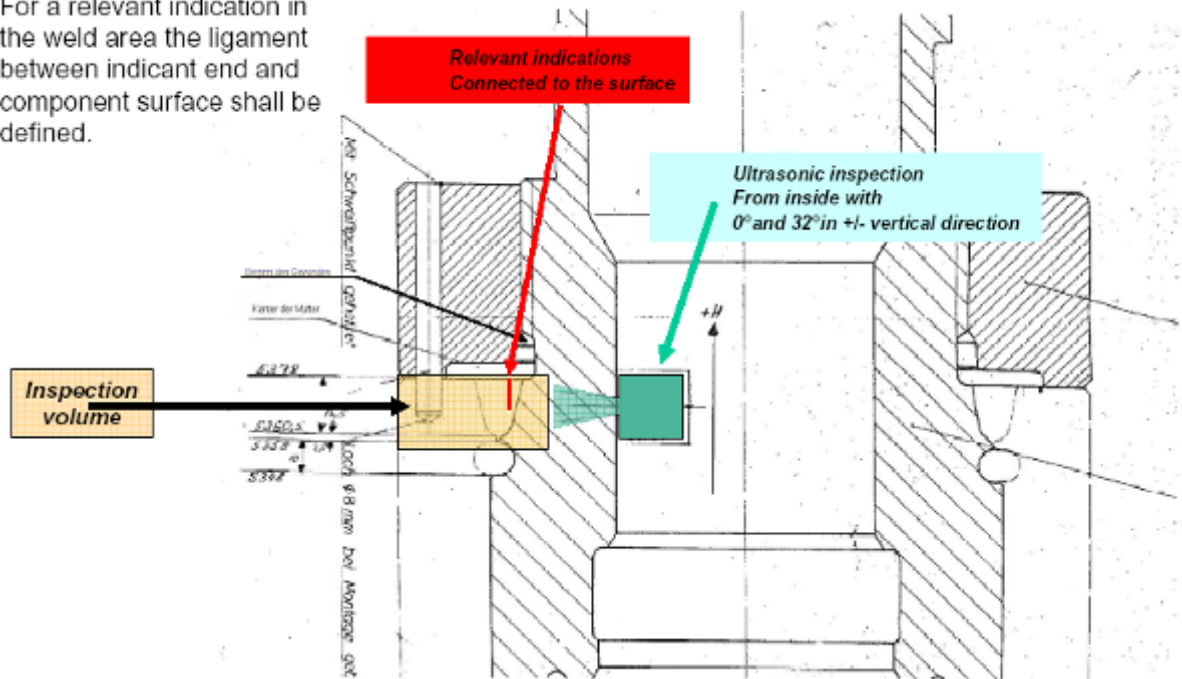
Bild 20: Prüfaufgabe

Für die Prüfung an austenitischen Stutzeinschweißnähten wurde aufgrund der Regelwerksvorgabe eine Prüftechnik entwickelt, die die geforderten Reflektoren auffinden und nach dem Amplitudenkriterium bewerten sollte. (Bild 20)

For a relevant indication in the weld area the ligament between indicant end and component surface shall be defined.

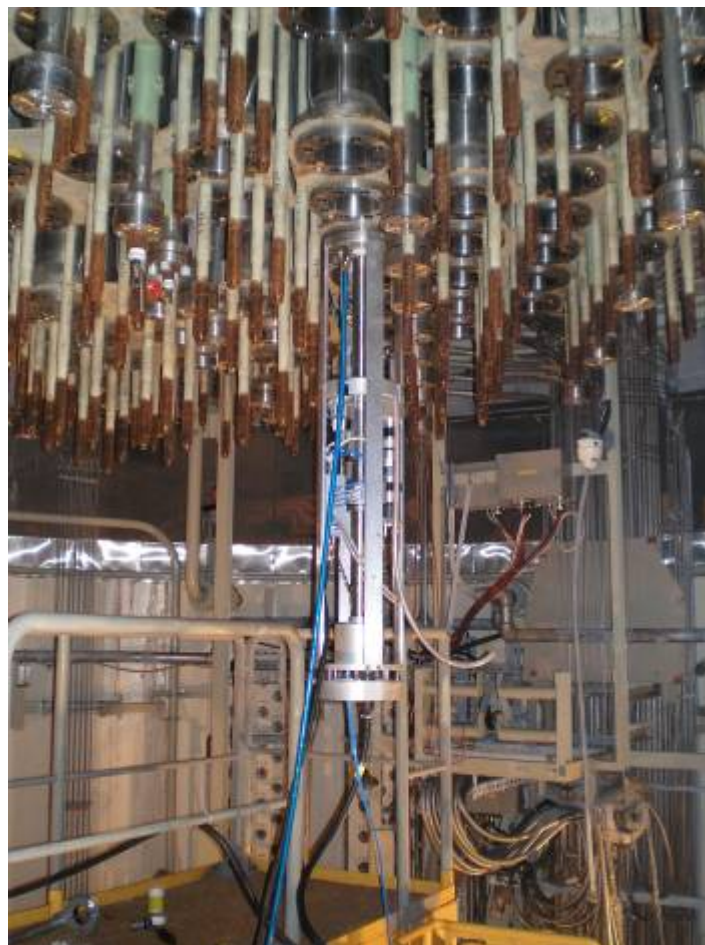
Bild 23: Vorortsituation

Erst Vergleichsmessungen an einem realen Bauteil im Kernkraftwerk Tullnerfeld (Bild 23) in Österreich, das nie am Netz war und somit keine aktiven Komponenten hat, konnten den Sachverhalt weiter aufklären.

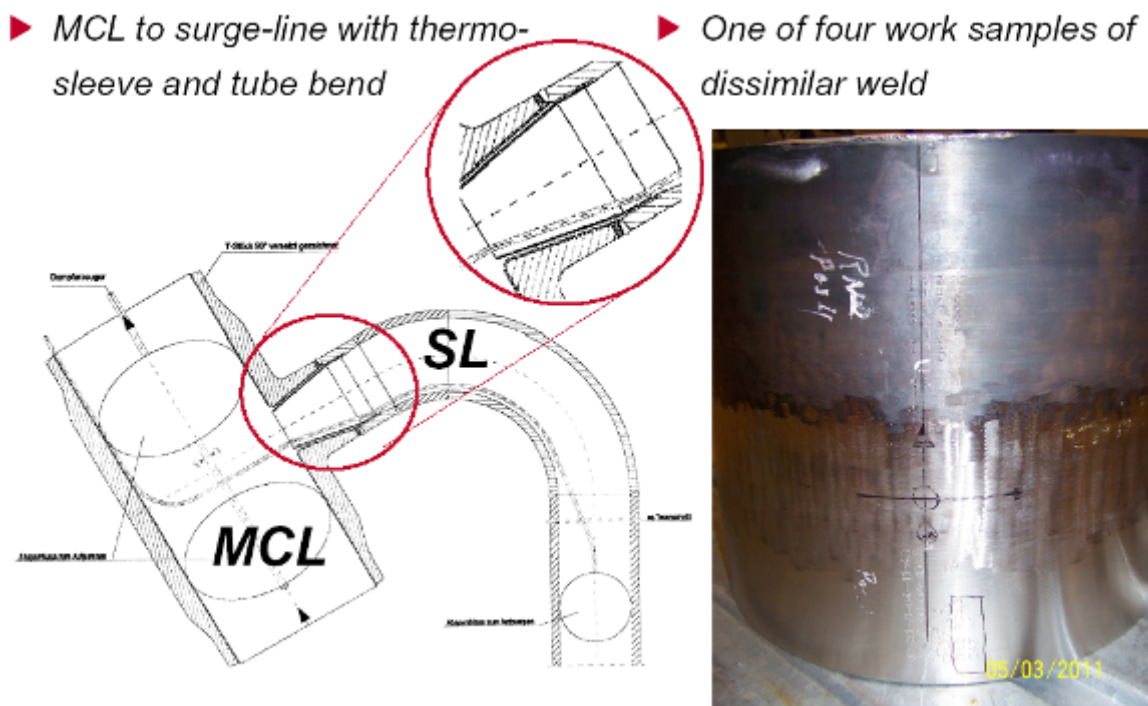
Bild 27: Darstellung des Formstücks

Es handelt sich hier um ein Formstück beim Übergang eines Leitungssystems in ein weiteres Leitungssystem. Die Rohrleitung ist durch eine Mischnaht an den Stutzen angeschweißt. Innen ist in diesem Bereich ein Thermosleeve an das Formstück angearbeitet (Bild 27).

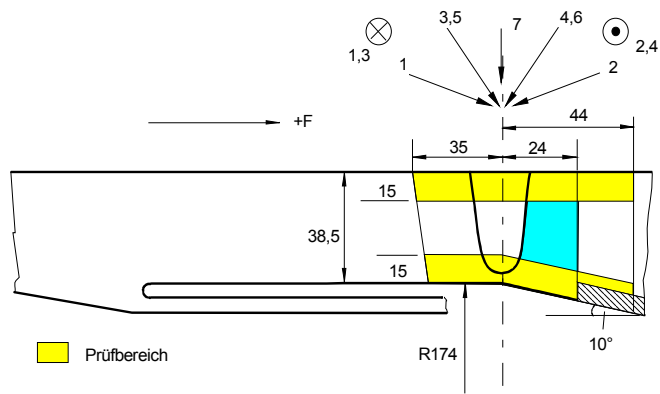
Bild 28: Prüfbereichsdarstellung

Die Prüfaufgabe beinhaltet als Prüfbereich sowohl die Mischnaht als auch den Verrundungs-bereich des Thermosleeves am Formstück (Bild 28, 29 und 30 /).

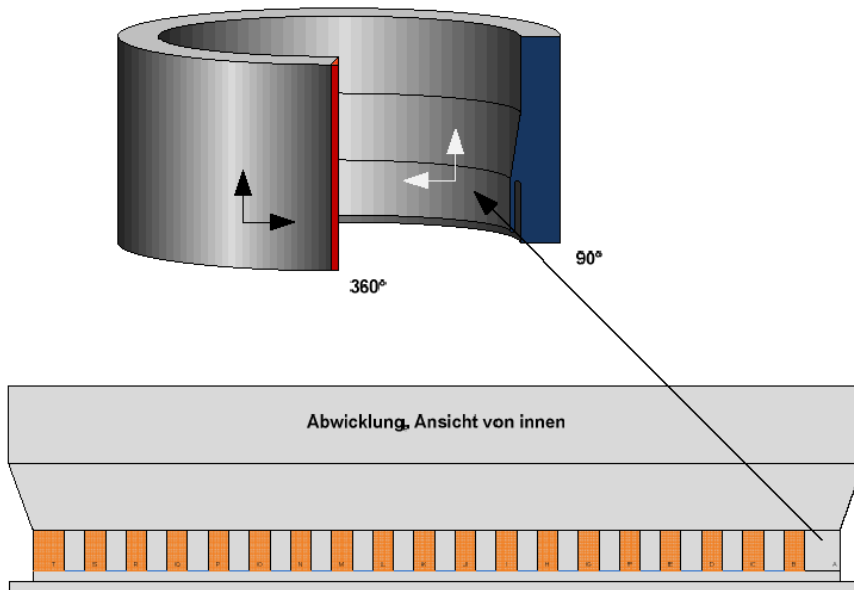
Bild 33: Testkörperskizze

Testkörper wurden gefertigt, Reflektoren eingebracht und das Bauteil qualitätsgesichert vermessen (Bild 33).

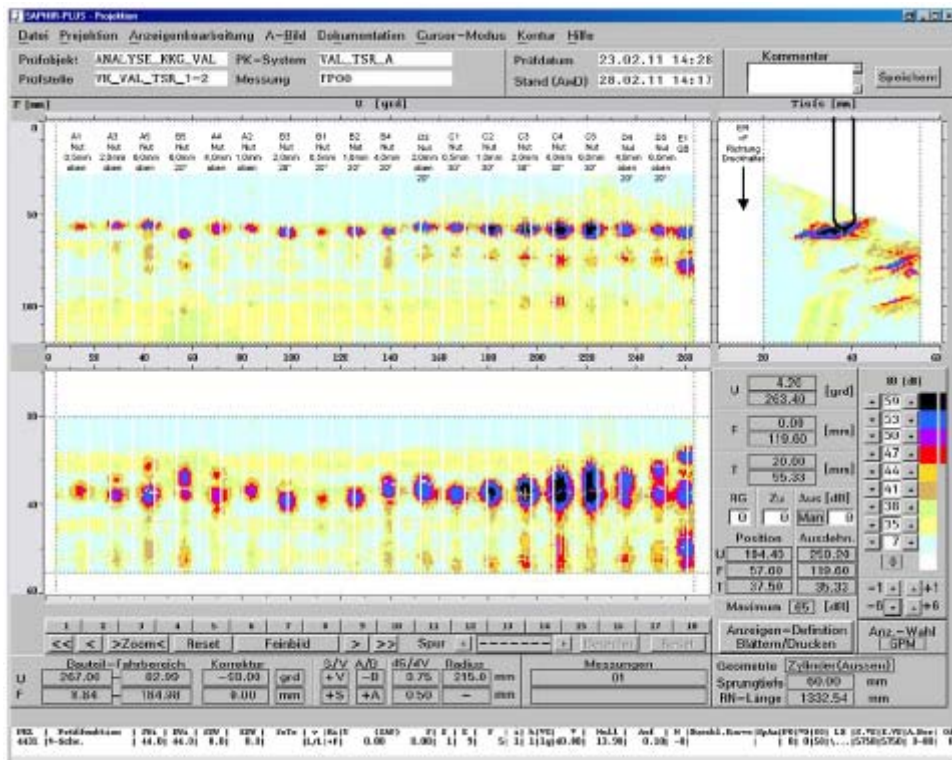
Bild 34: Auswertung des Testkörpers

Die Auswertung der Qualifizierungsmessungen ergab, dass die ausgewählte Prüftechnik alle Reflektoren mit ausreichendem Signal / Rausch-Abstand detektieren kann. Auch die Reflektoren mit Schräglagen konnten alle gefunden werden (Bild 34 und 35).
