Schallemissionsanalyse im Rahmen dynamischer Ermüdungstests von Faserverbundbauteilen

Eberhard SCHULZE *

* Fraunhofer-Institut für Zerstörungsfreie Prüfverfahren IZFP Institutsteil Dresden

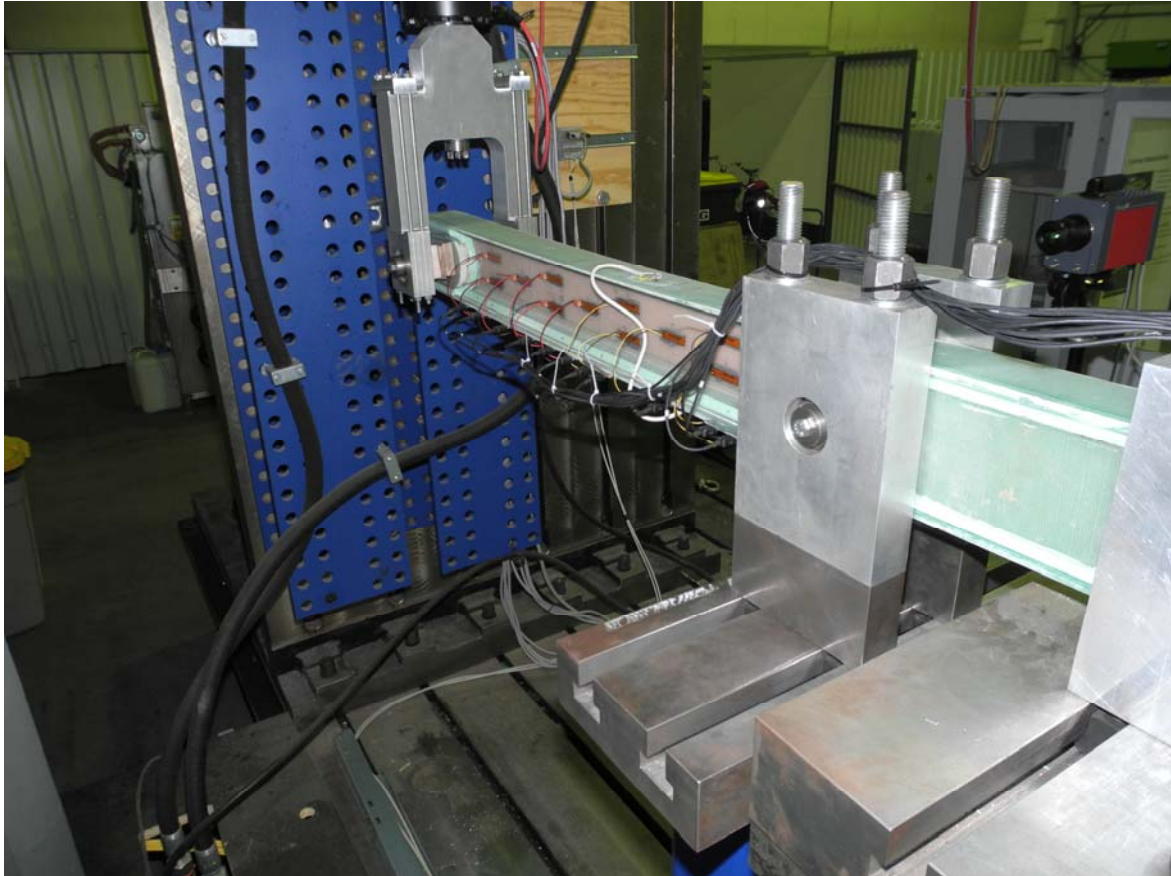
Abb. 2. Testbalken 2 beim asymmetrischen Drei-Punkt-Biegeversuch, Schallemissionssensoren (DuraAct Flächenwandler 11 x 41 mm) auf dem Schubsteg, Vorverstärker auf der Unterseite des Balkens, rechts: Thermographiekamera

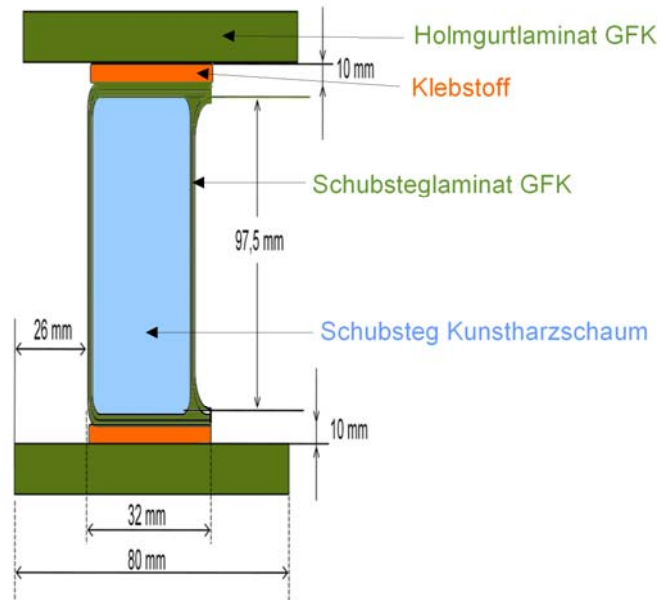
Abb. 3. Materialaufbau des Testbalkens, Balkenlänge: 1500 mm, Prüflänge: 1380 mm
