# Automatisierte 3D-Thermografie und Defektlokalisierung an Großbauteilen

Somen DUTTA<sup>1</sup>, Pascal KELLER<sup>2</sup>

<sup>1</sup> Deutsches Zentrum für Luft- und Raumfahrt; Am Technologiezentrum 4, 86159 Augsburg; [somen.dutta@dlr.de](mailto:somen.dutta@dlr.de); <sup>2</sup> [pascal.keller@web.de](mailto:pascal.keller@web.de)

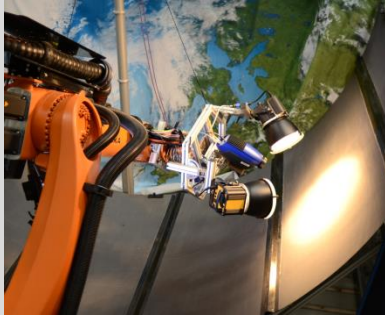
Abb. 1: Thermografie Endeffektor im Einsatz am Roboter bei der produktionsintegrierten QS
