Induktionsthermographie zur Prüfung von Eisenbahnkomponenten

Udo NETZELMANN¹, Günter WALLE¹, Andreas EHLEN¹, Sergey LUGIN¹,
Michael FINCKBOHNER¹, Steffen BESSERT¹, Bernd VALESKE²

¹ Fraunhofer-Institut für Zerstörungsfreie Prüfverfahren IZFP, Saarbrücken

Bei der Induktionsthermographie handelt es sich um eine aktiv thermographische Prüftechnik, bei der zunächst Wirbelströme in einem elektrisch leitenden Material erzeugt werden. Durch Ohm'sche Widerstandsverluste wird dabei Wärme freigesetzt, die an der Oberfläche mit einer Infrarotkamera abgebildet wird. An Rissen nahe der Oberfläche müssen die induzierten elektrischen Ströme Umwege nehmen, so dass Bereiche mit erhöhter oder verringerter Stromdichte entstehen. Die damit verbundenen thermischen Kontraste zeigen im Infrarotbild die Fehler an und lassen in ihrer zeitlichen Entwicklung auch Rückschlüsse auf die Fehlerorientierung und -tiefe zu. Diese Technik wurde schon in verschiedenen Industriebereichen angewendet. Das Ziel ist dabei oft, zu einer gut automatisierbaren Alternative zur Magnetpulver- oder Farbeindringprüfung zu gelangen.

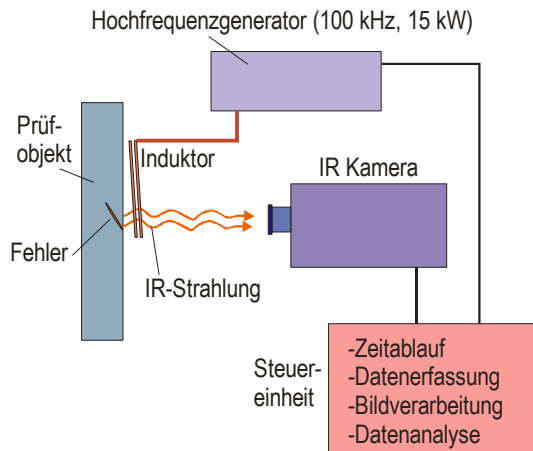
Risstiefe < Skintiefe

Risstiefe > Skintiefe

Schema der Induktionsthermographie

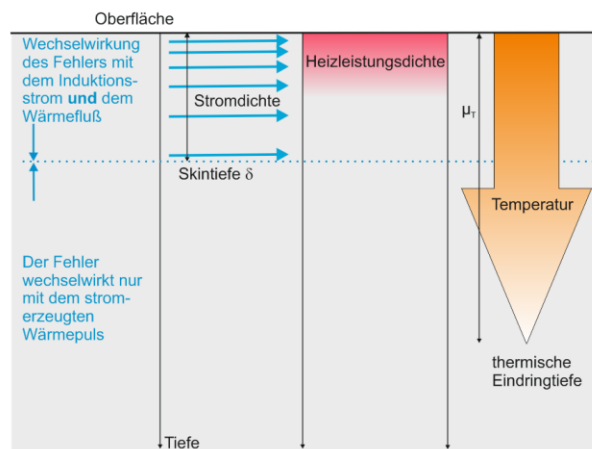
Tiefenbereiche für den Fehlernachweis in ferritischem Werkstoff

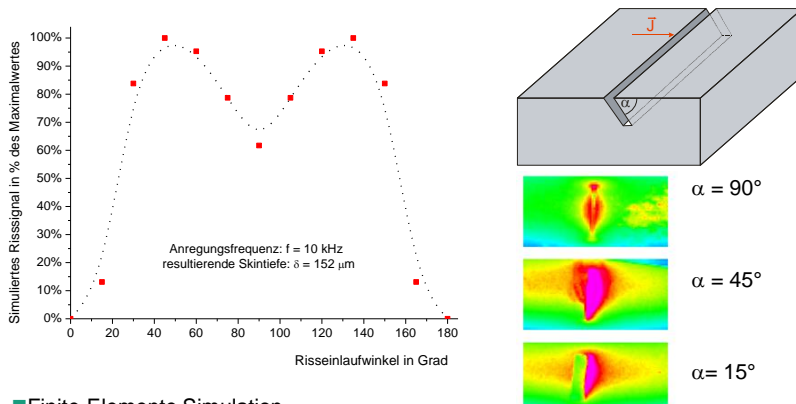
Abhängigkeit des Rissignals vom Einlaufwinkel

■ Finite-Elemente Simulation

■ Schräg einlaufende Risse werden über einen großen Winkelbereich α nachgewiesen

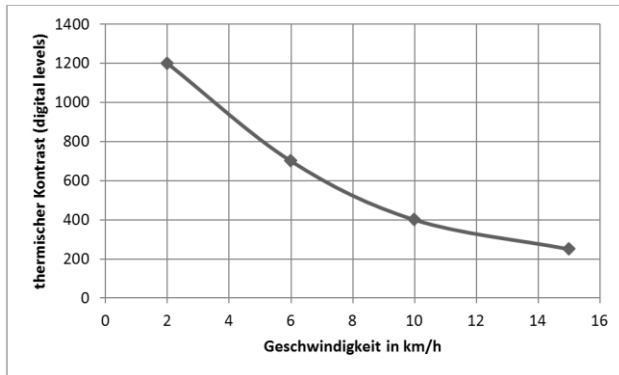
gemessener
Risskontrast als
Funktion der
Zuggeschwindigkeit

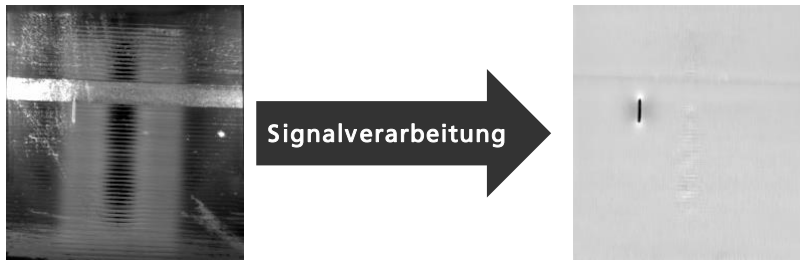
Bahnradprüfsystem

- Verbesserte Nachweisempfindlichkeit durch die Weiterentwicklung intelligenter Auswertelgorithmen

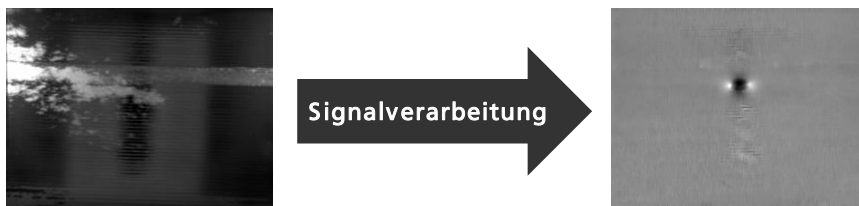
Bahnradprüfsystem

- Verbesserte Nachweisempfindlichkeit durch die Weiterentwicklung intelligenter Auswertelgorithmen

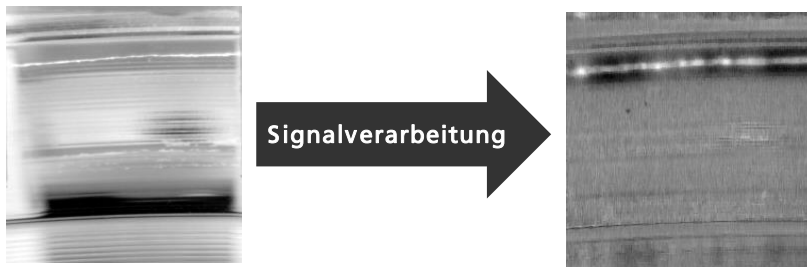
Bahnradprüfsystem - Weiterentwicklung

- Verbesserte Nachweisempfindlichkeit durch die Weiterentwicklung intelligenter Auswertelgorithmen

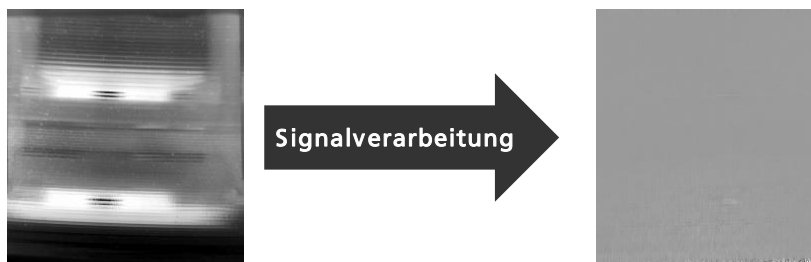
Bahnradprüfsystem

- Verbesserte Nachweisempfindlichkeit durch die Weiterentwicklung intelligenter Auswertelgorithmen
- Fehlerfreier Bereich führt zu einem **homogenen Bild**

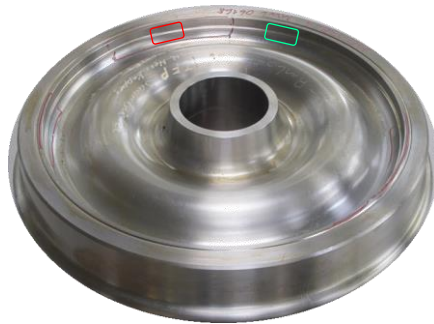
■ Prüfbereich

■ Fehlerfreier Referenzbereich

geprüftes Eisenbahnrad

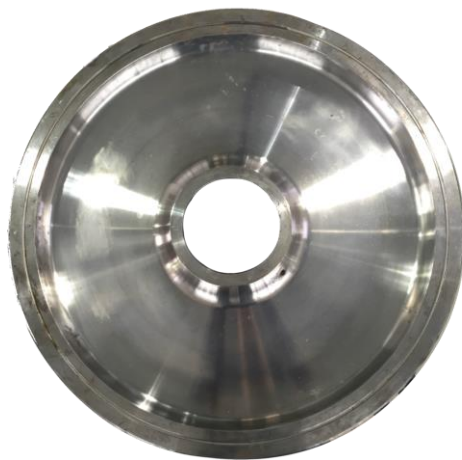
Referenzrad

Ø = 970 mm

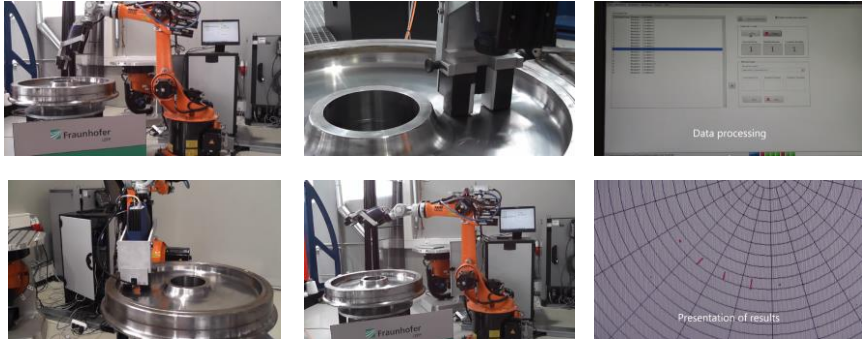
Bahnradprüfsystem für Oberflächenrisse mit Induktionsthermographie

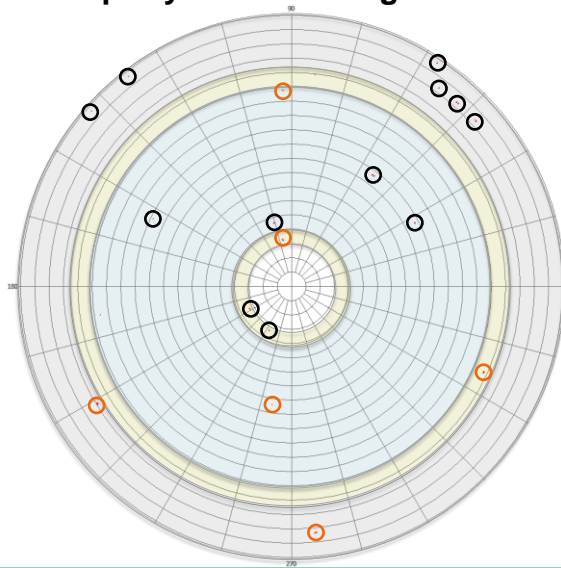
Bahnradprüfystem - Prüfergebnisse

- Testnuten
- MT Vergleichsfehler

- Lauffläche
- Radsteg
- Radscheibe
- Stirnseite der Nabenbohrung

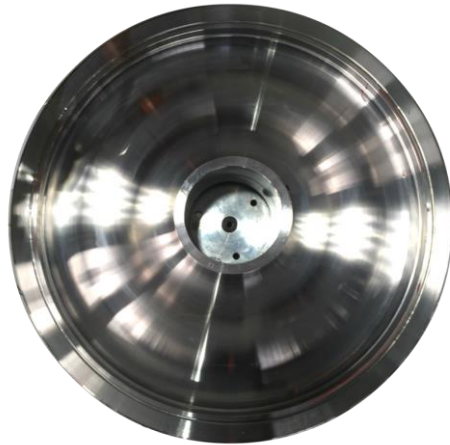
Testrad

∅ = 970 mm

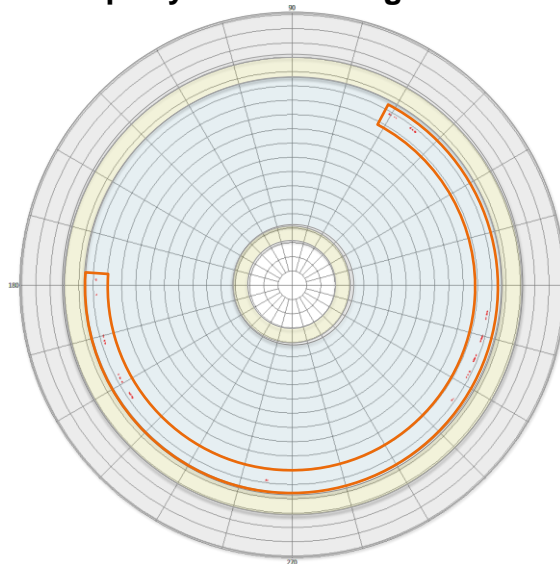
Bahnradprüfsystem - Prüfergebnisse

Natürliche Risse
