Entwicklung von Kunstknochen zur mechanischen Belastungsprüfung von Knochenstrukturen mittels Schallemissionsanalyse SEA

Olaf NALIK¹, Miriam DILL¹, Alexander JAHNKE², Udo WOLF³, Gerd MANTHEI¹, Jörg GOLLNICK¹, Markus RICKERT², Hans-Joachim SCHWALBE⁴, Jörg SUBKE¹ ¹ THM Technische Hochschule Mittelhessen, Gießen ² Klinik und Poliklinik für Orthopädie und Orthopädische Chirurgie, Giessen ³ Hochschule Fulda, Fulda ⁴ BoneDias, Greifenstein

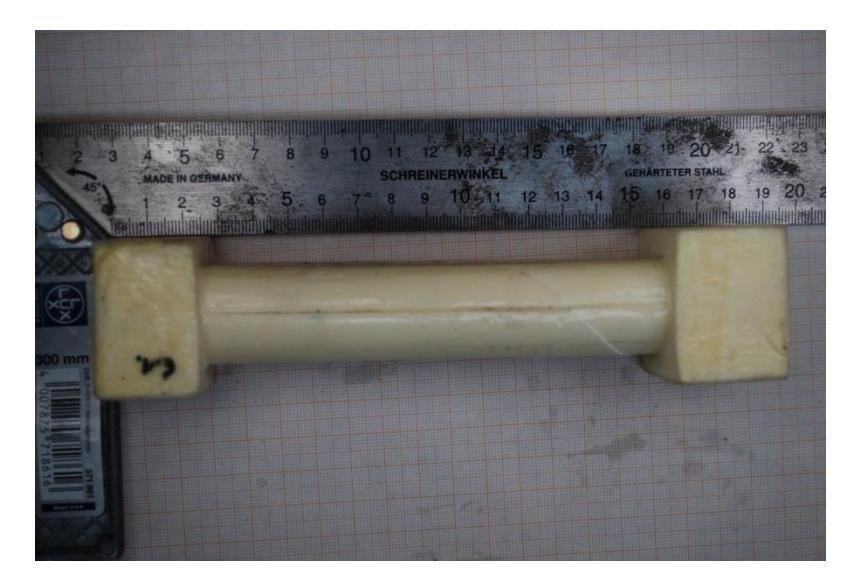
Abb. 1. Kunstknochen aus Pedilen; Länge=126mm, Durchmesser=27mm, Kortikalisdicke=6mm.

Von Kellotat [3] wurde ein erster Kunstknochen entwickelt, der aus einem Hohlzylinder (künstliche Kompakta) und einem ausgeschäumten Kern bestand. Es wurde als Material Pedilen (E-Modul 36,2 MPa nach [3]) verwendet, das typischerweise in der Orthopädietechnik eingesetzt wird. Die ersten Versuche zeigten, dass mit diesem Kunstknochen das typische Bruchsystem hergestellt werden konnte, aber die Impulssumme der Schallsignale des Versagens noch nicht mit dem natürlichen Knochen vergleichbar war. Aus diesem Grund wurde der Aufbau variiert, indem in den ausgeschäumten Kern ein Hohlraum eingebaut wurde, der den anatomischen Verhältnissen vergleichbar ist [4]. Durch Zumischung unterschiedlicher Wasseranteile (2%, 4%, 6%) wurden drei verschiedene Knochenproben erzeugt (siehe Abb.1 und Tabelle 1).

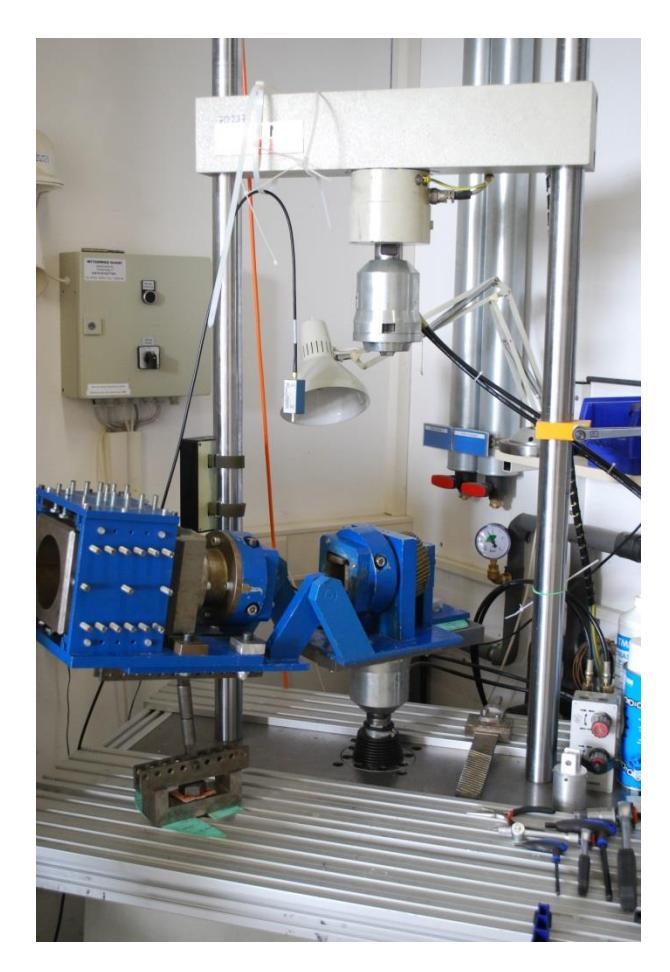
Abb. 2. Belastungseinheit nach Schmidt [5] mit Schenk Hydropuls Prüfmaschine PSA.

Die Proben des Kunstknochens wurden in einer Torsions-Biegevorrichtung belastet (Abb. 2), die im Rahmen der Diplomarbeit für Femurknochen-Proben entwickelt worden ist [5]. Die in der Belastungsvorrichtung vorgegebene Bewegung der Probe aus Torsion und Biegung entspricht im weitesten der natürlichen biomechanischen Belastung des Oberschenkelknochens beim Menschen.

wird Die Torsions-Biegevorrichtung an die servohydraulische Universal-Axialprüfmaschine PSA der Firma Schenk angekoppelt und mittels einer Steuer- und Regelungseinheit (4900 Digital Controller Pegasus) über eine Zahnstange weggesteuert. Die Vorrichtung besteht aus zwei Bauteilgruppen, die über ein Scharniergelenk in der Mitte verbunden sind. Die rechte Bauteilgruppe besteht aus einer Spannbacke, die durch die Prüfmaschine in Rotation gebracht wird. Diese Spannbacke wird gleichzeitig angehoben und bewegt die Vorrichtung um das Scharniergelenk, so dass die Probe eine Torsion und Biegung gleichzeitig erfährt. Die Kraft wurde mit einem Sensor PM 40 Rn (10V = 40 kN) und die Weglänge mit einen induktiven Sensor WA50, HBM (10V = 50mm) aufgenommen. Für das Bruchexperiment wurde die Weglänge schrittweise um 1mm bis zum Bruch erhöht.

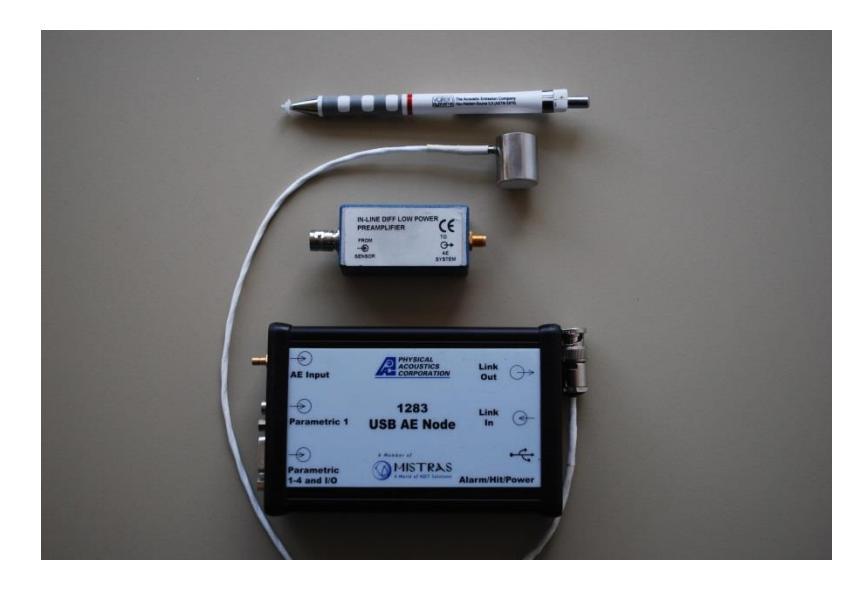
Abb. 3. Komponenten der SEA-Messkette und Hsu-Nielsen-Tester.

Zur Aufnahme der Schallsignale wurde das Messsystem 1283 USB AE Node von Physical Acoustics Corporation, Mistras Group mit der Sonde AE R6D und Software AEWIN USB E5.32 verwendet (Abb. 3). Die Sonde AE R6D hat einen Frequenzumfang von 0.0 bis 0.2 MHz und weist im Bereich von 50.78 kHz das Amplitudenmaximum von 78.55 dB auf. Mit dem Vorverstärker Power Preamplifier IL-LP-15D wird die Bandbreite auf 50 kHz bis 770 kHz eingeschränkt. In der Software AEWIN wurden die analogen Filter auf Lower = 40 kHz und Upper=120 kHz eingestellt. Als Samplerate wurde 500 kSPS gewählt. Für die weiteren Parameter (Pretrigger, Length, PDT, HDT, HLT) wurden die Default-Werte übernommen.

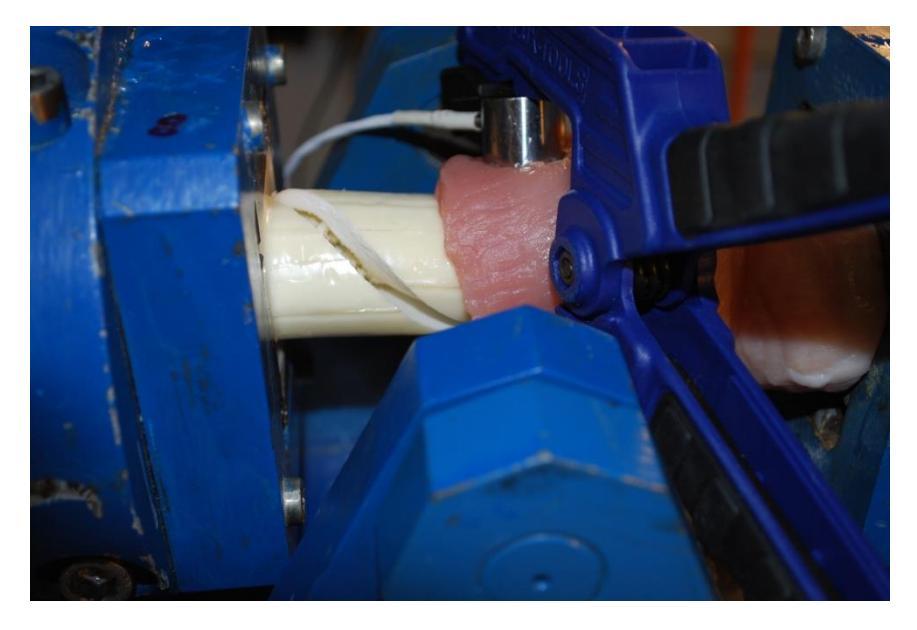
Abb. 4. Ankopplung der Sonde an den Kunstknochen mittels Schweinefilet.

Um die biologischen Verhältnisse um den Knochen nachzubilden, wurde ein Stück Schweinefilet als Koppelmaterial zwischen Kunstknochen und Schallsonde verwendet (Abb. 4). Die Funktionstüchtigkeit des Messsystems wurde über den Standard-Penciltest Hsu-Nielsen Source 0.5 geprüft.

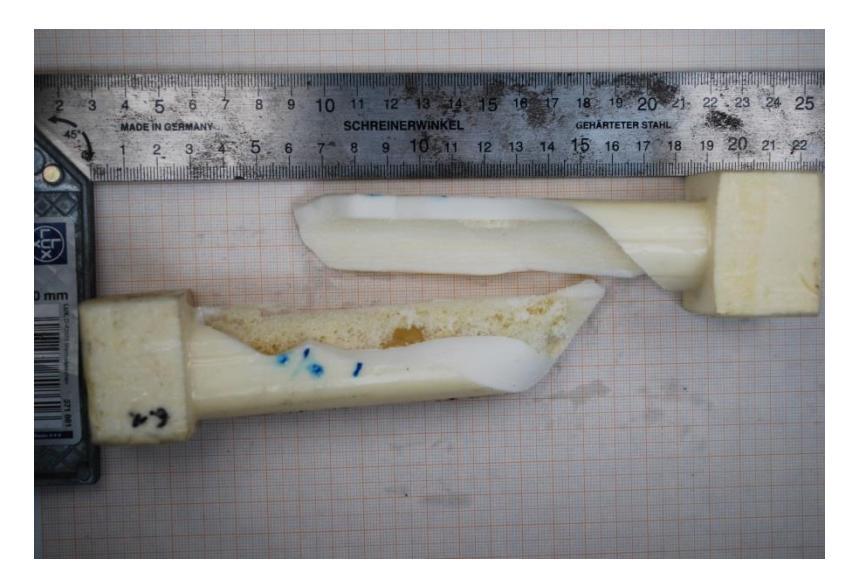
Abb. 5. Bruchstücke der belasteten Probe P_6.

Für die Analyse der Proben wurden die Weglängenänderung, die Kraft, und die Schallsignale mit den o.g. Sensoren und Messsystemen aufgenommen. Die Proben wurden nach Schwalbe [6] dreimal zyklisch bis zur der Wegposition belastet, bei der das erste Burstsignal im 1. Zyklus aufgetreten ist, um kleine Verspannungen, die bei der Herstellung der Proben im Material entstanden sind, abzubauen. Anschließend wurden die Proben bis zum Bruch belastet (Abb. 5). Die Optimierung der Prozedur wurde von Nalik [7] vorgenommen.

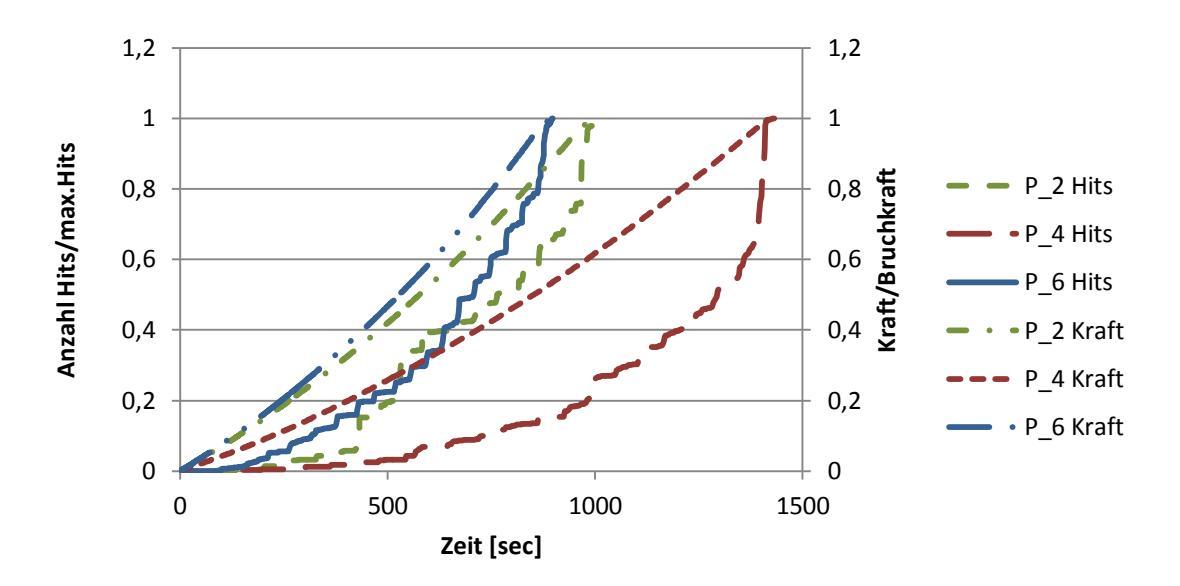
Abb. 6. Zeitliche Verläufe der durch die Wegsteuerung erzeugten Kräfte, auf die Bruchlast skaliert, im Vergleich mit den Impulssummen der SEA-Signale (Hits / max. Hits).

Zur Analyse der Kunstknochenproben wurden die zeitlichen Verläufe der durch die Wegsteuerung entstandenen Kraft und die Emission der Schallsignale betrachtet. Um die unterschiedlichen Proben miteinander vergleichen zu können, wurden die Kraftwerte der einzelnen Proben auf die maximale Kraft beim Bruch der jeweiligen Probe skaliert. Dasselbe wurde bei der Darstellung der Anzahl der Schallsignale (Hits) berücksichtigt (Abb. 6).

Unter Beachtung der Veränderung der Position der unteren Spannbackeneinrichtung der Prüfmaschine erkennt man in Abbildung 6 deutlich das unterschiedliche Verhalten der Proben in Bezug auf den Kraftverlauf. Die Probe P_6 zeigt den größeren Widerstand gegenüber der Weglängenänderung als Probe P_2; Probe P_4 hingegen zeigt sich als schwächste Probe. Betrachtet man die Reihenfolge der Steigungen der Kraftkurven, entsteht die Reihenfolge P_2, P_6, P_4. Das Gleiche gilt für die Reihung des Bruchereignisses der Proben. Für den Prozentanteil H₂O bei der Herstellung der Proben entsteht die Reihung P_2. P_4, P_6. D.h. dass die bei der Herstellung der Kunstknochen durch die Beimischung von H20 erwartete Änderung des Materials sich nicht im Bruchverhalten dieser Proben wiederspiegelt. Hingegen zeigen alle Proben das typische Risssystem, das sich beim Brechen realer Knochen ergibt.
